UNIVERSITÀ DEGLI STUDI DI PADOVA
DIPARTIMENTO DI INGEGNERIA CIVILE, EDILE E AMBIENTALE
Department Of Civil, Environmental and Architectural Engineering

TESI DI LAUREA

**ANALISI DI VULNERABILITÀ SISMICA DELLA BASILICA DI
SAN BENEDETTO A NORCIA DOPO IL TERREMOTO DEL
2016: INDAGINI STRUTTURALI, MODELLAZIONE
NUMERICA E H-BIM**

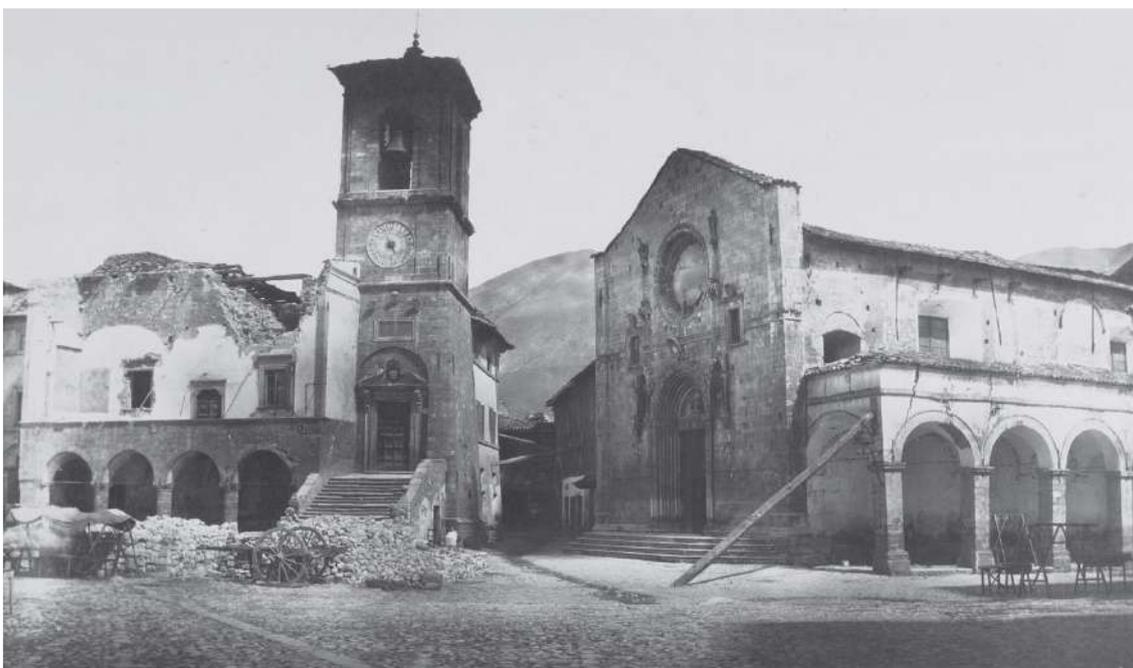
Innanzitutto, si può osservare dalla fotografia storica come le lesioni sul portico risultarono talmente profonde da richiedere un intervento immediato di sostegno del primo arco per evitare che esso crollasse. Dopo questa prima fase di messa in sicurezza, se ne decise la completa demolizione. L'operazione di ricostruzione fu eseguita riutilizzando i materiali recuperati, quali, ad esempio, le basi e i capitelli dei pilastri [Archivio Storico Comunale Norcia].

Figura 47 - La Basilica dopo i danni del sisma del 1859 [Archivio SABAP]

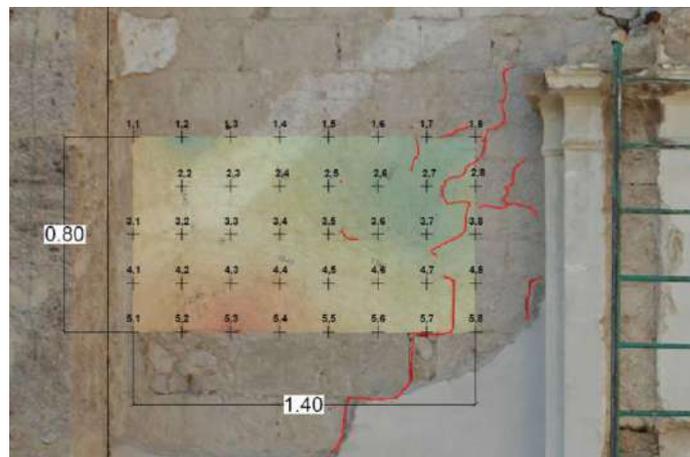
La motivazione di tale andamento può essere spiegata attraverso la sovrapposizione della mappa delle velocità soniche con l'effettiva porzione di muratura in controfacciata dove si è eseguita la prova (si veda Figura 121). Si può osservare chiaramente una correlazione tra il quadro fessurativo presente nel punto della prova e le velocità soniche, le quali diminuiscono in presenza di vuoti o murature fessurate.

Figura 121 - Sovrapposizione mappe di velocità soniche in controfacciata e confronto con quadro fessurativo rilevato

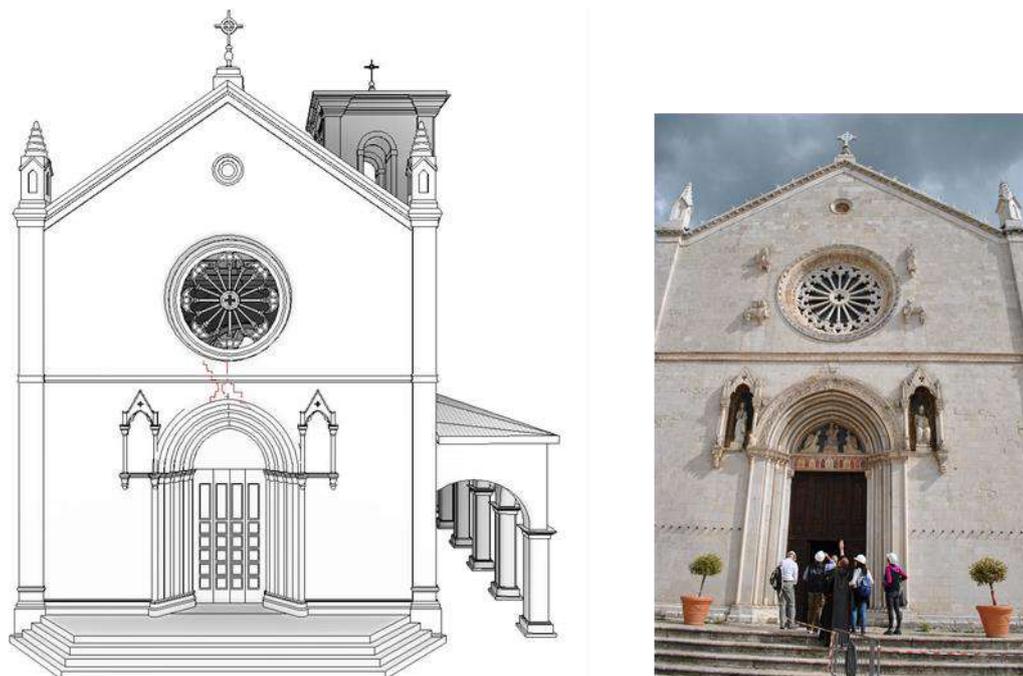
La facciata non risulta avere subito danni considerevoli, se non la parziale espulsione di alcuni conci del paramento esterno e fessurazioni diffuse sopra il portone d'ingresso, in corrispondenza della parte inferiore del rosone e dell'oculo, come visibile in Figura 185.

Figura 185 - Modellazione Revit, individuazione quadro fessurativo in facciata (sinistra) e rilievo fotografico (destra) [Archivio SABAP]

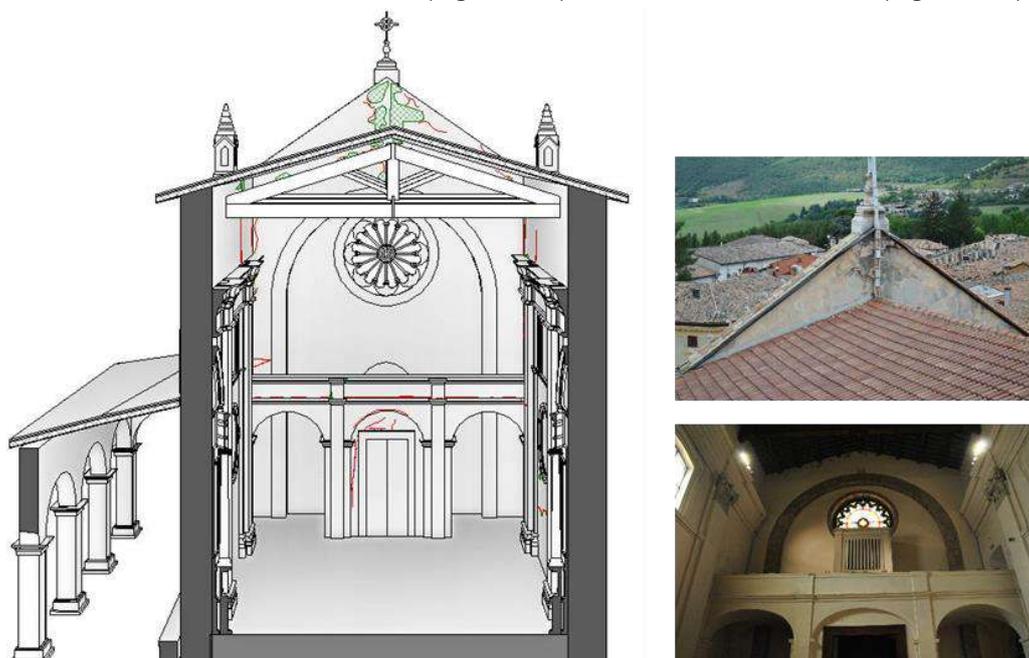
All'interno si notano fessurazioni lievi ma diffuse in tutta la Basilica. Innanzitutto, in controfacciata si notano distacchi nella parte sommitale del timpano. All'interno si notano fessurazioni diffuse al di sopra dei tre archi che sostengono la cantoria e del portale interno della Basilica (Figura 186). Si evidenzia un distacco e il crollo delle parti superiori degli altari destro della navata e sinistro del transetto e il crollo dell'affresco sopra quest'ultimo. Il lato destro della navata è quello che risulta maggiormente danneggiato dal sisma (Figura 187). Nel dettaglio si vedono dei distacchi e delle fessurazioni diffuse nell'arcone trionfale (Figura 188) e nella zona del transetto (Figura 189).

Figura 186 - Modellazione Revit, individuazione quadro fessurativo in controfacciata (sinistra) e rilievo fotografico (destra) [Archivio SABAP]

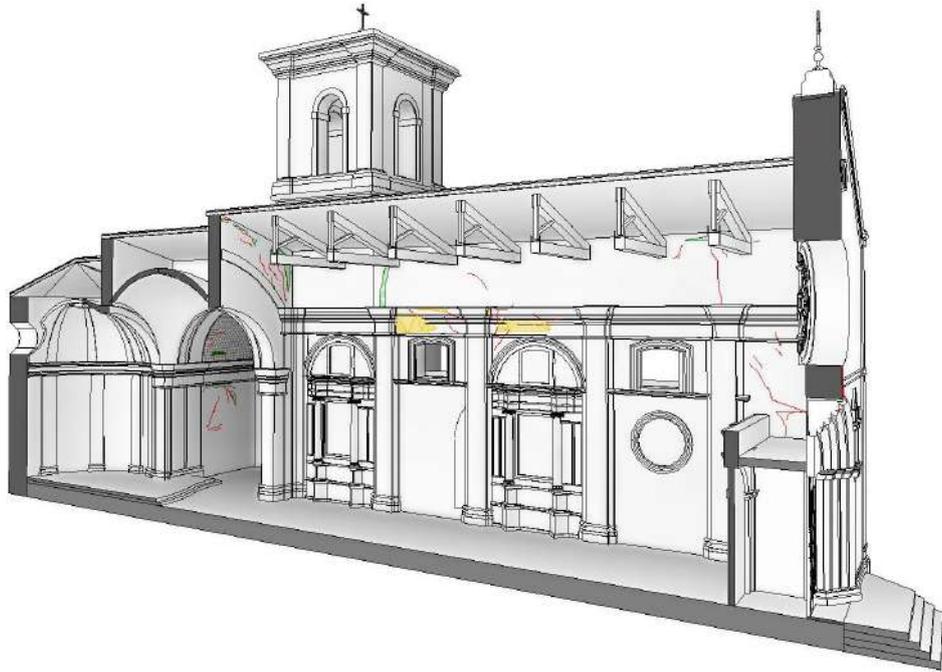
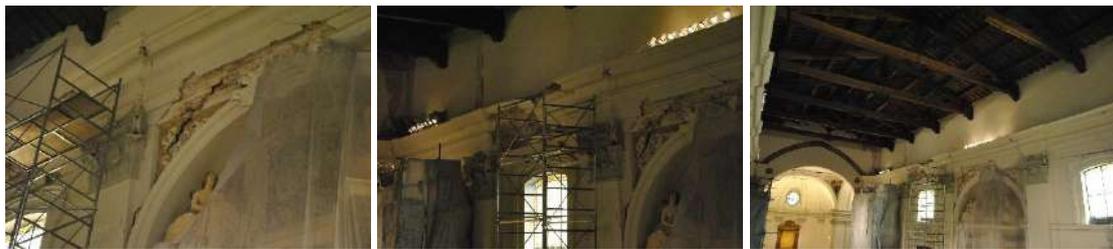
Figura 187 - Modellazione Revit, individuazione quadro fessurativo interno (sopra) e rilievo fotografico (sotto) [Archivio SABAP]

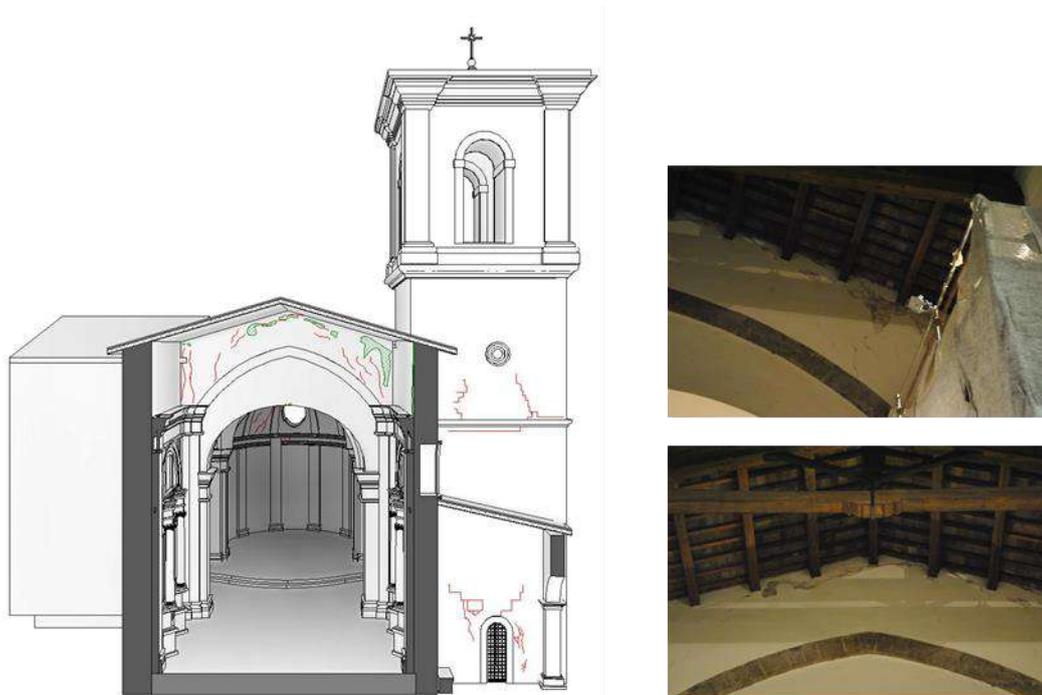
Figura 188 - Modellazione Revit, individuazione quadro fessurativo arcone trionfale (sinistra) e rilievo fotografico (destra) [Archivio SABAP]

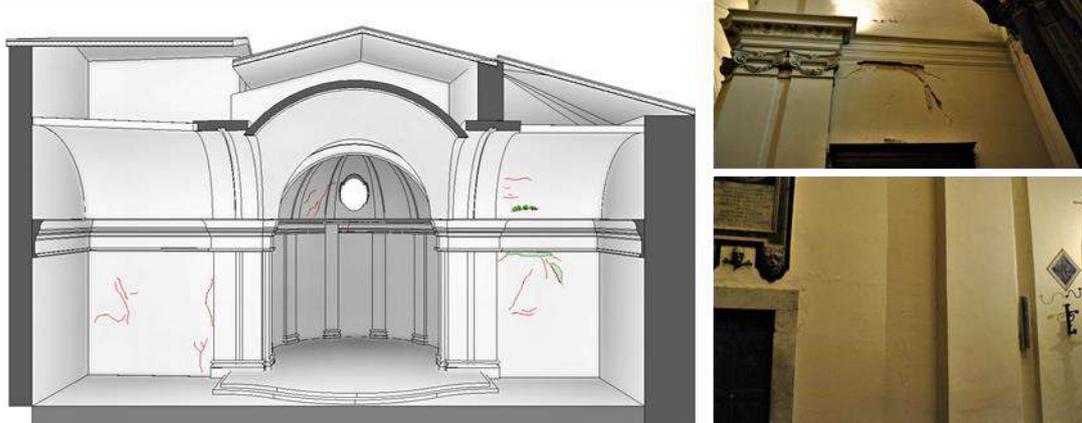
Figura 189 - Modellazione Revit, individuazione quadro fessurativo zona transetto e abside (sinistra) e rilievo fotografico (destra) [Archivio SABAP]

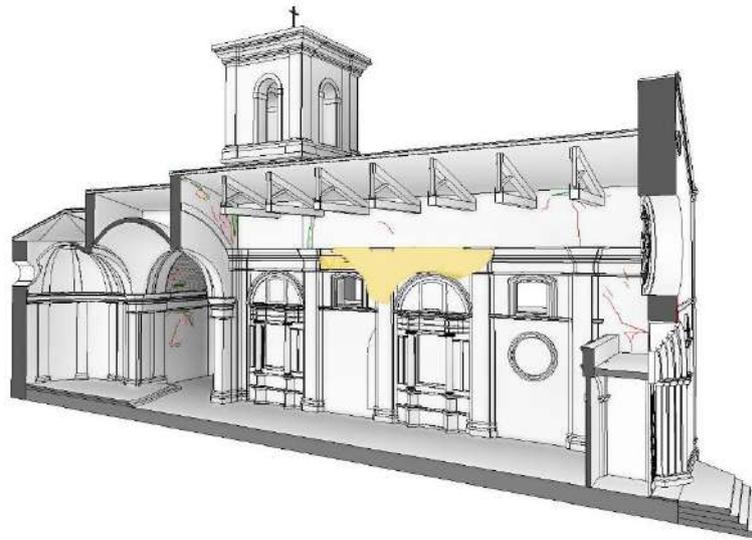
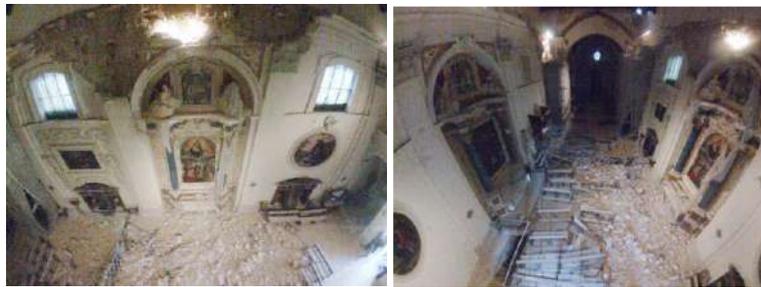
Anche con questo secondo sisma i maggiori danni si concentrano nella parete destra della navata, causando crolli estesi che coinvolgono la parte superiore del primo altare, compreso di trabeazione, capitelli e decorazioni (Figura 190). Le riprese con il drone, da cui sono state ricavate le immagini, si sono fermate nella zona della navata principale, e quindi non è visibile la situazione di transetto e abside, che si suppone comunque essersi aggravata.

Figura 190 - Modellazione Revit, individuazione quadro fessurativo interno (sopra) e rilievo fotografico (sotto)
[Archivio SABAP]

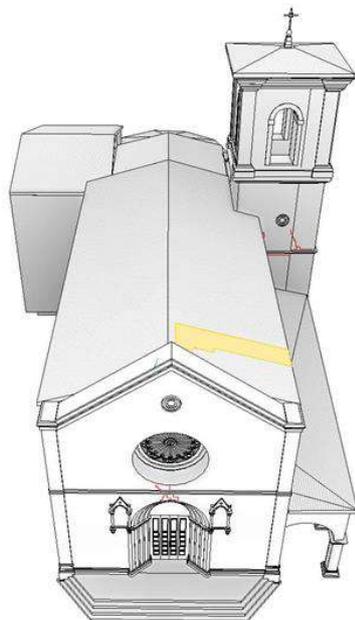
Figura 191 - Modellazione Revit, individuazione quadro fessurativo esterno (sinistra) e rilievo fotografico (destra)
[Archivio SABAP]

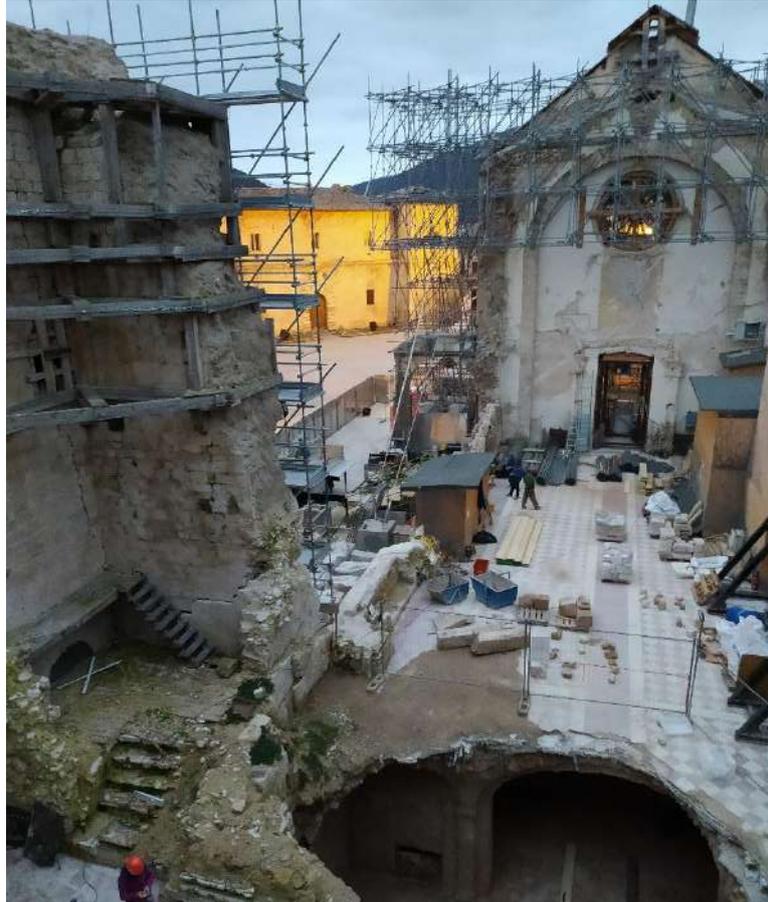
Figura 199 – Vista dall'interno della parete longitudinale destra e del Portico delle Misure crollati, foto campagna indagini novembre 2020

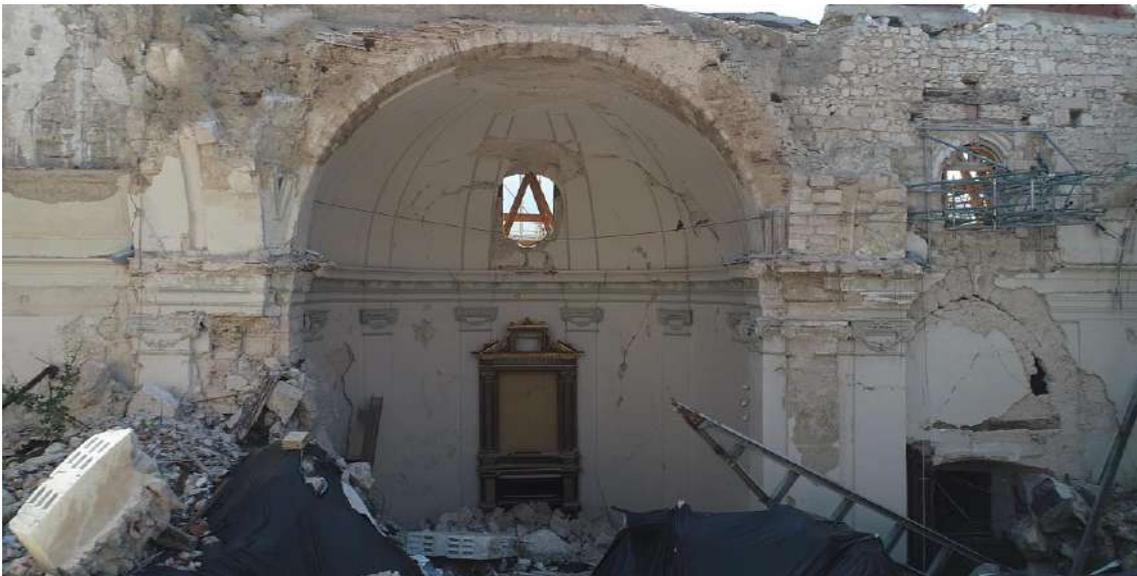
Figura 200 - Abside e transetto, immediato post sisma 30 ottobre [DIP, 2020]

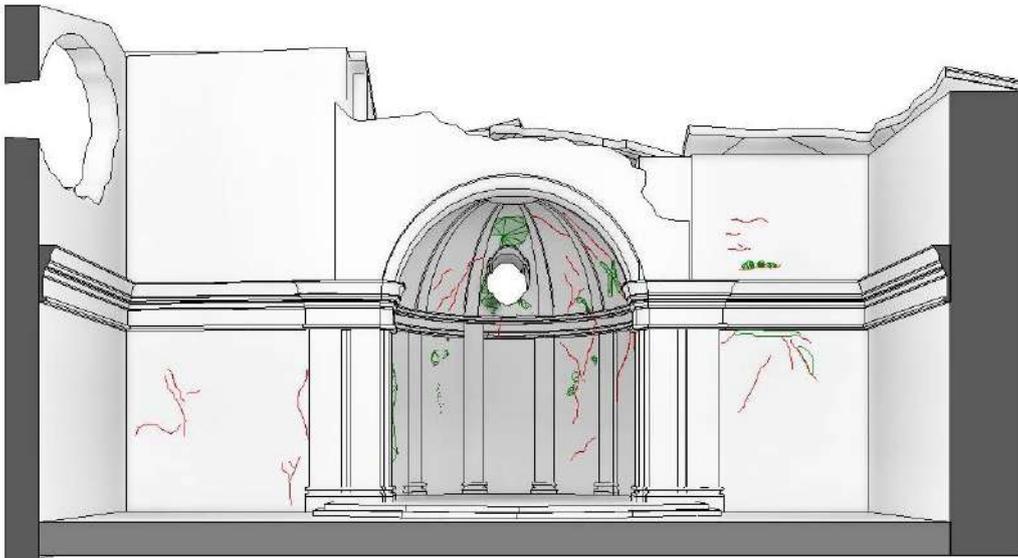
Figura 201 - Modellazione Revit, fessurativo abside e transetto

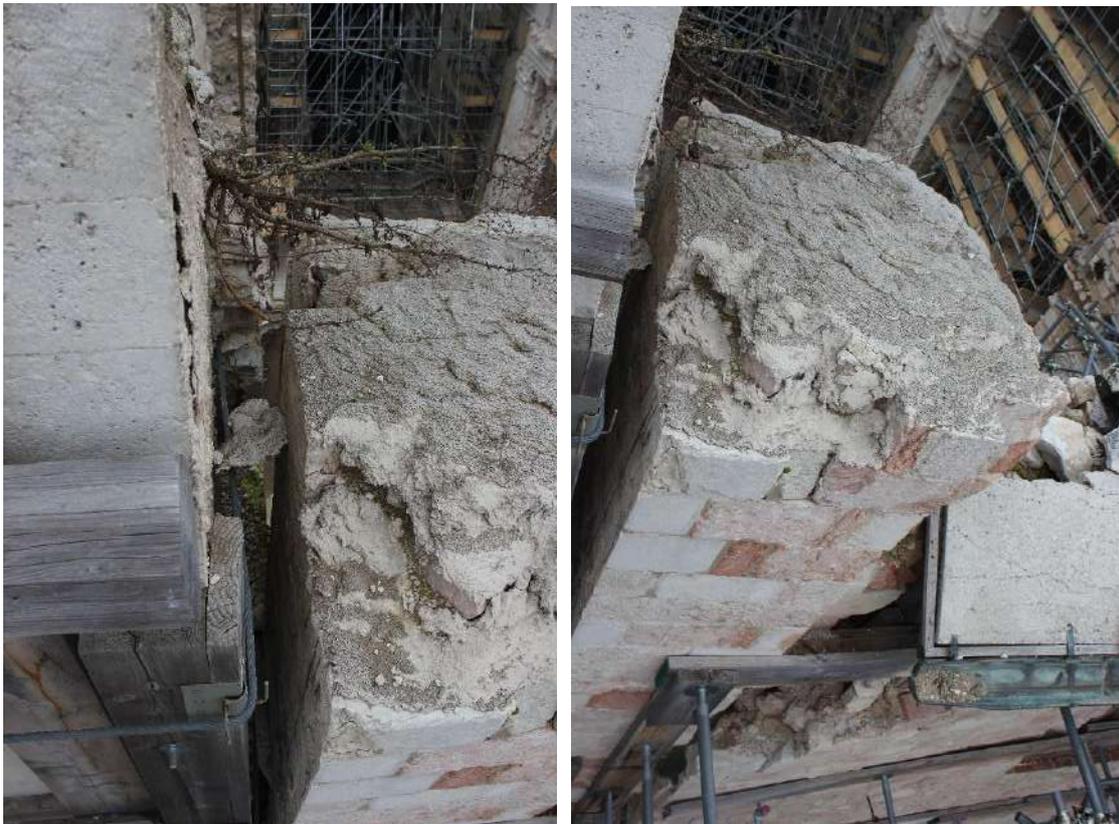
Figura 202 - Rilievo fotografico della muratura non ammassata, foto campagna indagini novembre 2020

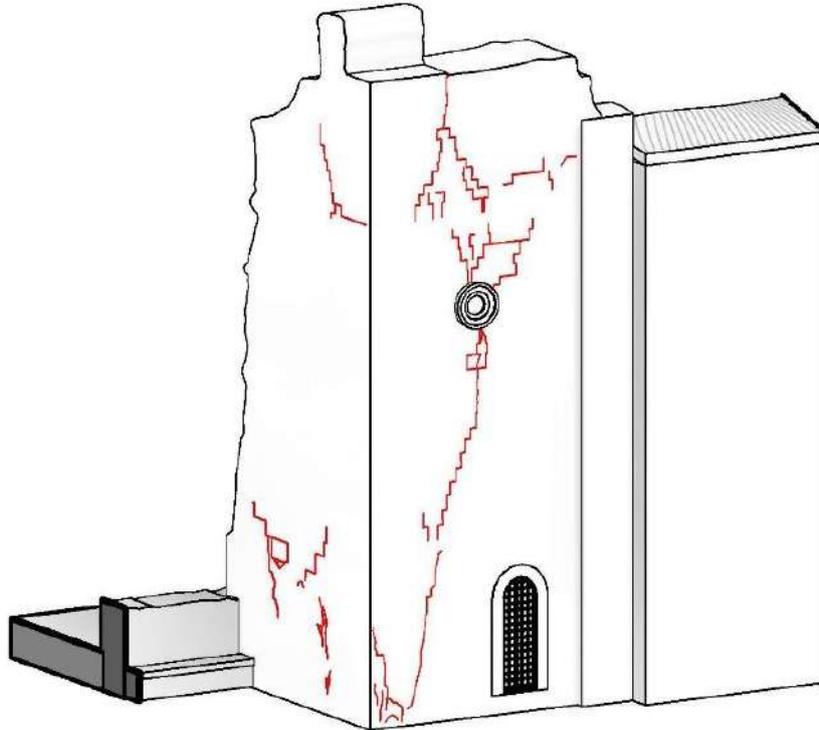
Figura 203 – Modellazione Revit, fessurativo campanile

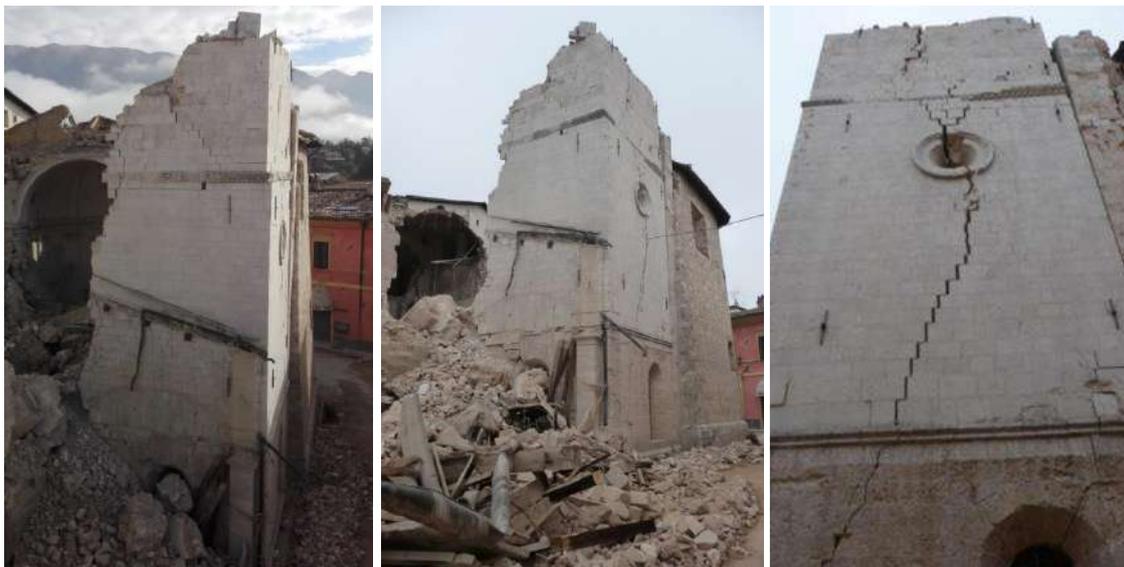
Figura 204 - Campanile, immediato post sisma 30 ottobre [DIP, 2020]

Nella porzione di campanile rimasta, alla luce dei meccanismi evidenziati nella lettura del quadro fessurativo, si sono realizzate due puntellazioni al fine di prevenire il ribaltamento e lo scorrimento alla base dell'intera porzione di campanile rimasta, anch'essa fessurata.

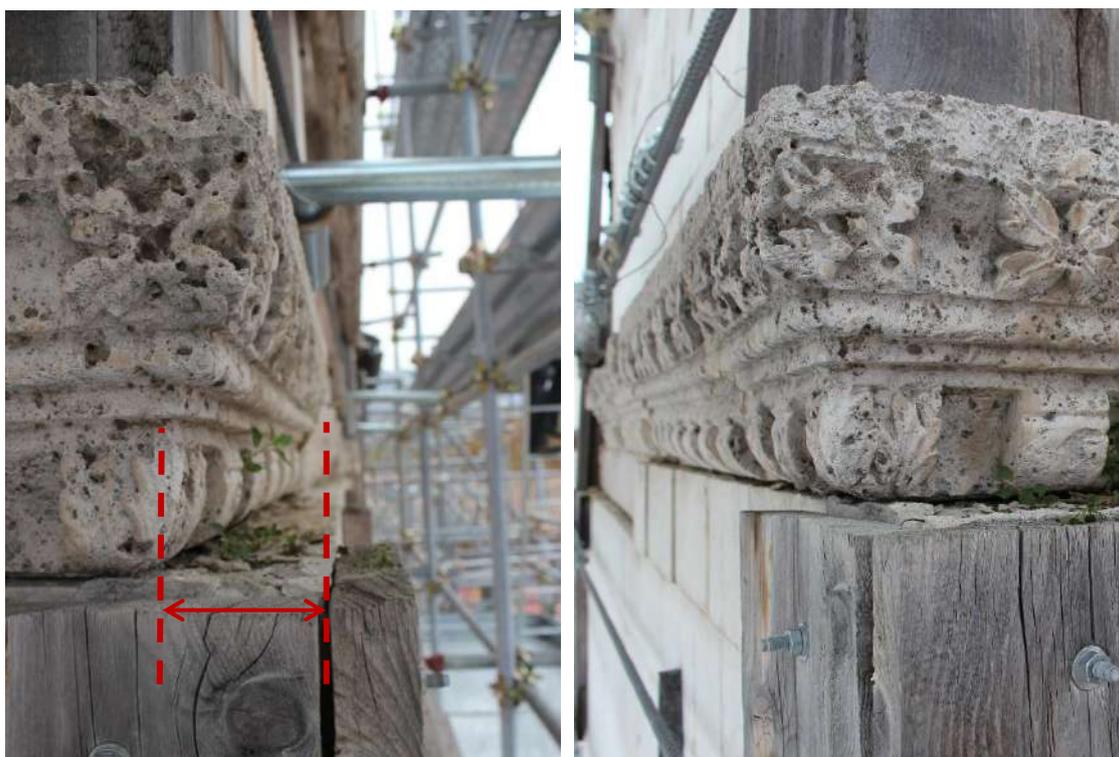
Figura 205 - Campanile, fenomeno di rotazione della parte sommitale, foto campagna indagini novembre 2020

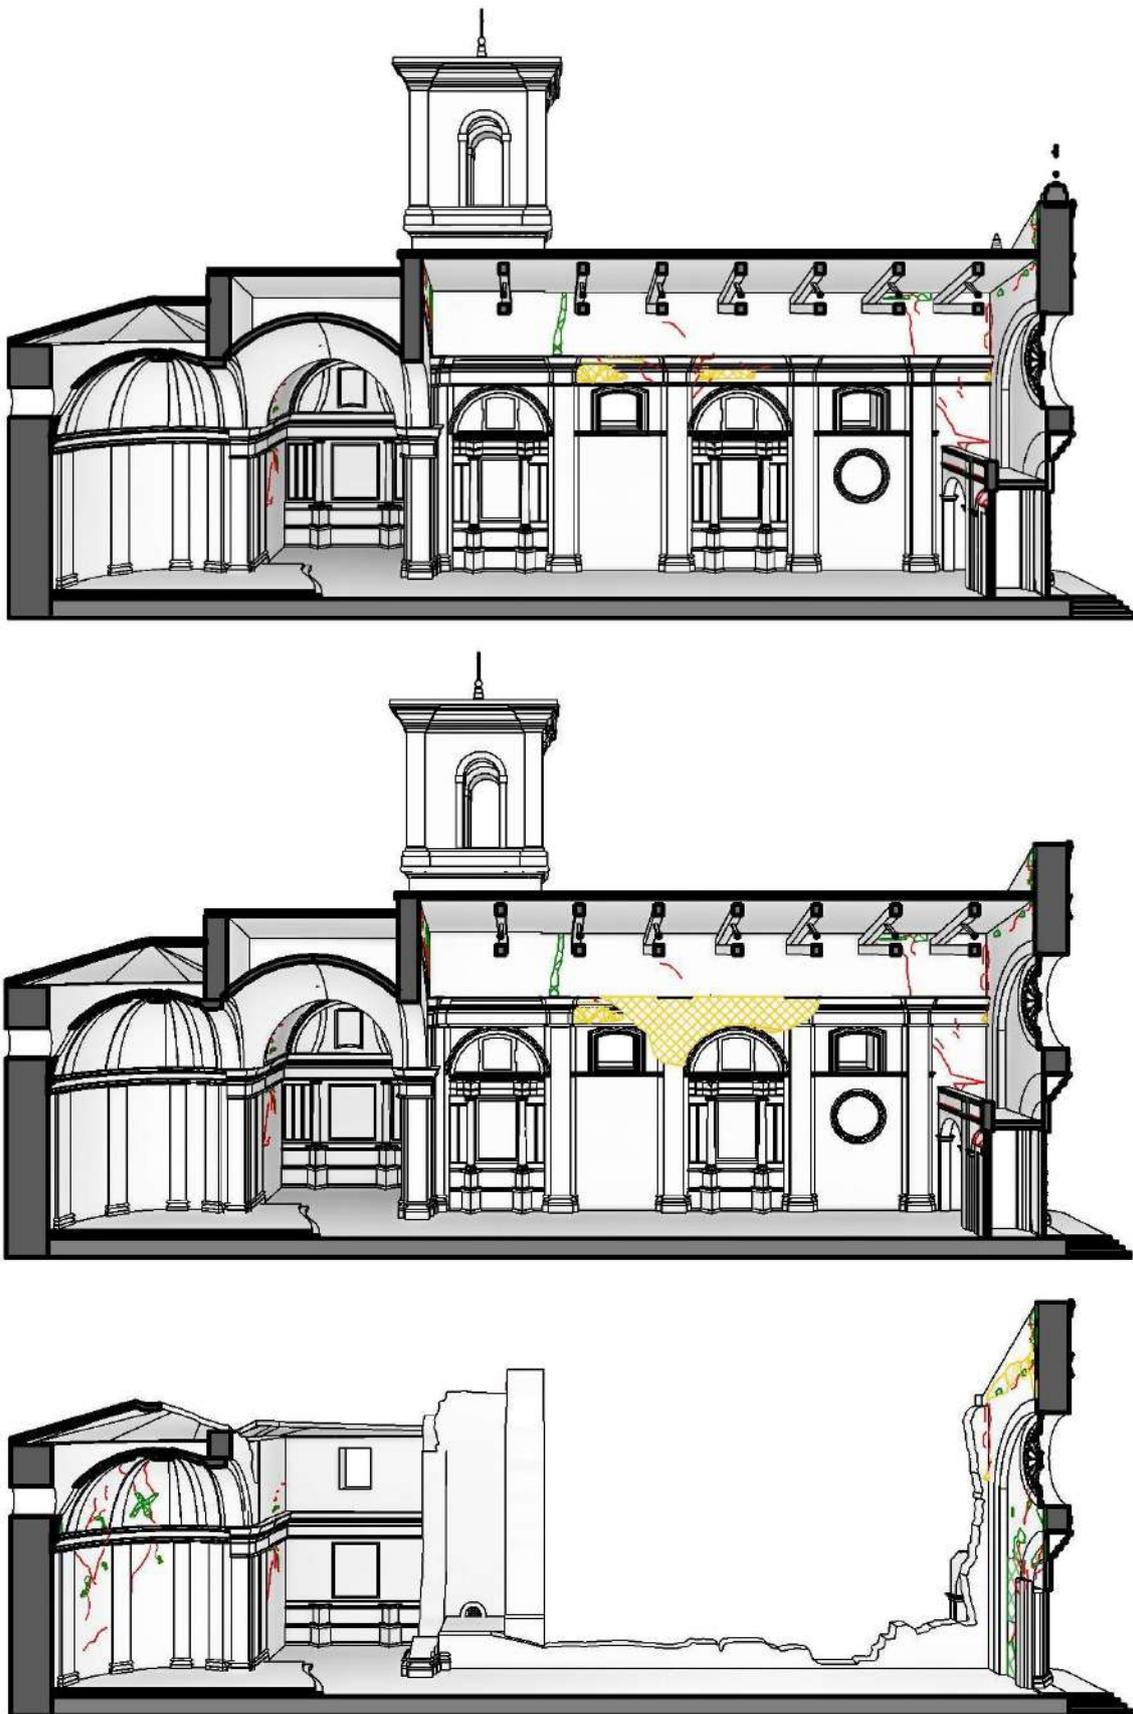
Figura 206 - Confronto quadro fessurativo navata destra: 24 agosto (sopra), 26 ottobre (centro) e 30 ottobre (sotto)

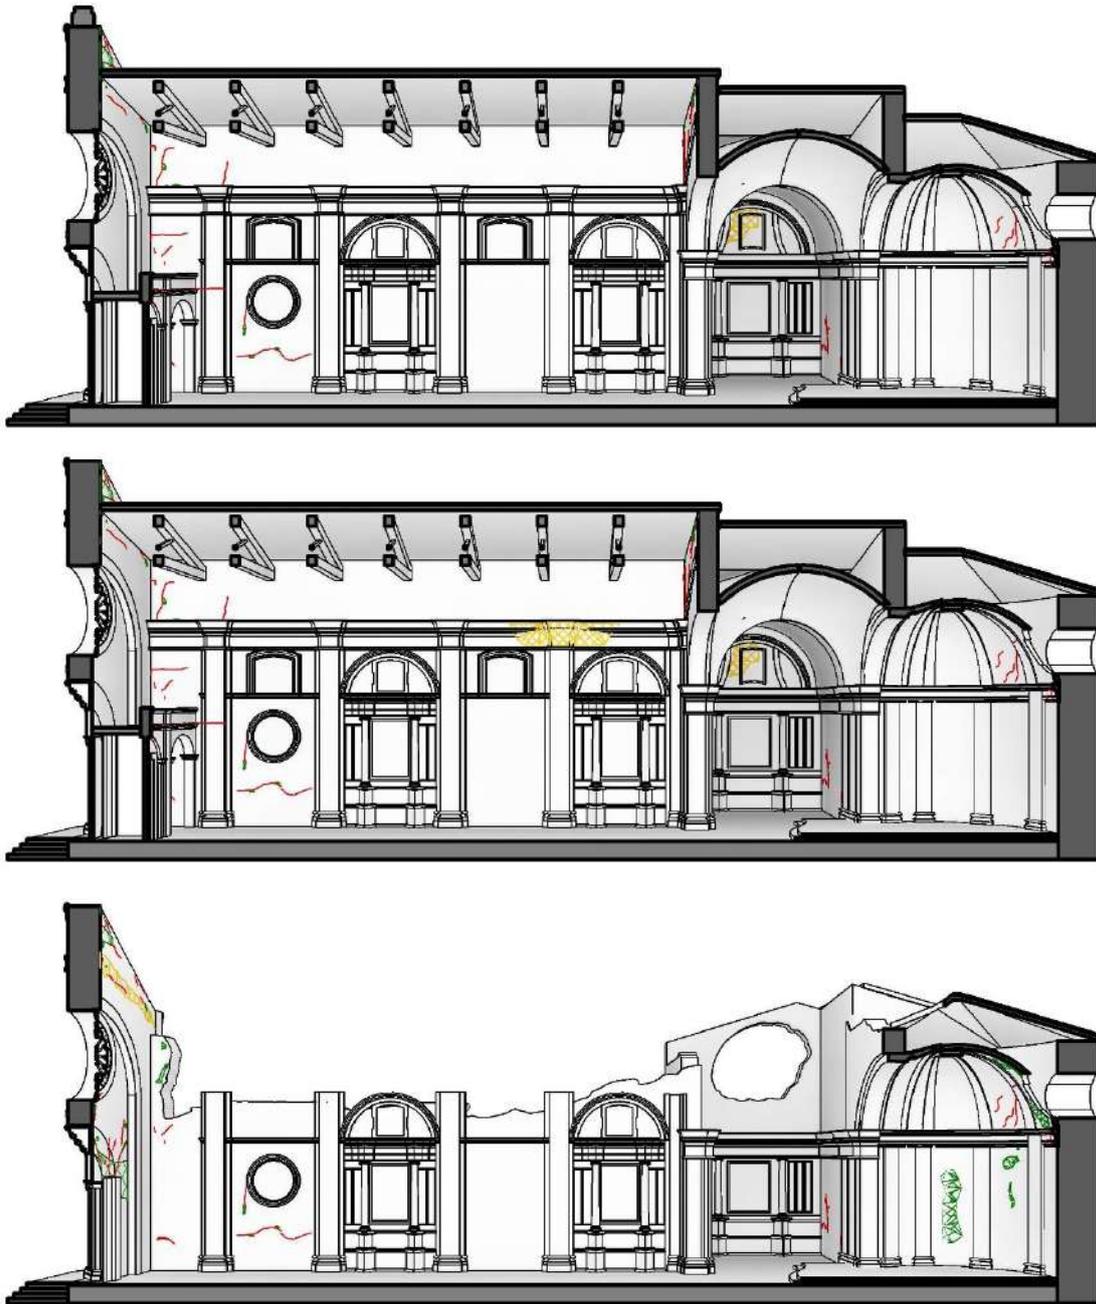
Figura 207 - Confronto quadro fessurativo navata sinistra: 24 agosto (sopra), 26 ottobre (centro) e 30 ottobre (sotto)

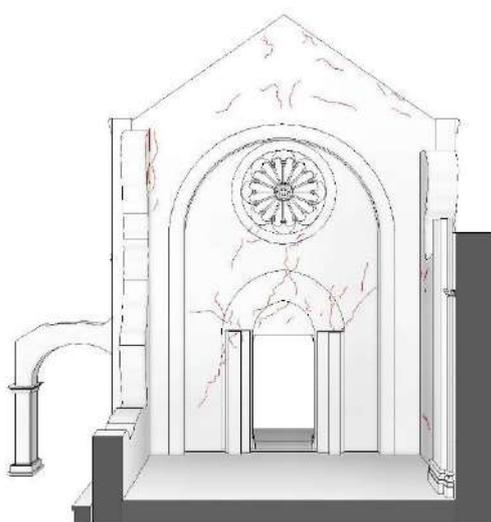
Figura 266 - Individuazione lesione a croce in controfacciata

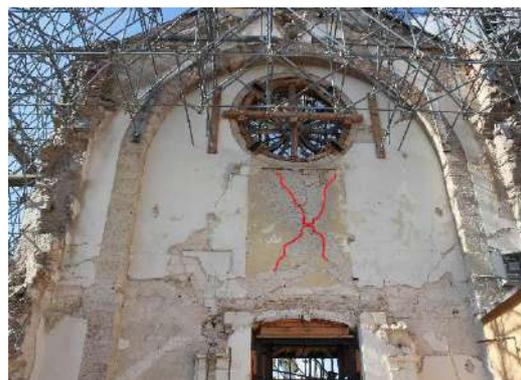
Figura 267 - Controfacciata, rilievo fotografico

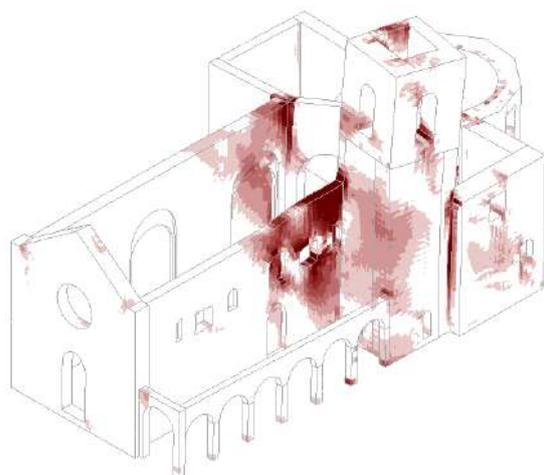
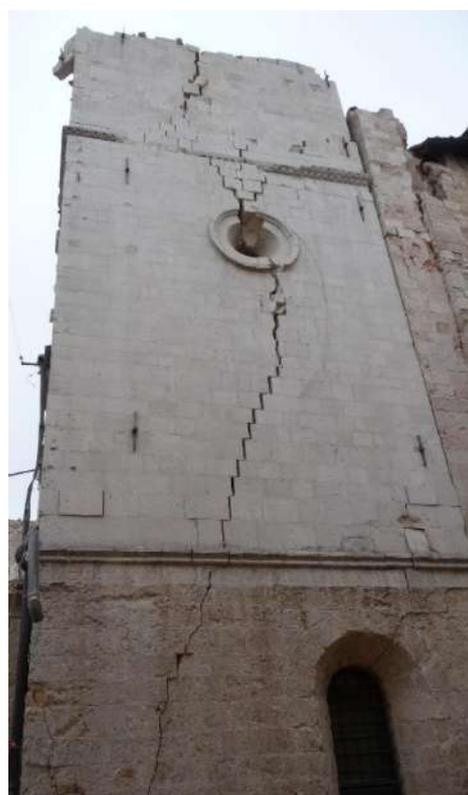
Figura 272 – Quadro fessurativo campanile, rilievo fotografico [Archivio SABAP]

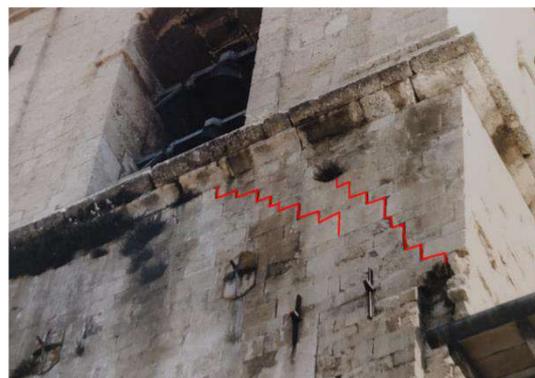
Figura 274 - Quadro fessurativo del campanile
[Archivio SABAP]

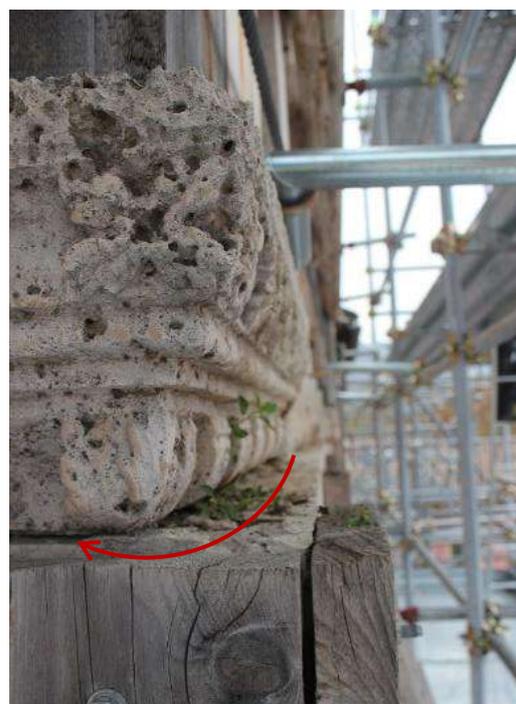
Figura 276 - Rotazione campanile, rilievo fotografico
