COLLEGIO INGEGNERI VENEZIA

# CONVEGNO: IL PROGETTO DEL NUOVO PONTE DELL'ACCADEMIA DI TONI FOLLINA (STORIA DI UN'UTOPIA)

- La ricerca storica strutturale e indagini in situ
- Il funzionamento strutturale e il modello FEM di calcolo
- La cantieristica

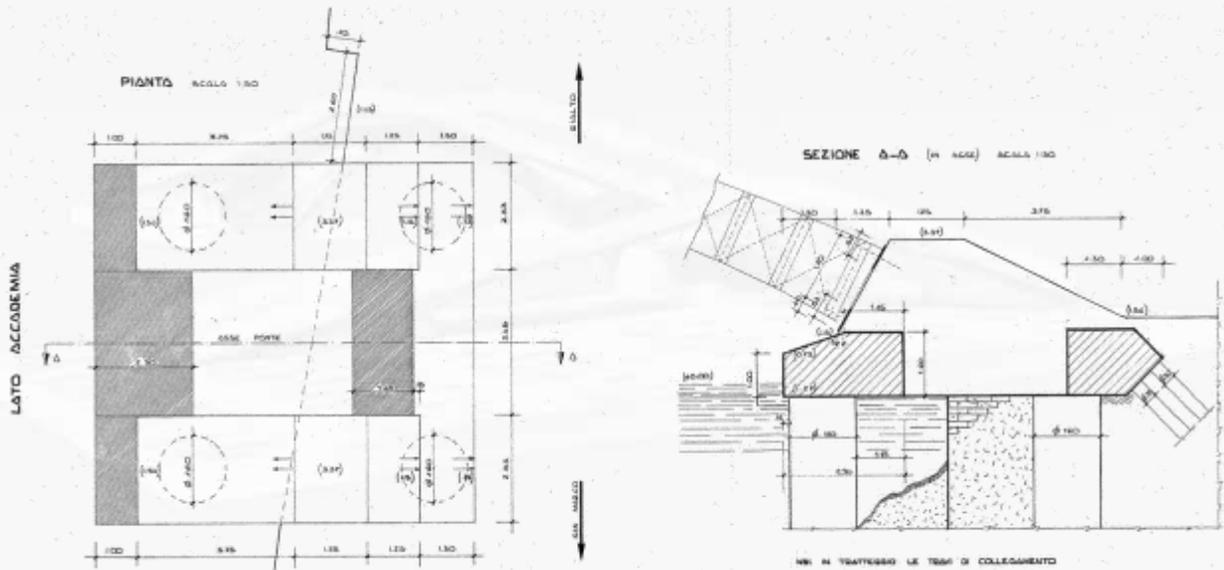
# Fondazione originaria lato Accademia

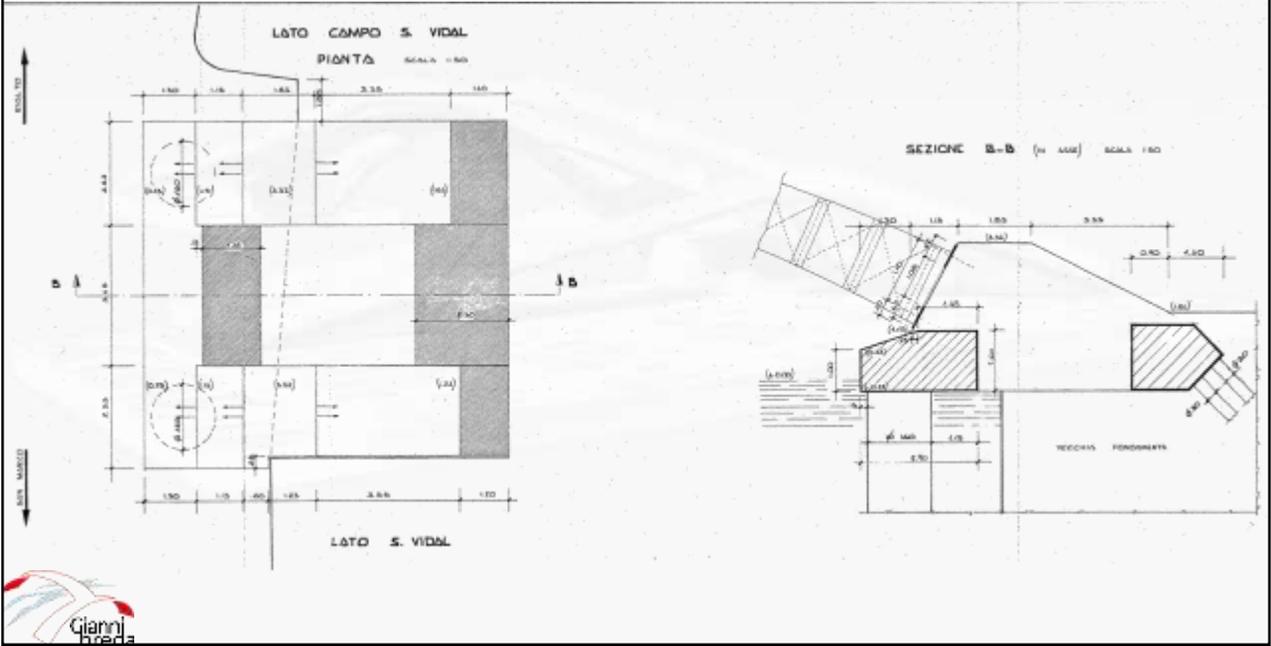
# Fondazione originaria lato Campo S. Vidal

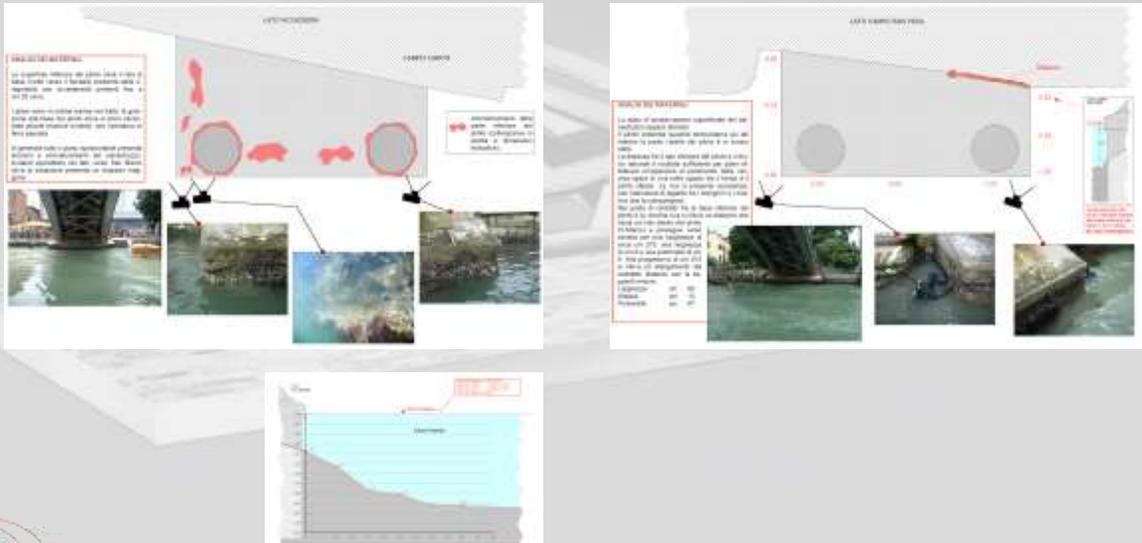
## Indagini subacquee sullo stato di fatto

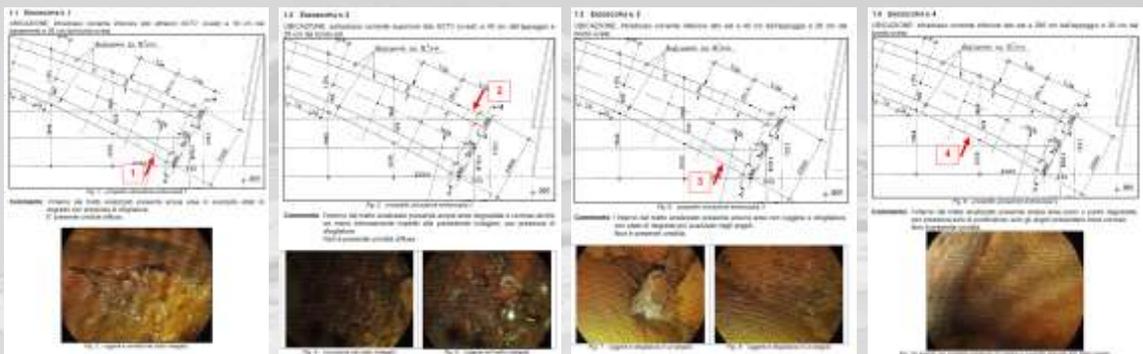
# Stato di ossidazione

Scopo della prova è la verifica dello stato di corrosione dell'interno delle travi portanti del ponte.

L'indagine consiste nel forare il paramento della trave ed inserire un endoscopio a fibra ottica di diametro pari a 8 mm con testa orientabile in tutte le direzioni analizzando e fotografando l'interno.

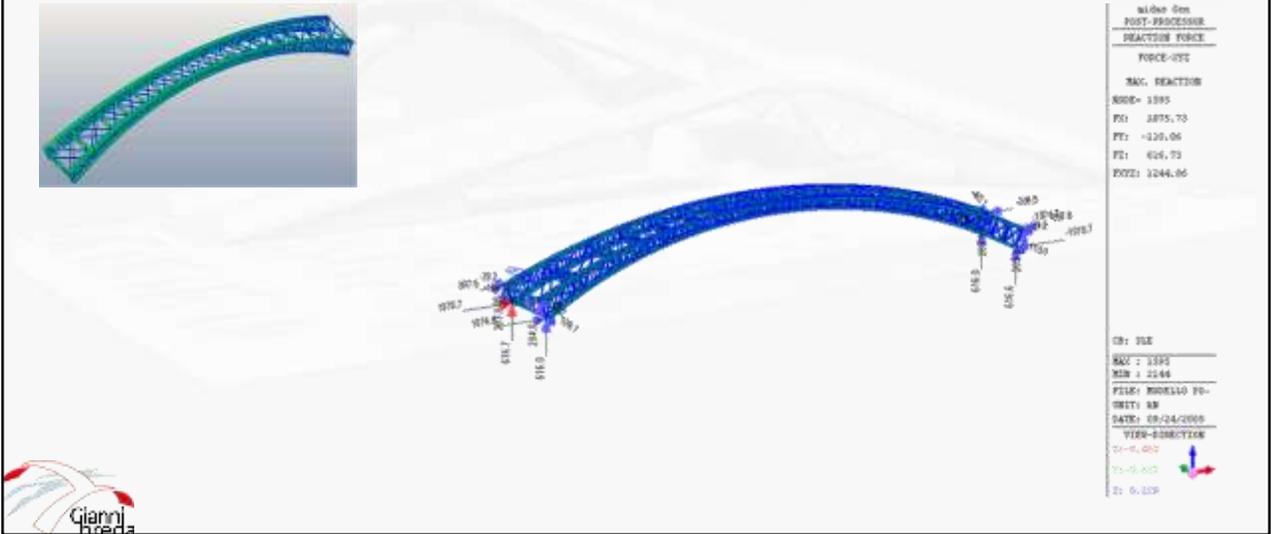
# Schema strutturale

- Stato di fatto

I valori di spinta sulle spalle nello stato di fatto sono:

kN
Fx	2946.5
Fy	0.0
Fz	1640.4

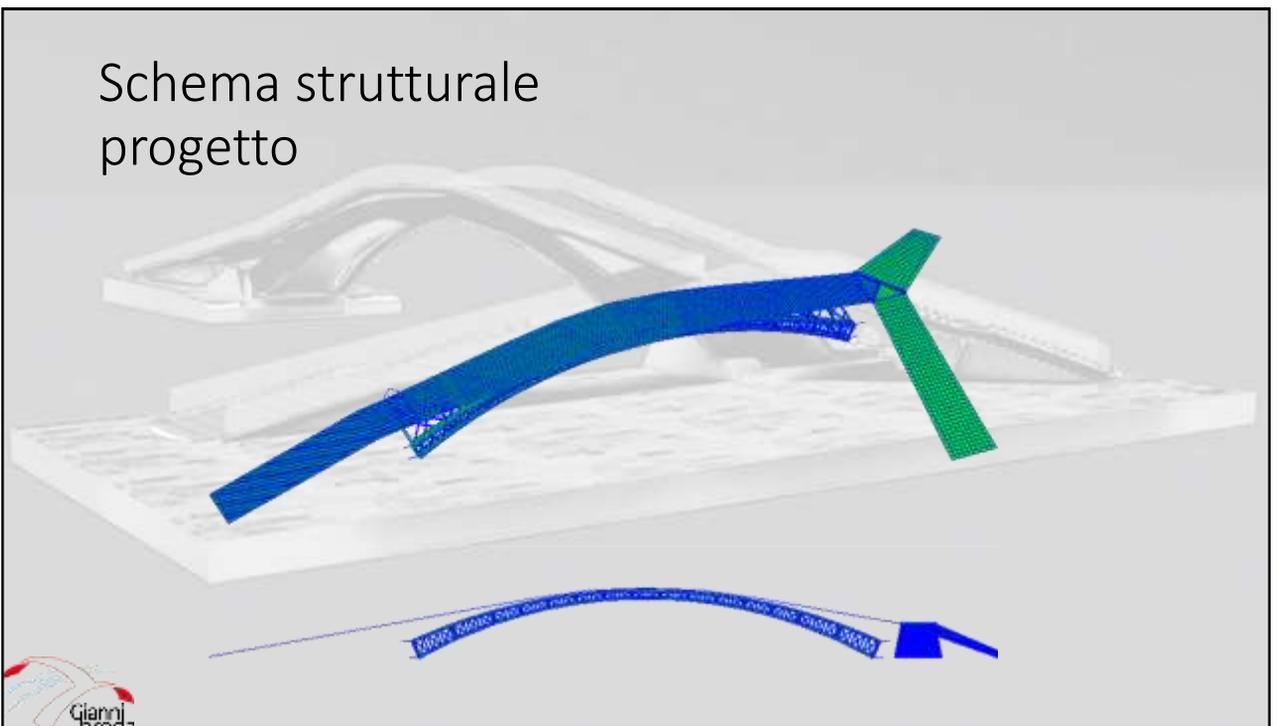
## Schema strutturale progetto

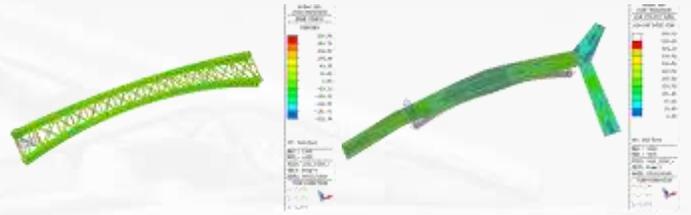
tensioni

# Reazioni agli appoggi, tensioni e deformazioni

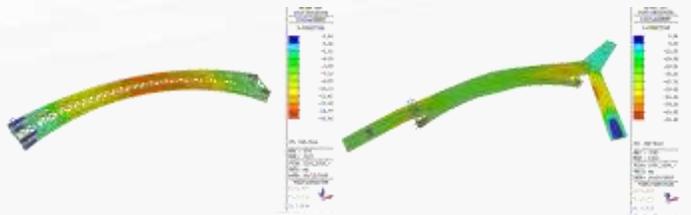
deformazioni

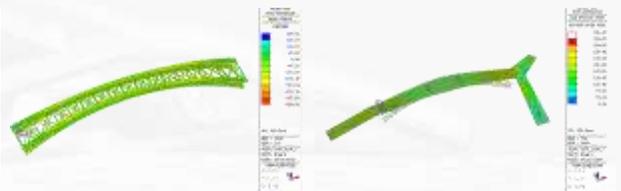
In questa ipotesi si effettua il calcolo del Nuovo Ponte ipotizzando che le spalle portino al massimo il 10% di quanto portano attualmente. Ci si assicura e garantisce del fatto che in caso di cedimento delle spalle, i carichi orizzontali della nuova sovrastruttura saranno assorbiti dalle nuove fondazioni e il ponte nel suo insieme sarà in grado di assicurare i carichi per cui è stato progettato

tensioni

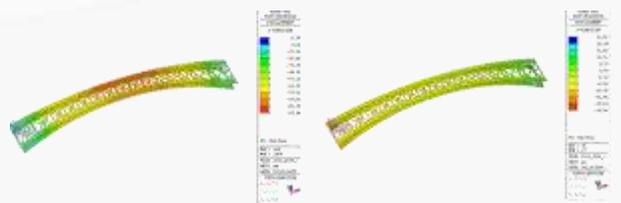
deformazioni

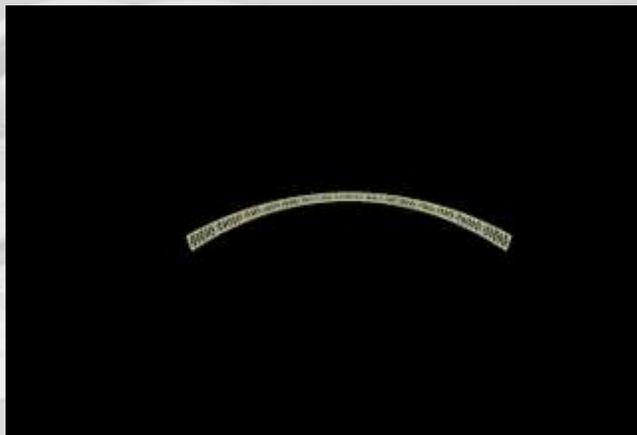
Analisi per fasi costruttive a limitazione della reazione al piede sul ponte esistente

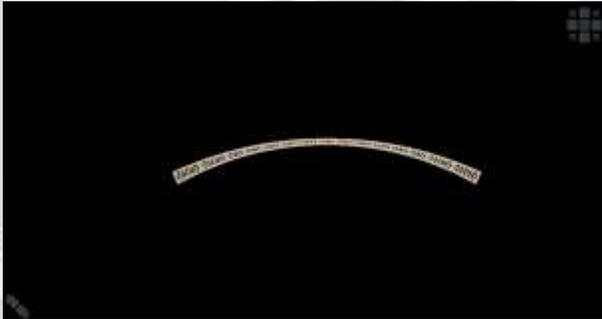
Stato di fatto allo smontaggio del piano di calpestio e della sovrastruttura

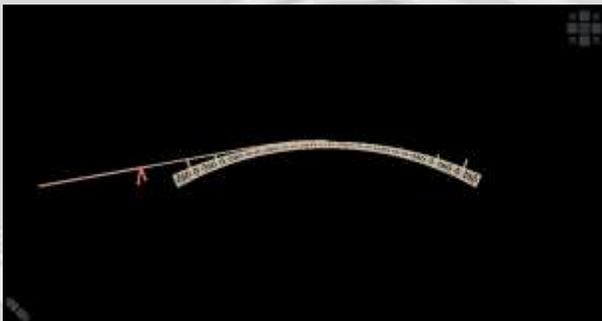
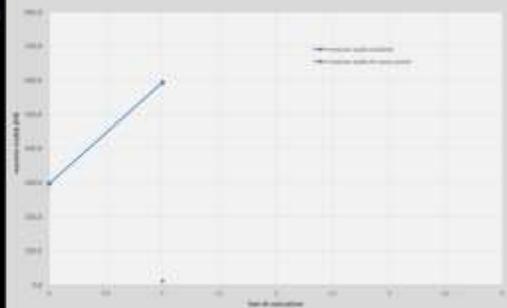
Reazione al carico di una semi-sovrastuttura installata su piloni

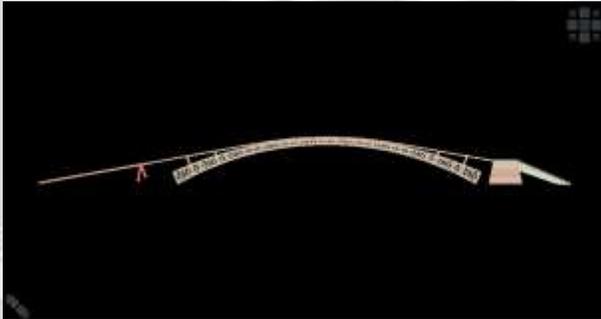
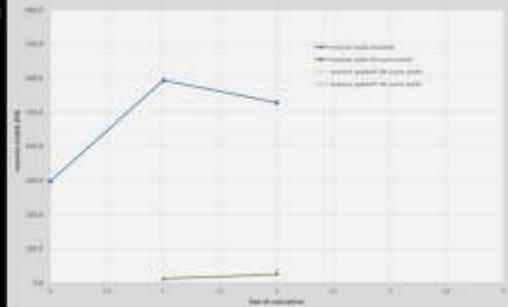
## Reazione al carico a sovrastuttura completata e installata su pistoni

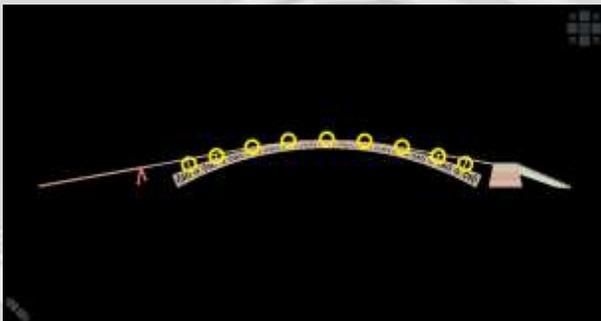
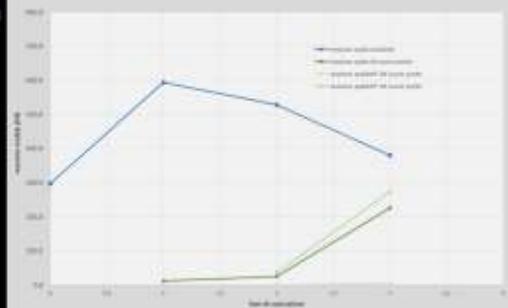
## Reazione allo scarico dei pistoni idraulici per trasferimento delle spinte grazie alla nuova sovrastuttura sulle nuove fondazioni

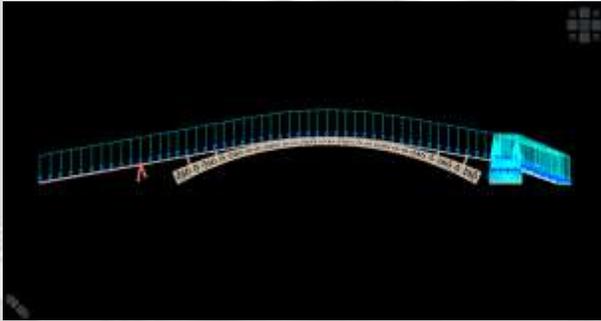
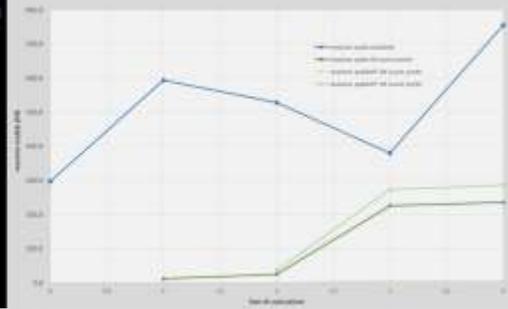
Incremento delle reazioni per carichi di esercizio
