LA DIFESA DALLE ACQUE ALTE DELLA BASILICA DI SAN MARCO E DELL'INSULA MARCIANA

Gli aspetti architettonici della barriera di
cristallo a protezione della Basilica di San
Marco

Arch. Ilaria Cavaggioni

Soprintendenza Archeologia, Belle arti e Paesaggio per il
comune di Venezia e la Laguna

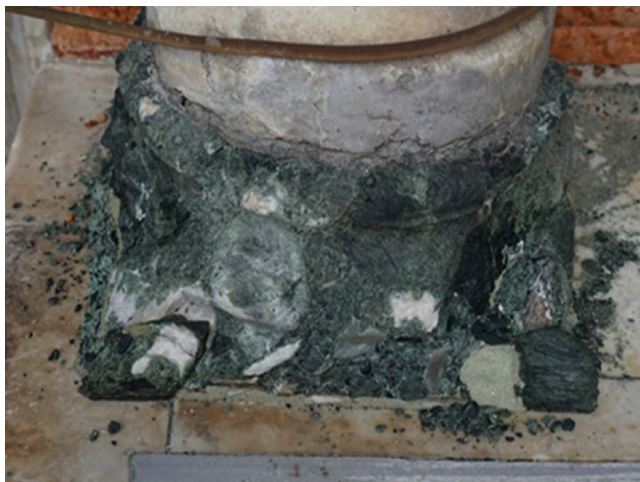
Disgregazione di una colonna di verde antico

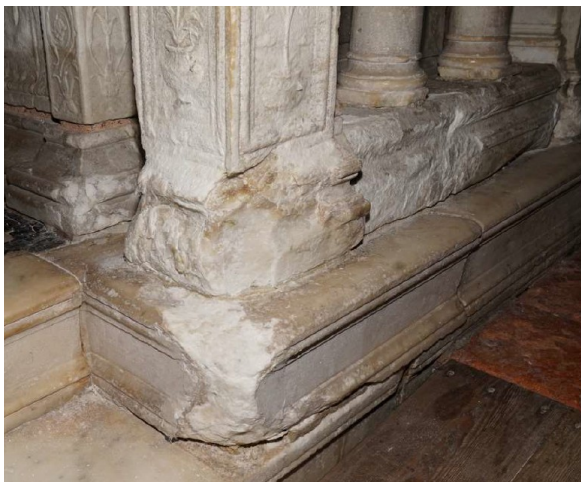
Interno della basilica. Lo stato di degrado dell'altare rinascimentale di San Paolo

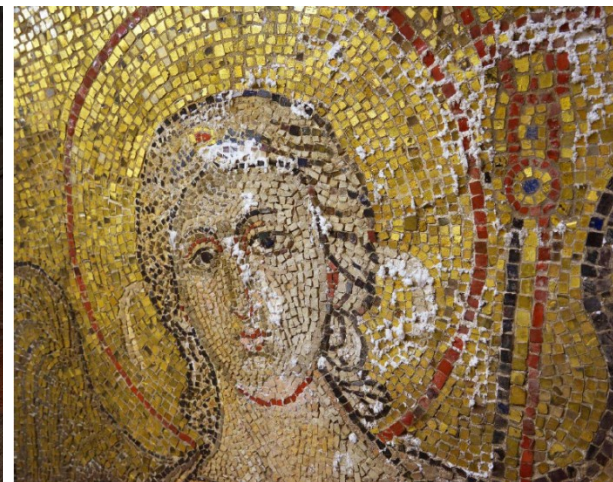
Le efflorescenze saline su un tratto di mosaico dovute alla risalita capillare

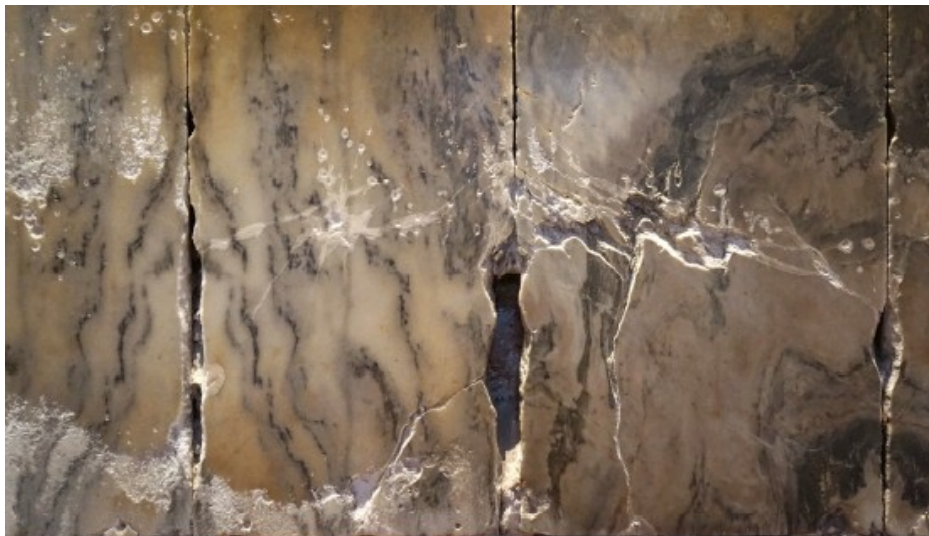
Interno della Basilica.
Il degrado di un tratto di rivestimenti marmorei di Pavonazzetto

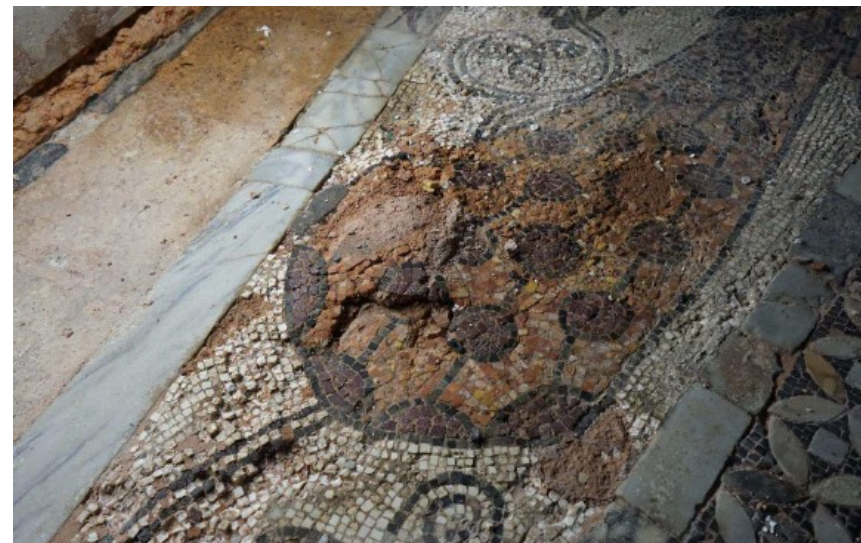
Interno della basilica.
Dettaglio di un tratto danneggiato della decorazione musiva

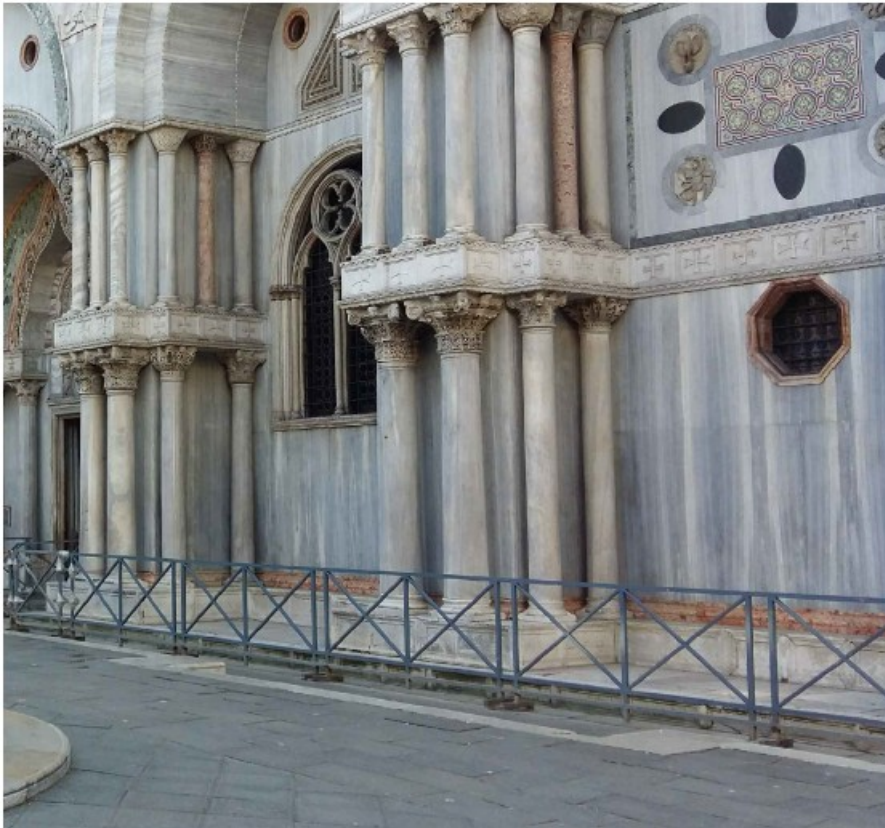
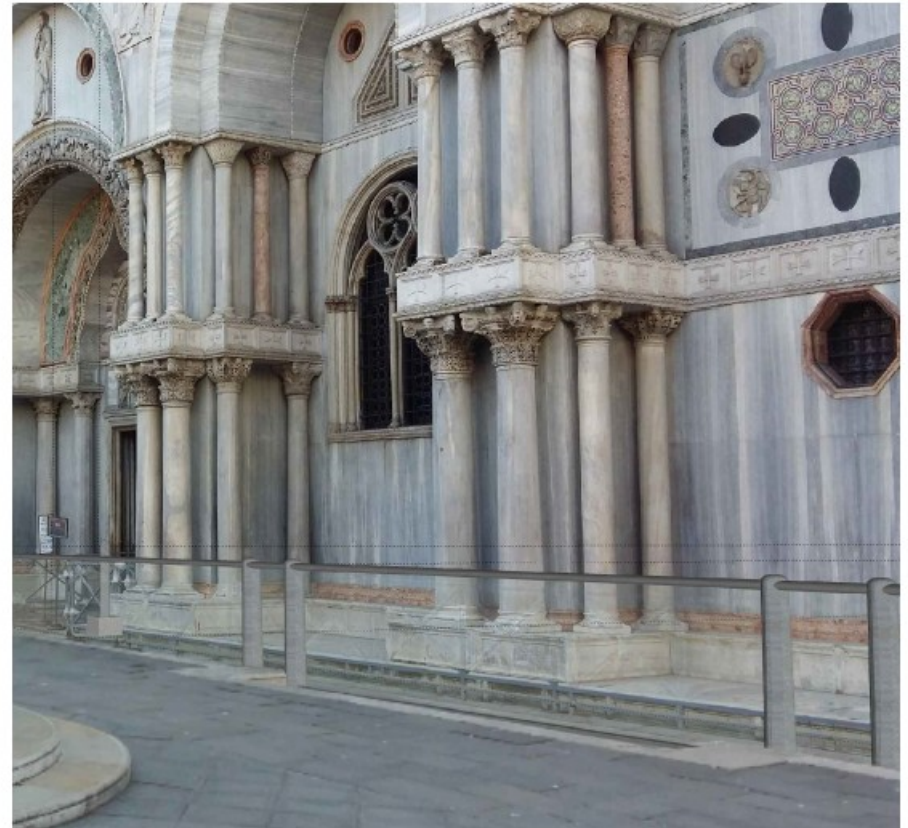
Gli elementi costruttivi della barriera fuori terra

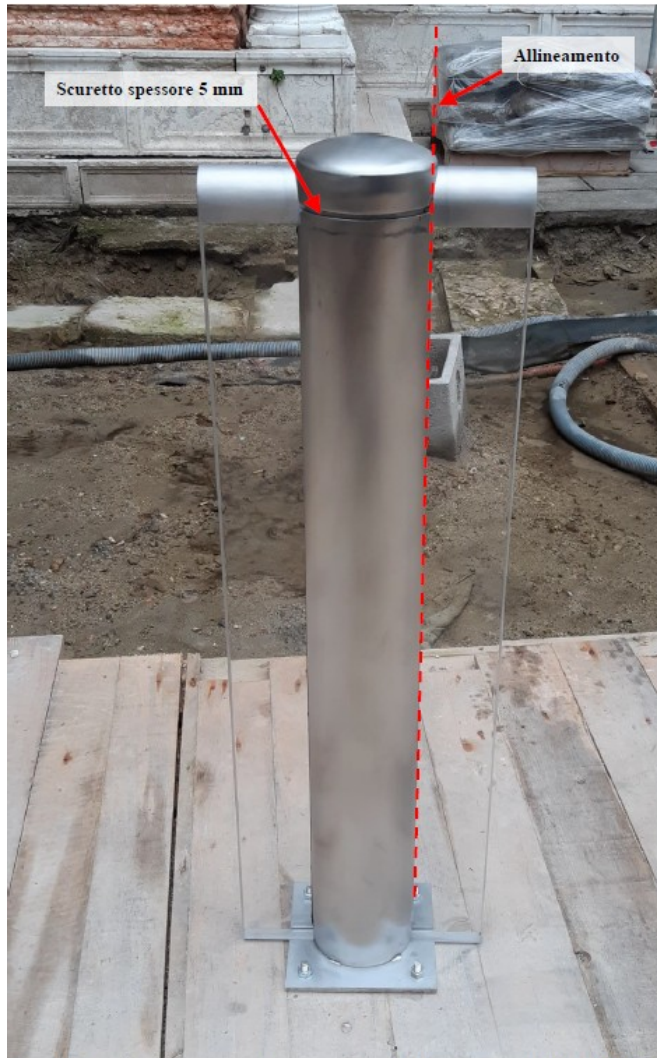
Foto 1 – Prototipo pilastro visionato nel corso del sopralluogo del 26.01.2021

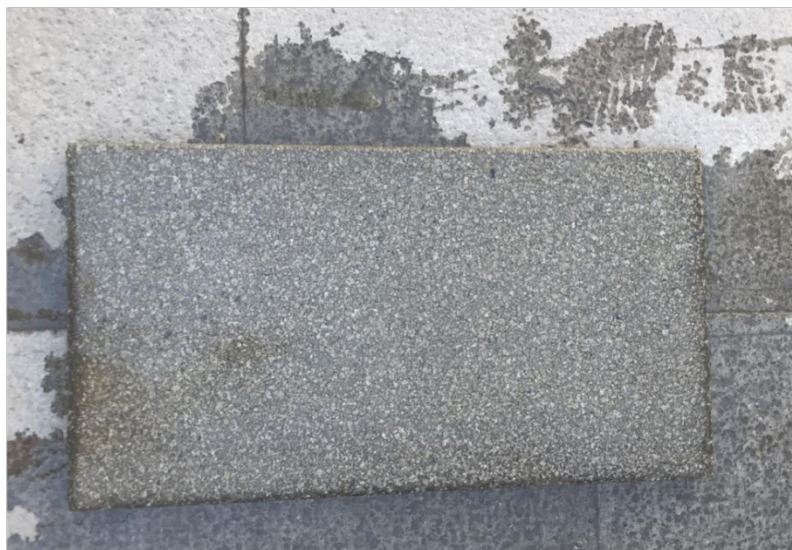
Foto 4 - Confronto tra una lastra in trachite bagnata e sporcata e i masegni sottostanti

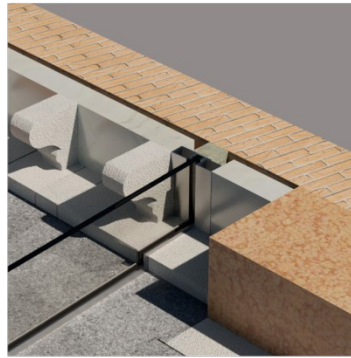
Sezione orizzontale a quota inferiore della seduta della panca

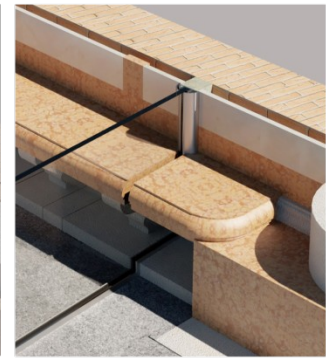
Sezione orizzontale a quota superiore della panca
