La difesa dalle acque alte della basilica di San Marco e dell'insula marciana
Ateneo Veneto - 3 febbraio 2023

La conservazione della Basilica di San Marco: i danni e gli interventi di restauro

Mario Piana

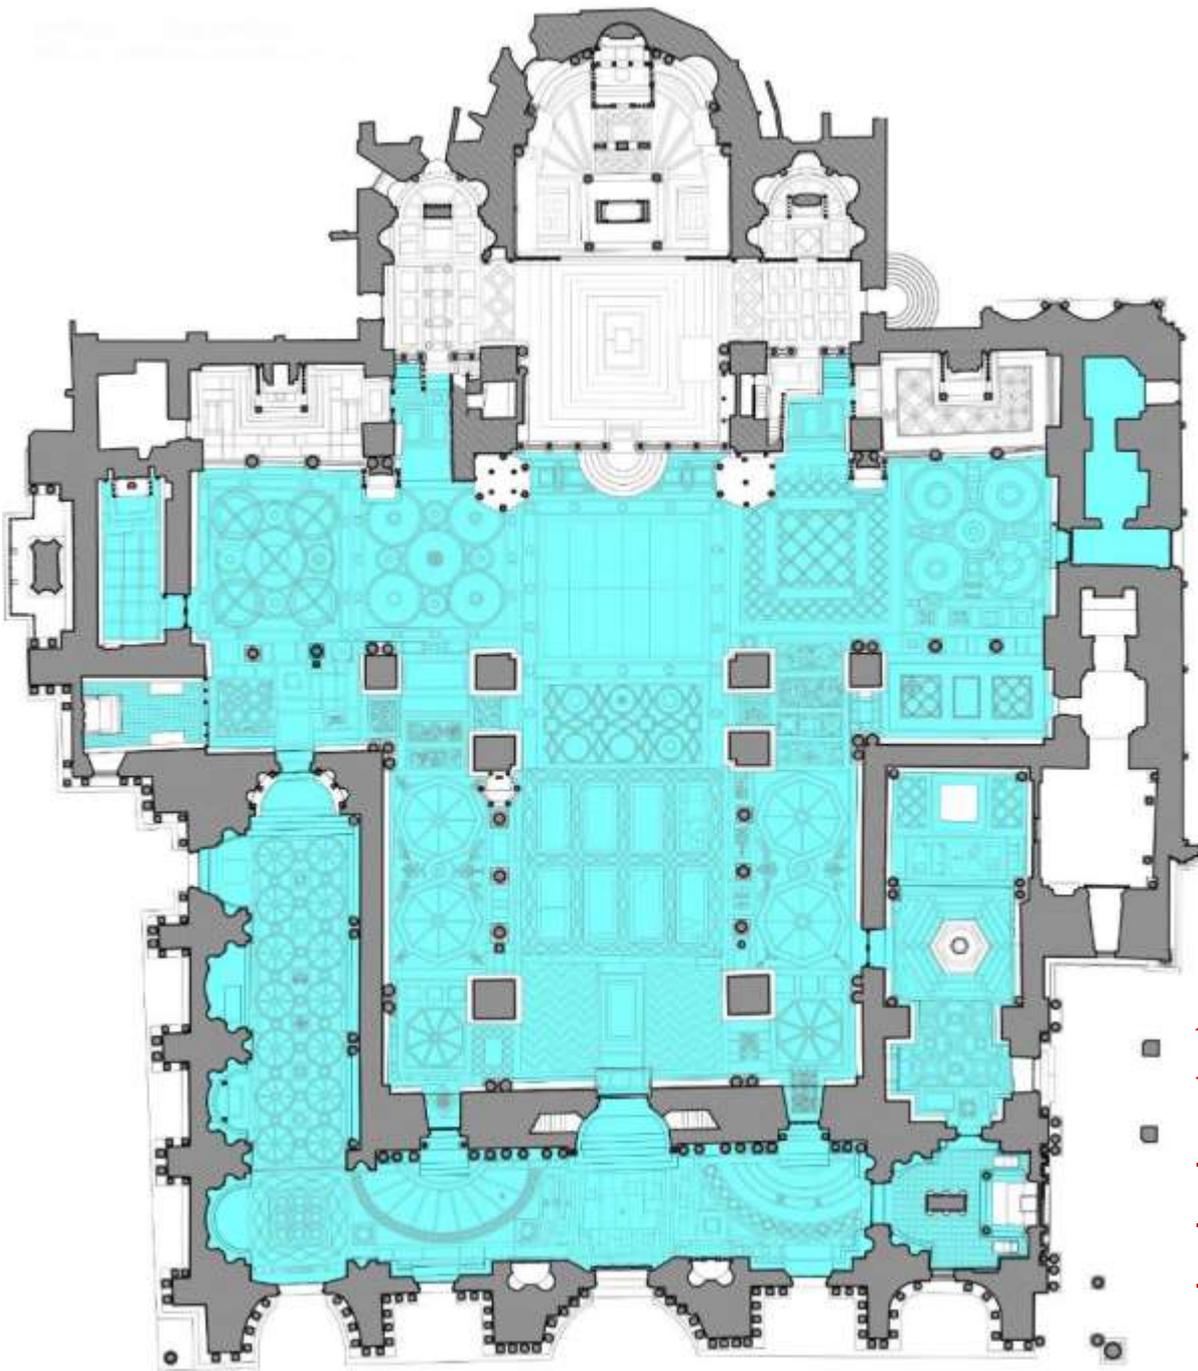
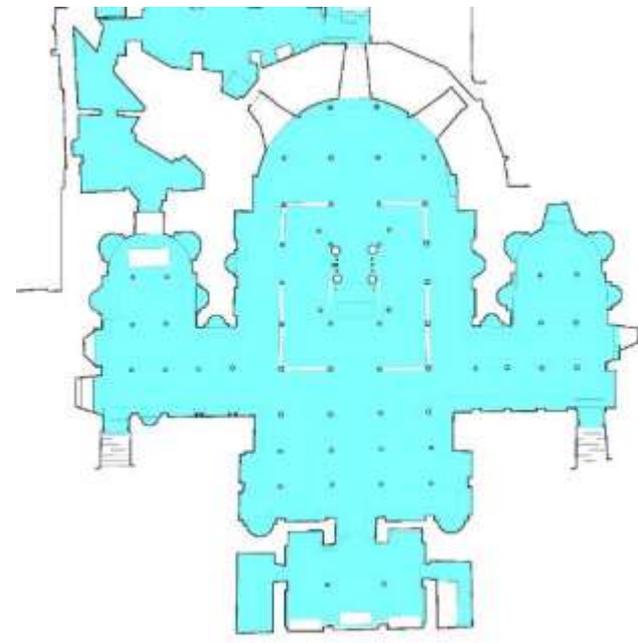
Acqua alta del 12 novembre 2019
+ 187 centimetri sul medio mare:

- 123 cm nel nartece;
- 40 cm all'interno della basilica;
- 70 cm nella cripta

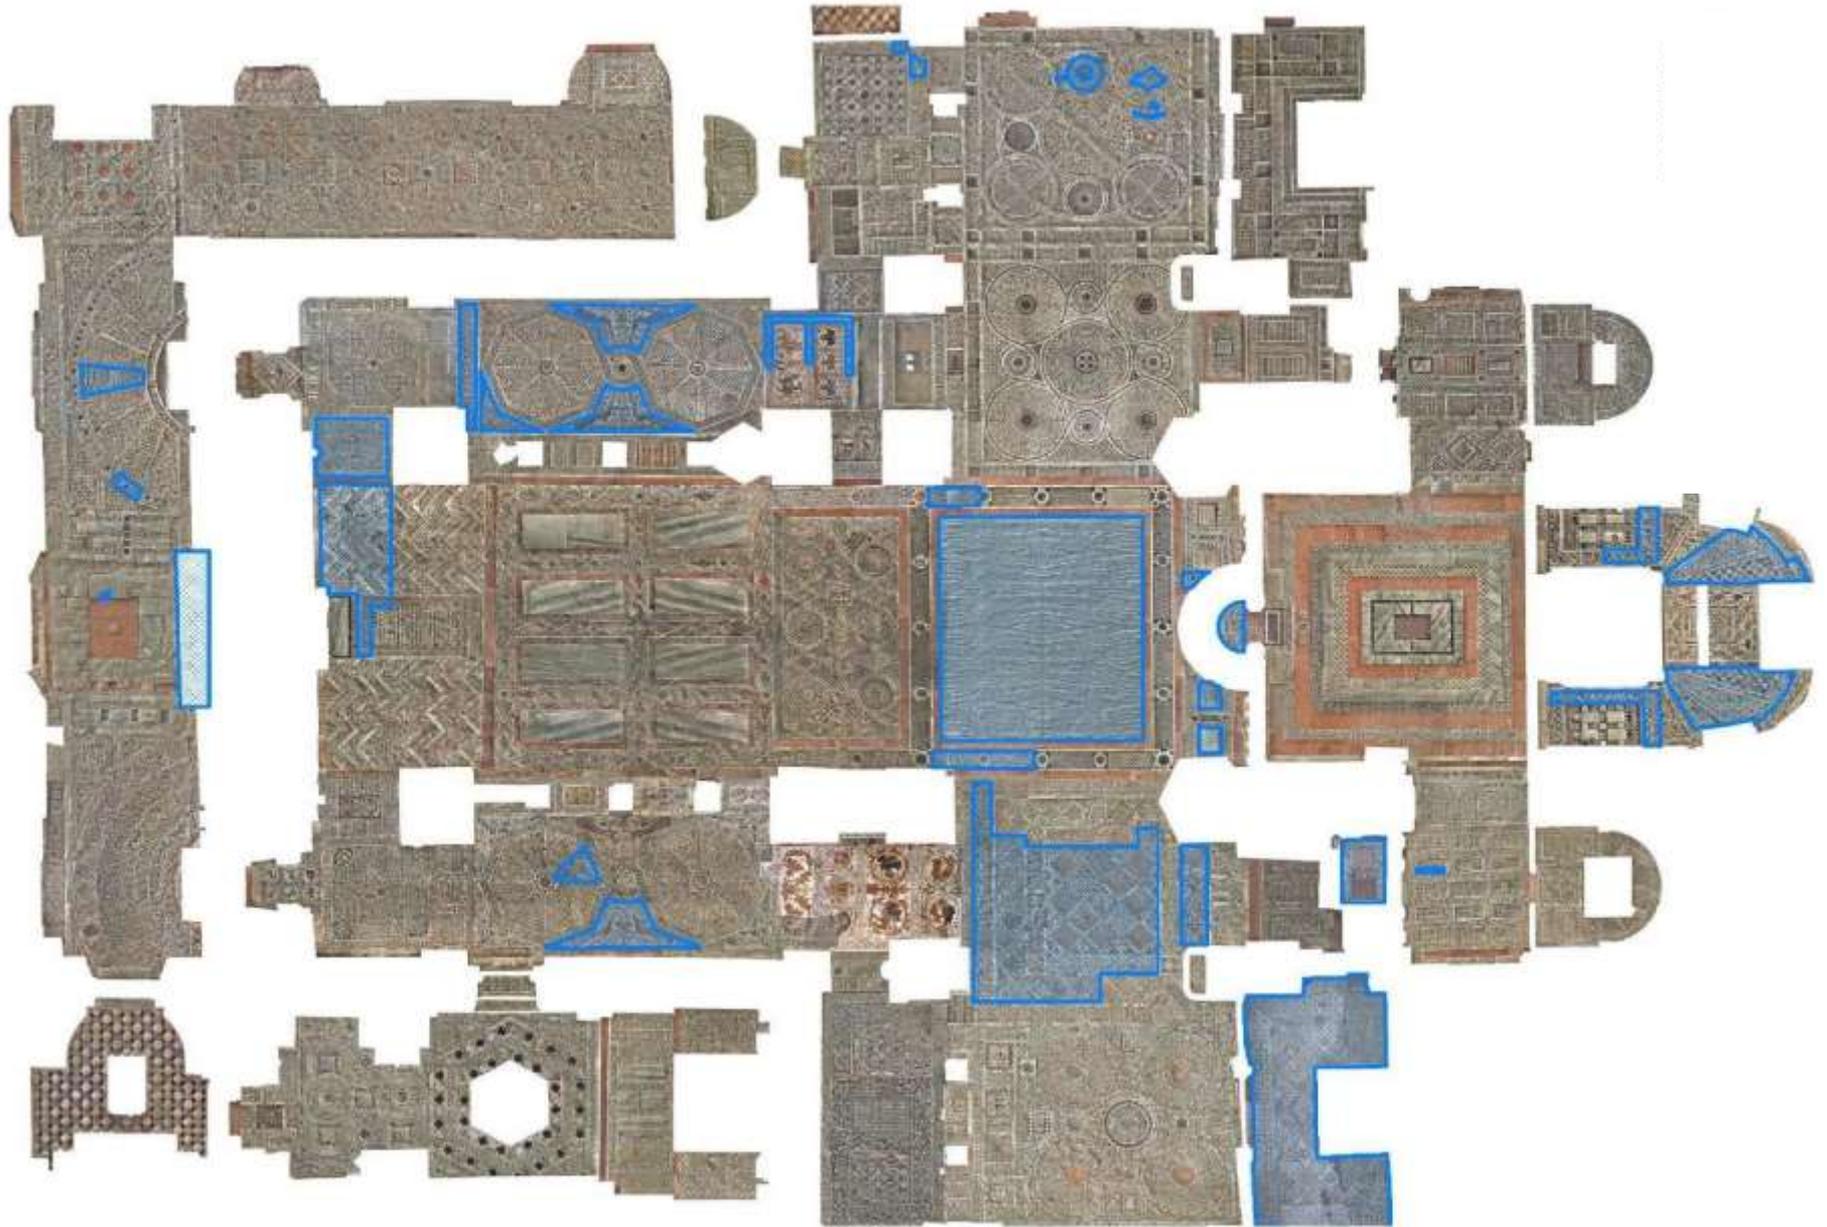
Pianta della pavimentazione. In azzurro le superfici sottoposte a pronto intervento

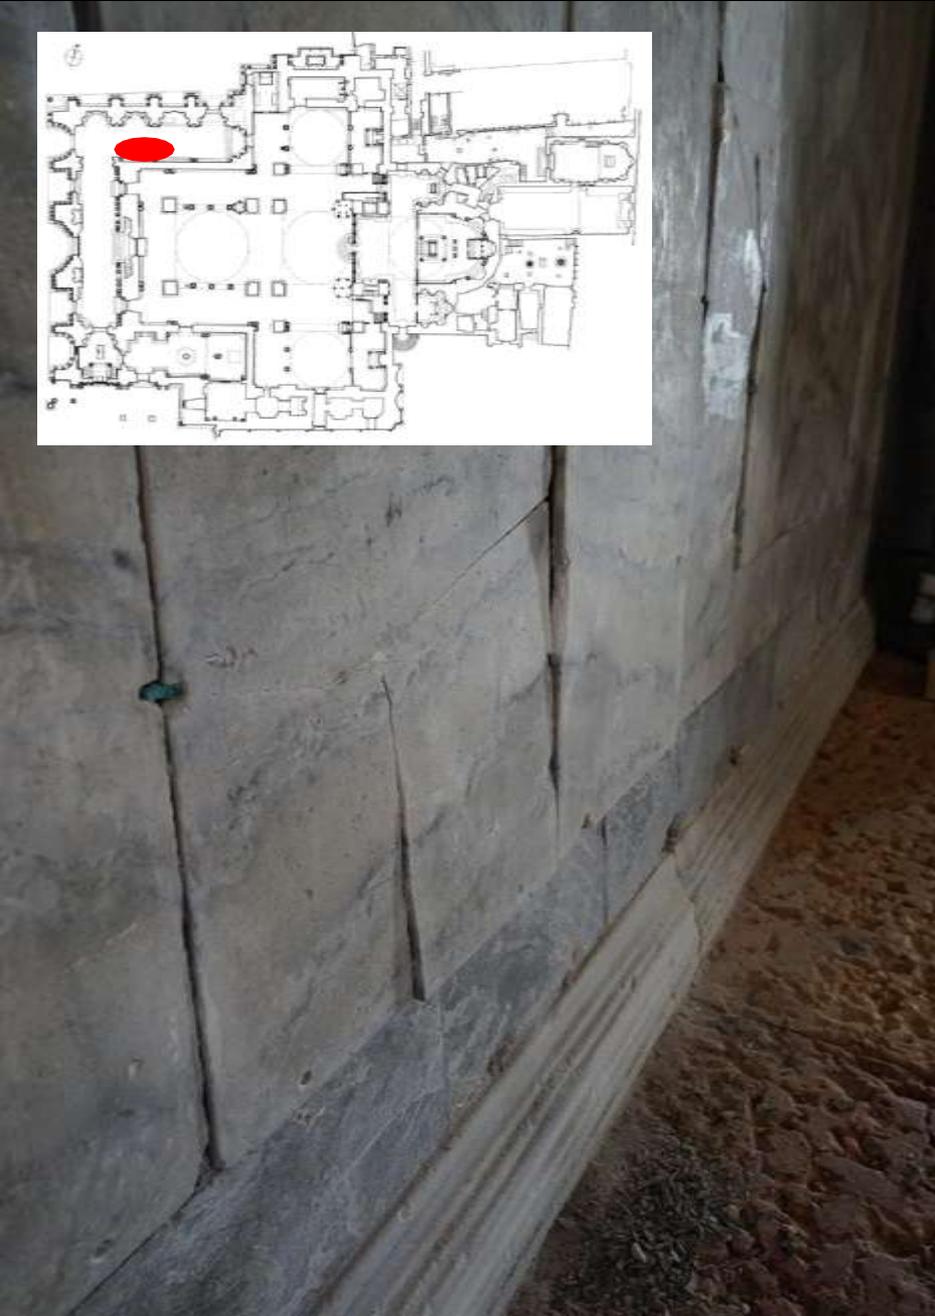
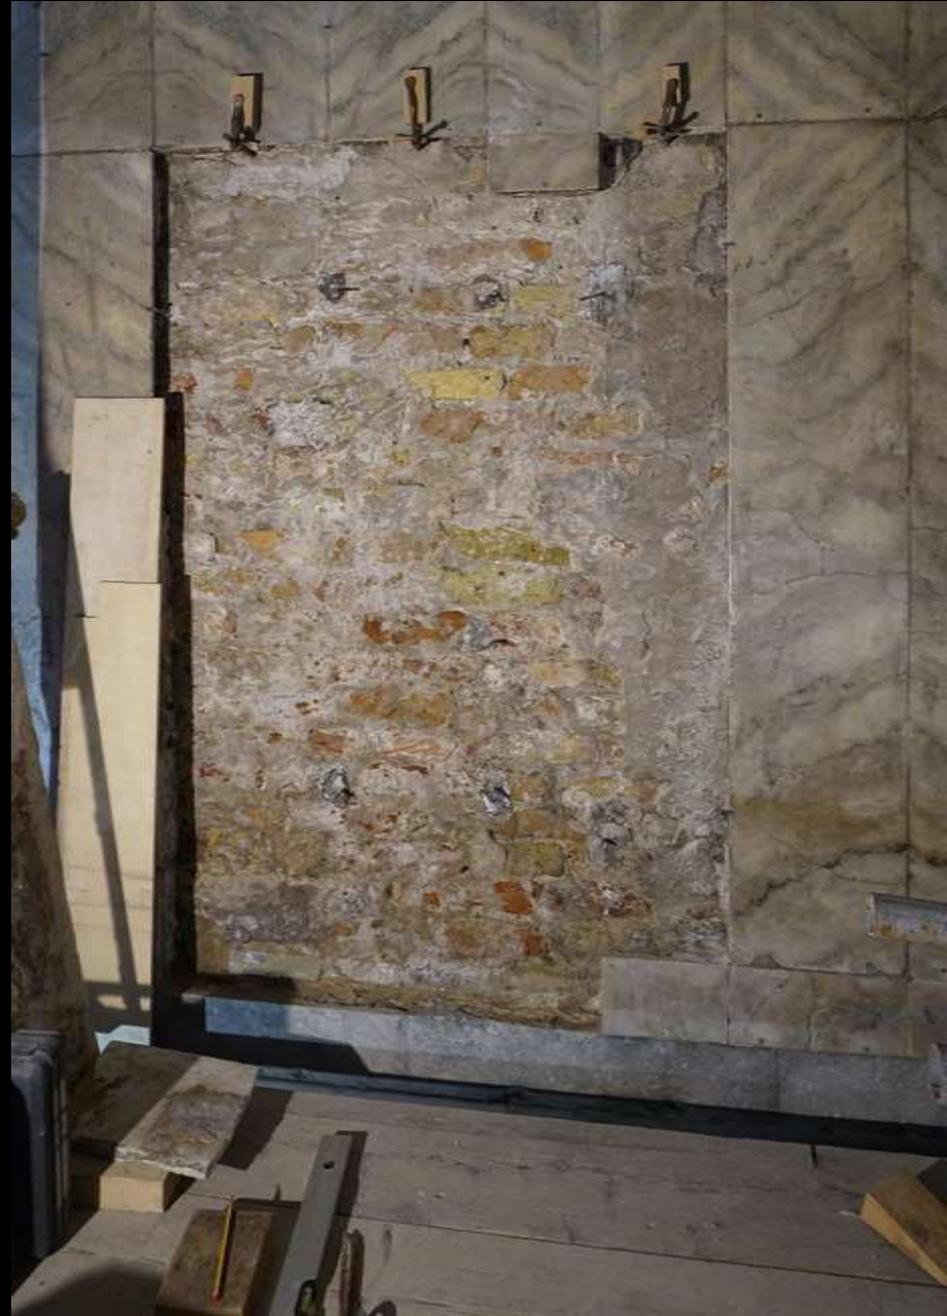
Nartece – Dissesti dei rivestimenti marmorei e loro smontaggio

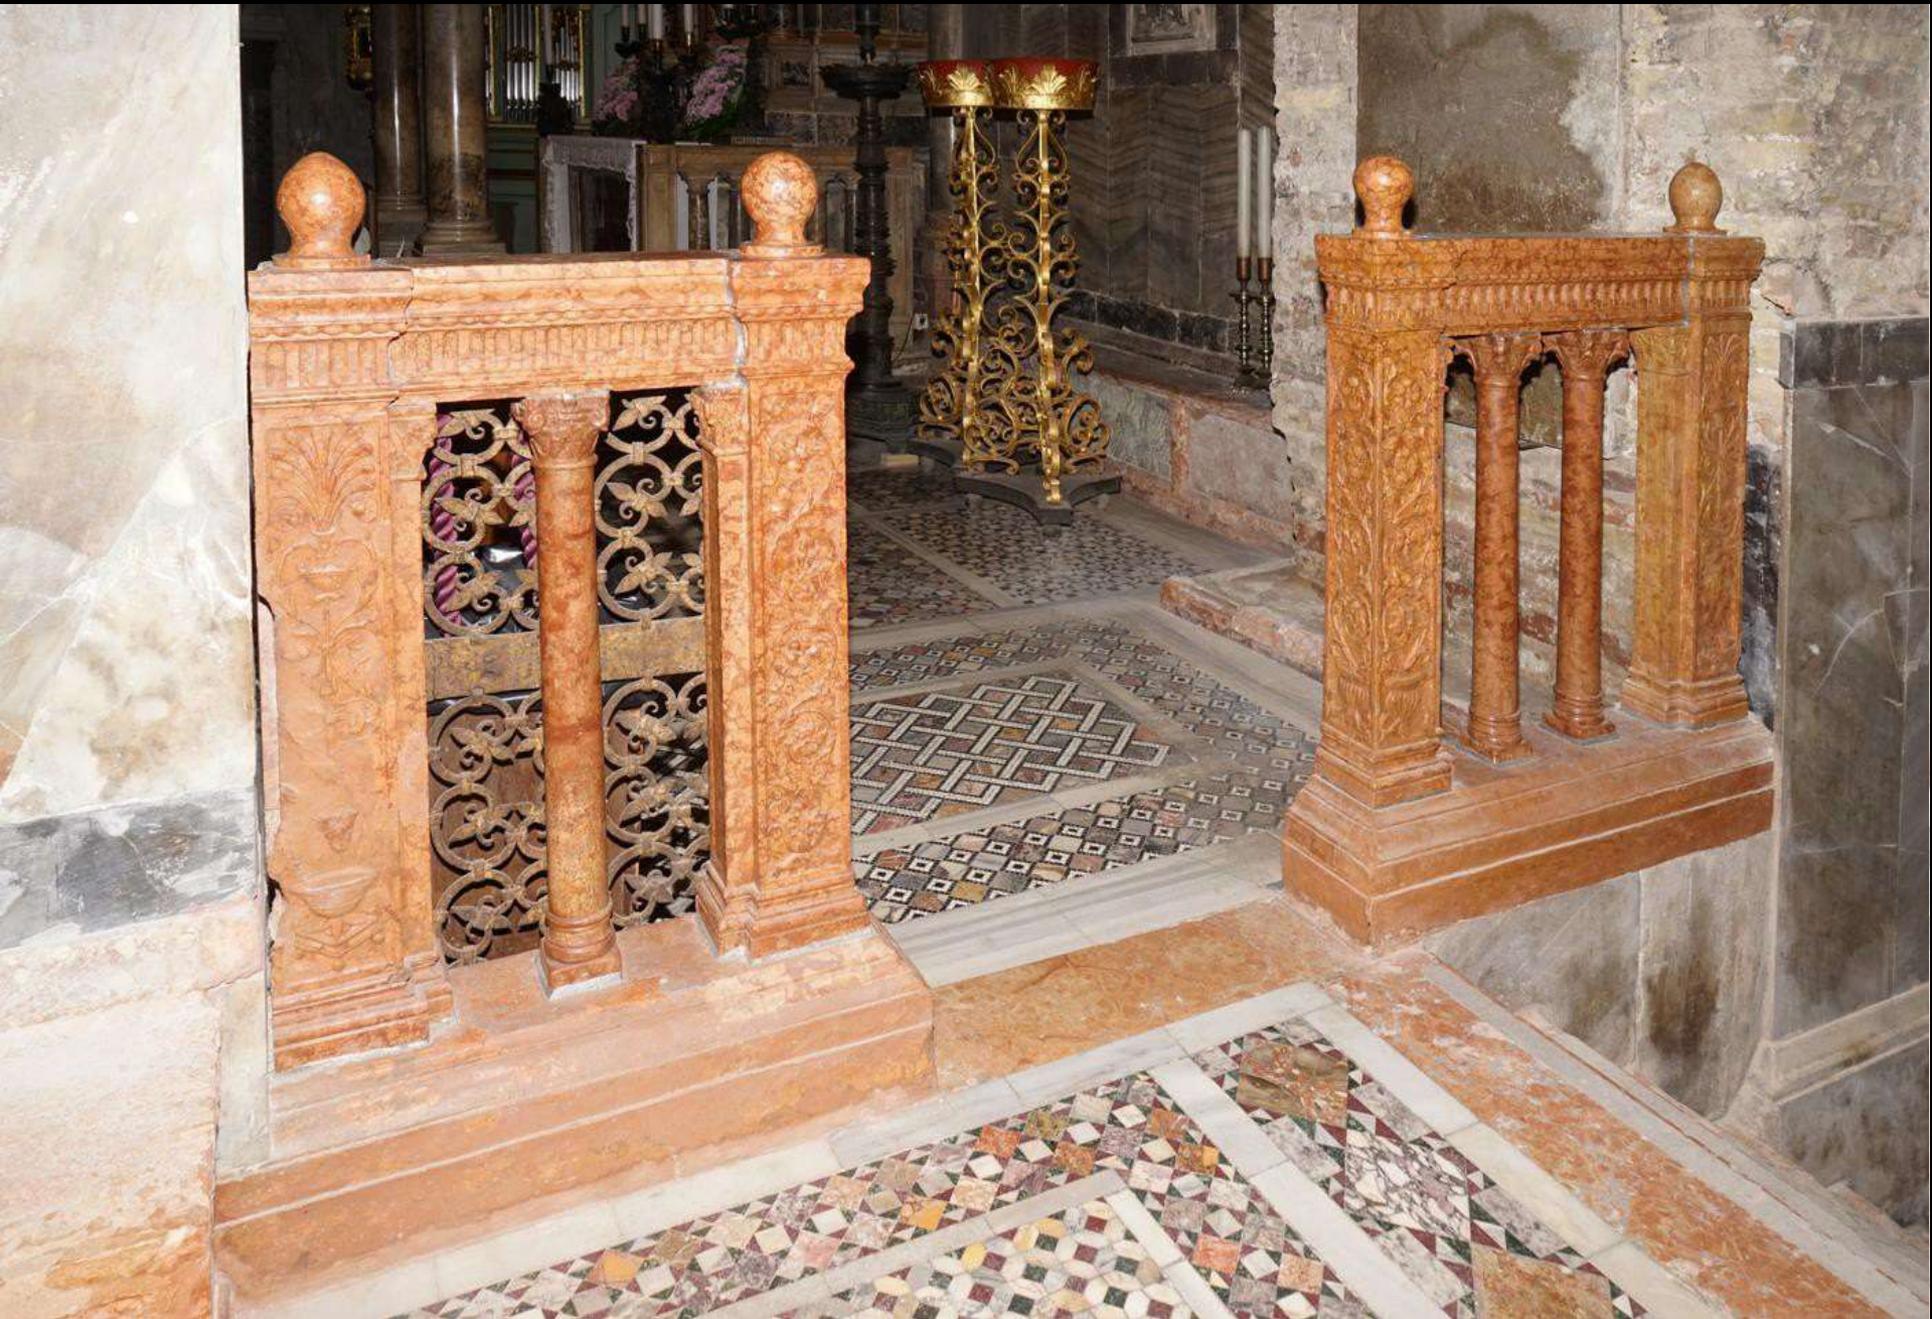
Altare della Nicopeia – La balaustra a restauro compiuto

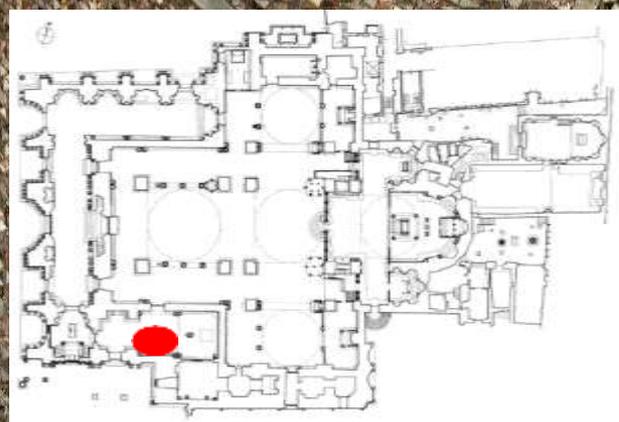
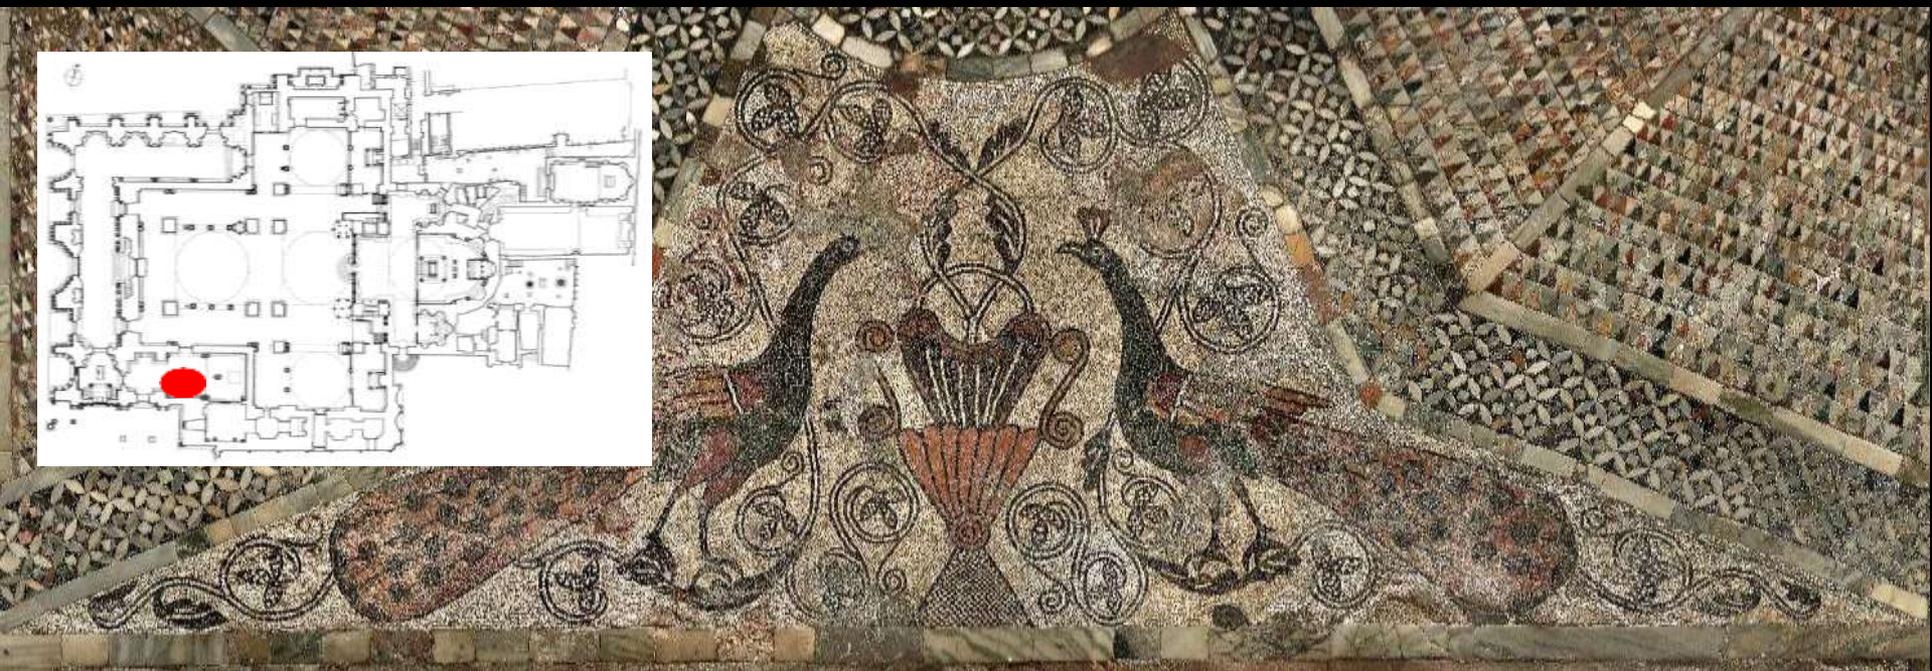
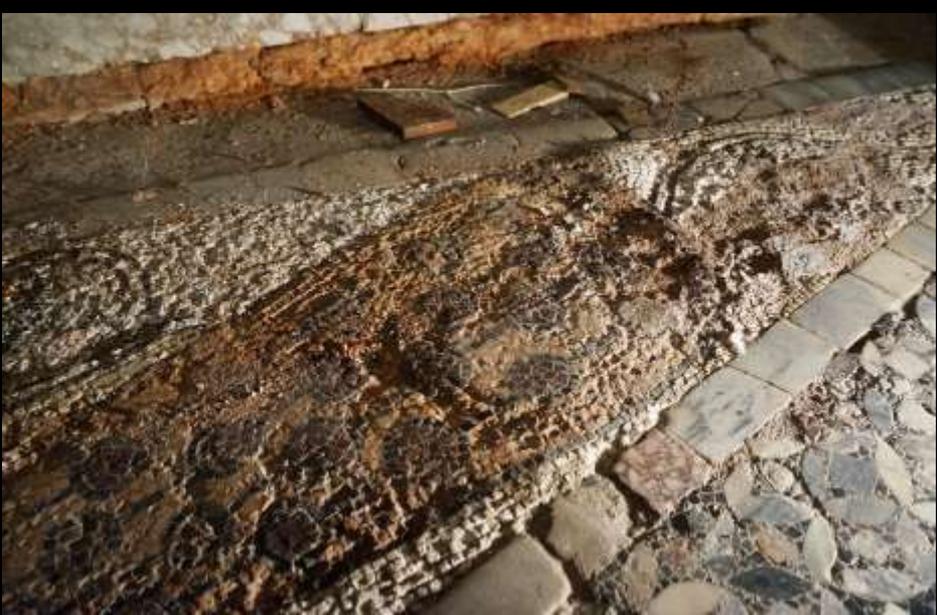
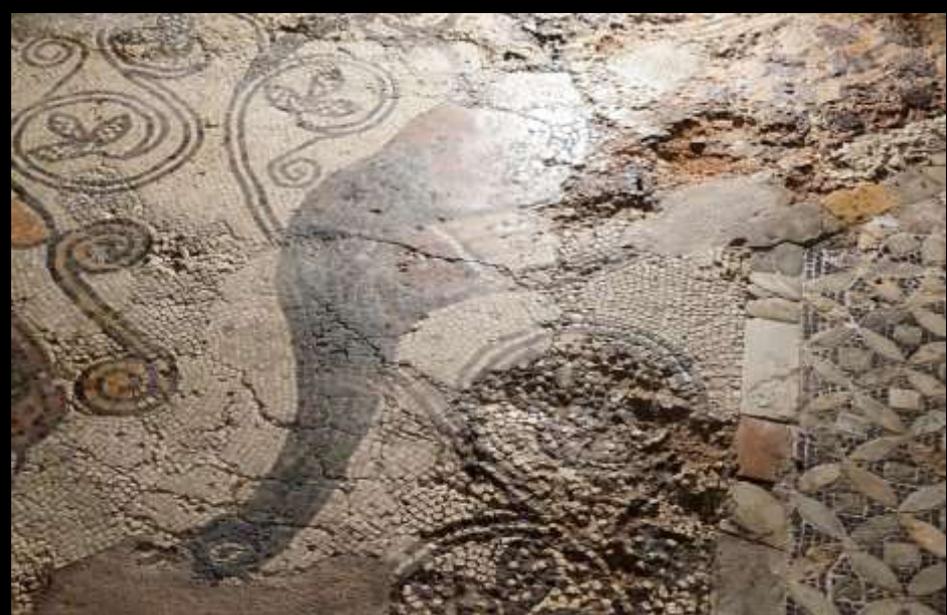
Navata destra – Danni a una pavimentazione tessulare con una coppia di pavoni

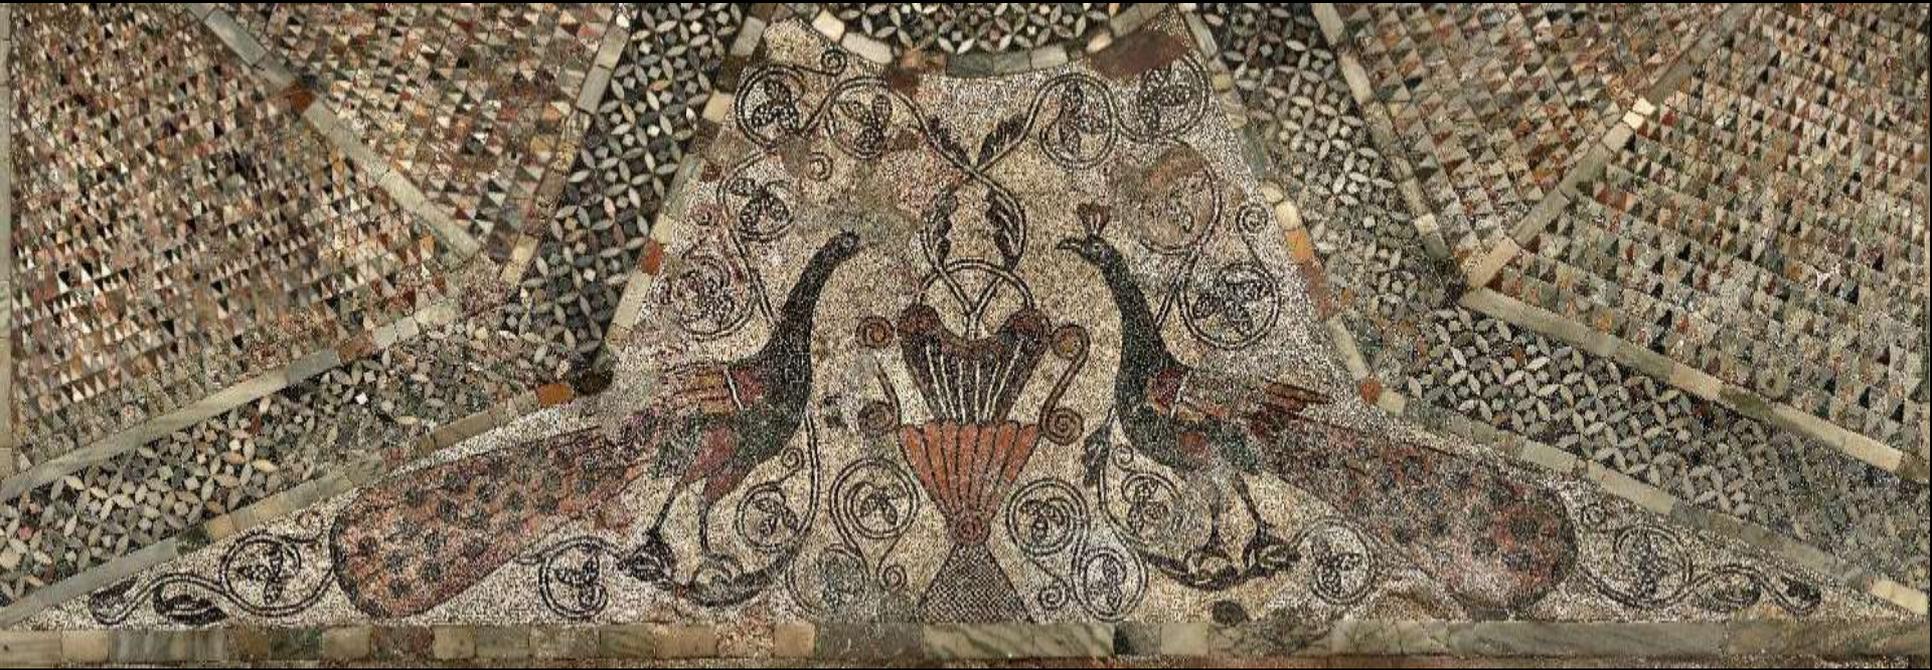
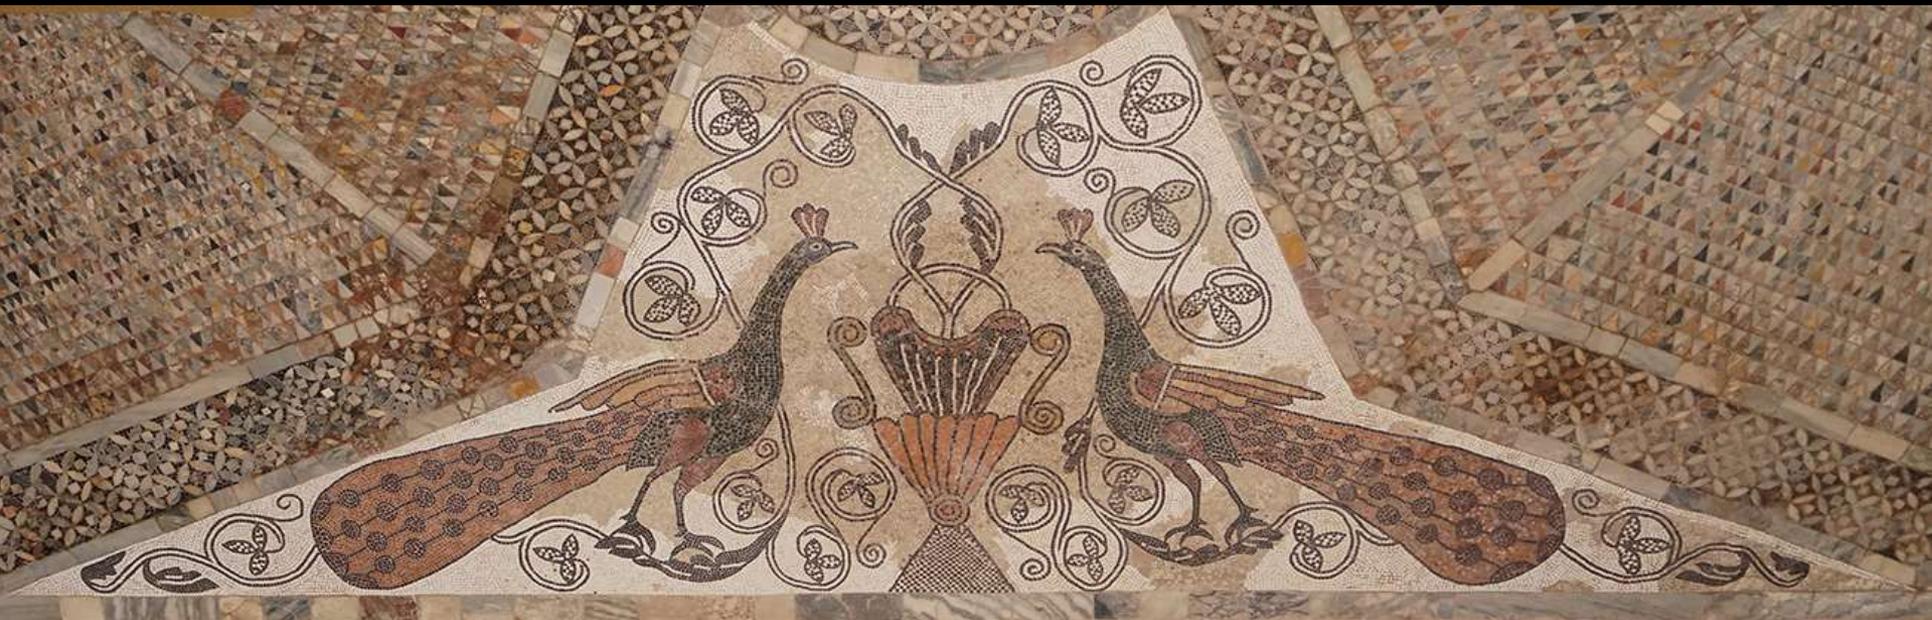
La pavimentazione tessulare prima e dopo l'intervento

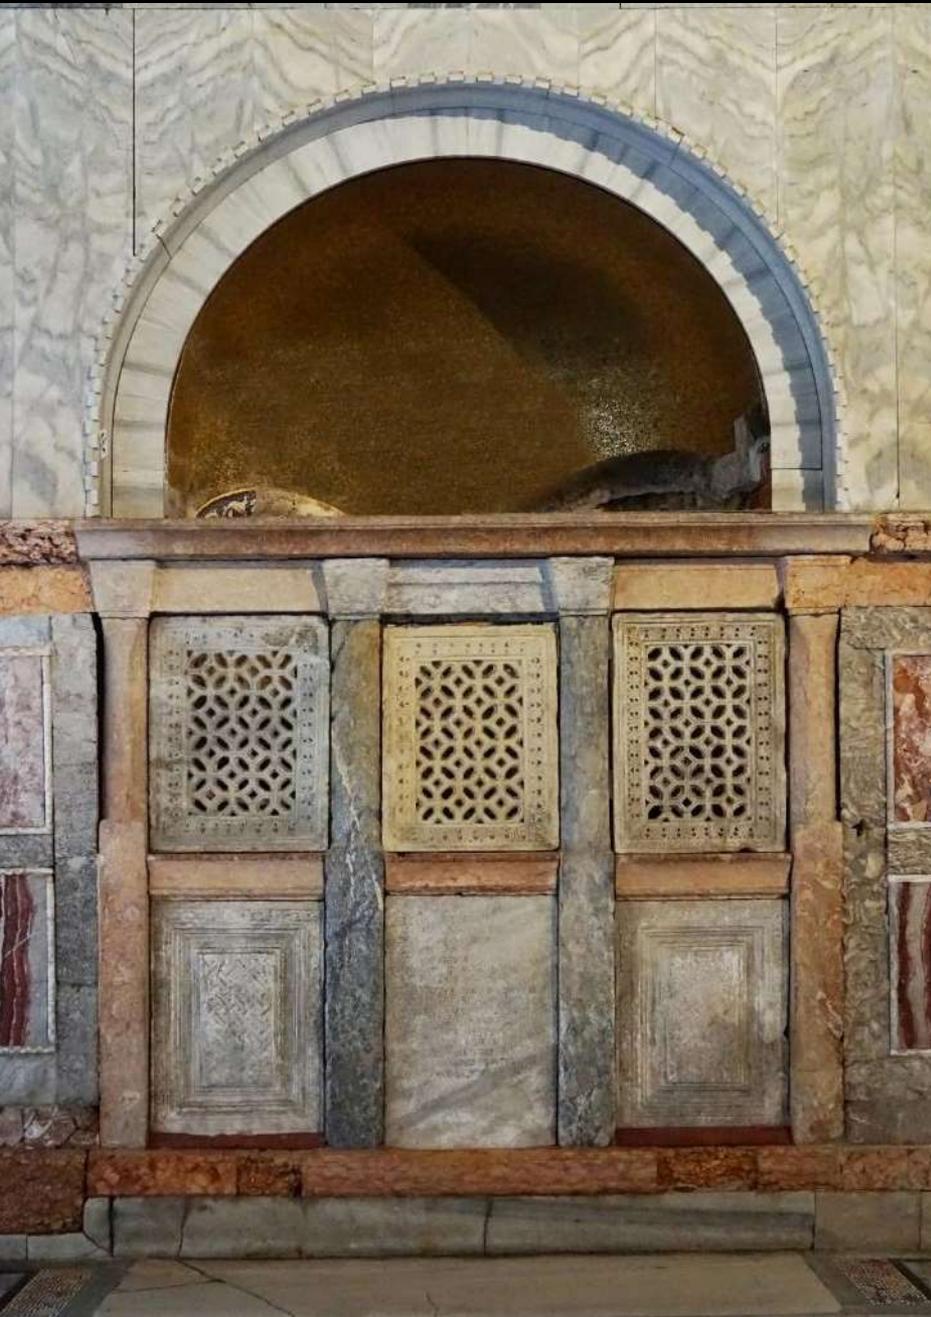
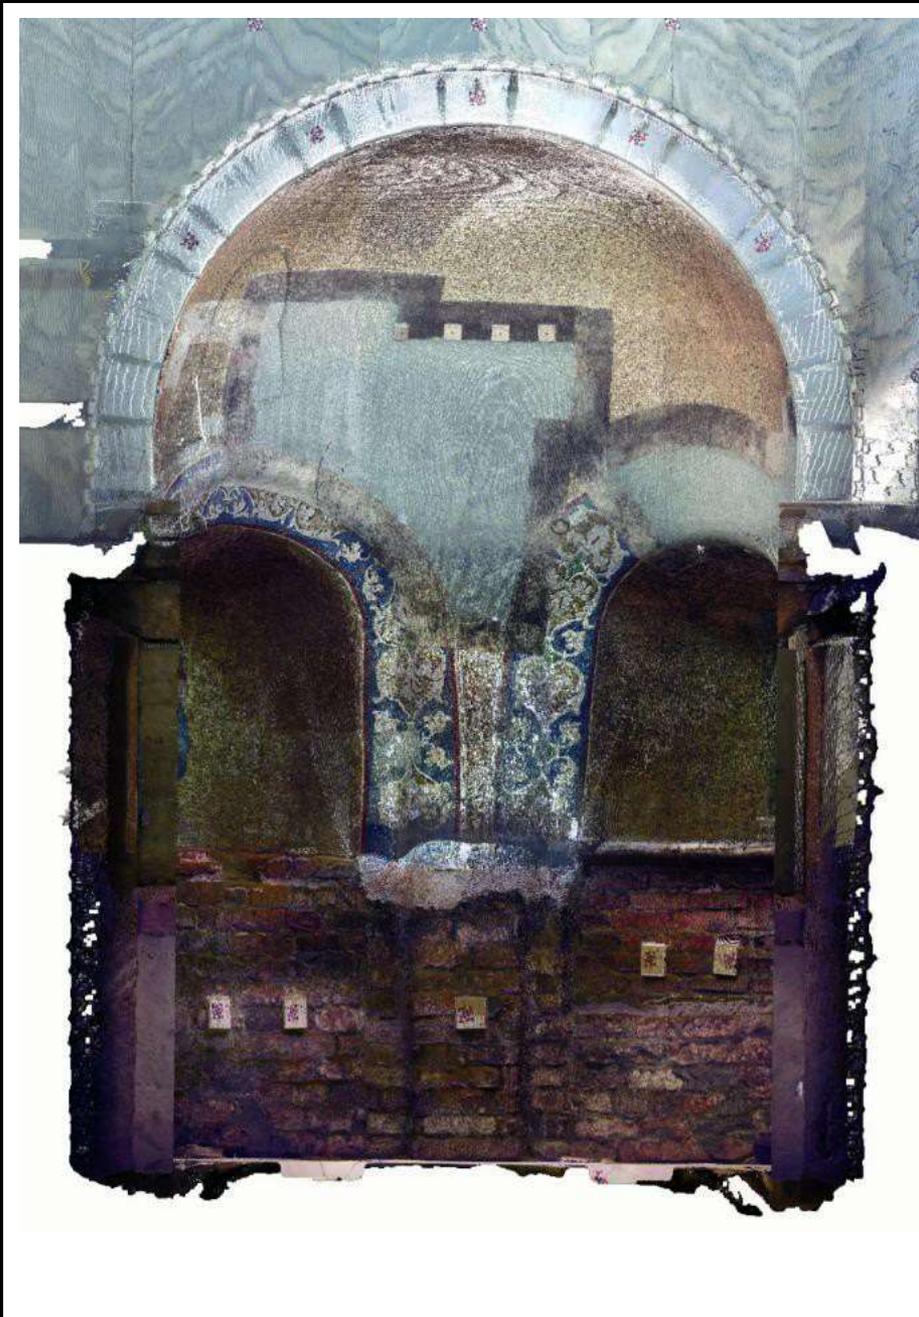
Nartece – La Tomba a transenna del doge Falier.

Rilievo al laser-scanner

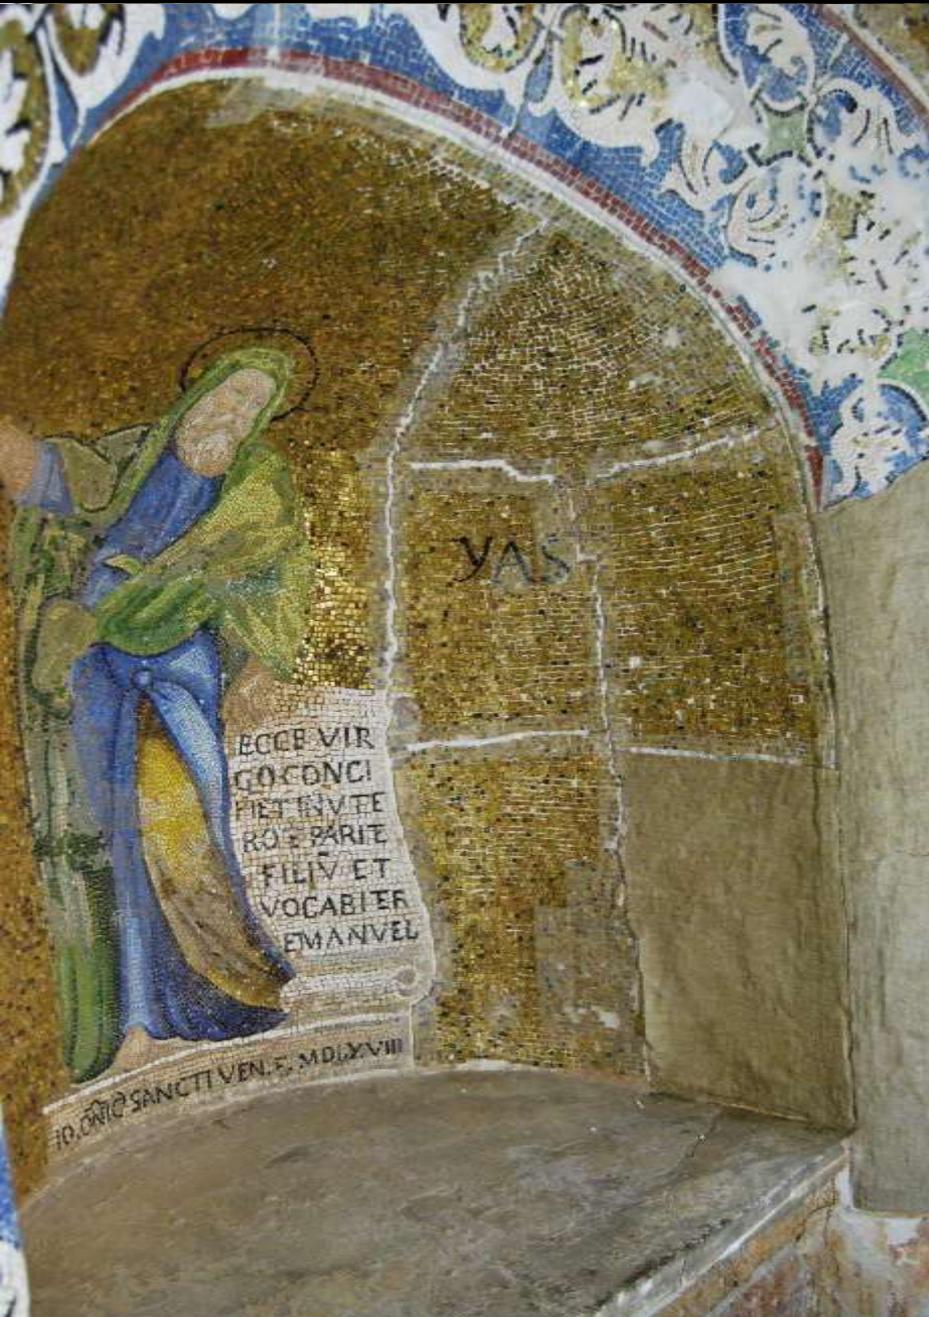
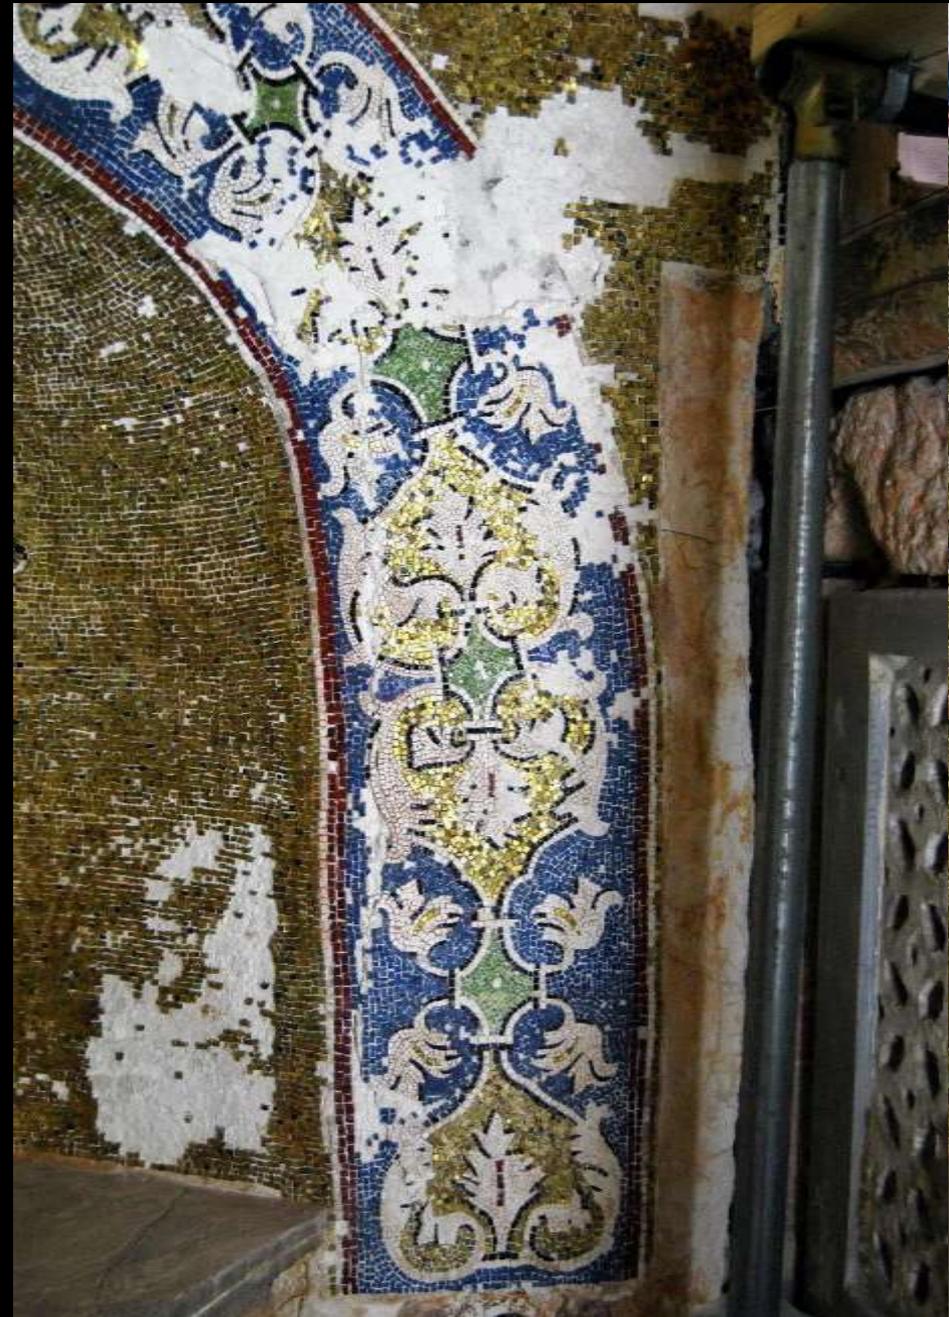
Tomba Falier – I danni manifestatisi a seguito dell'acqua alta del novembre 2019

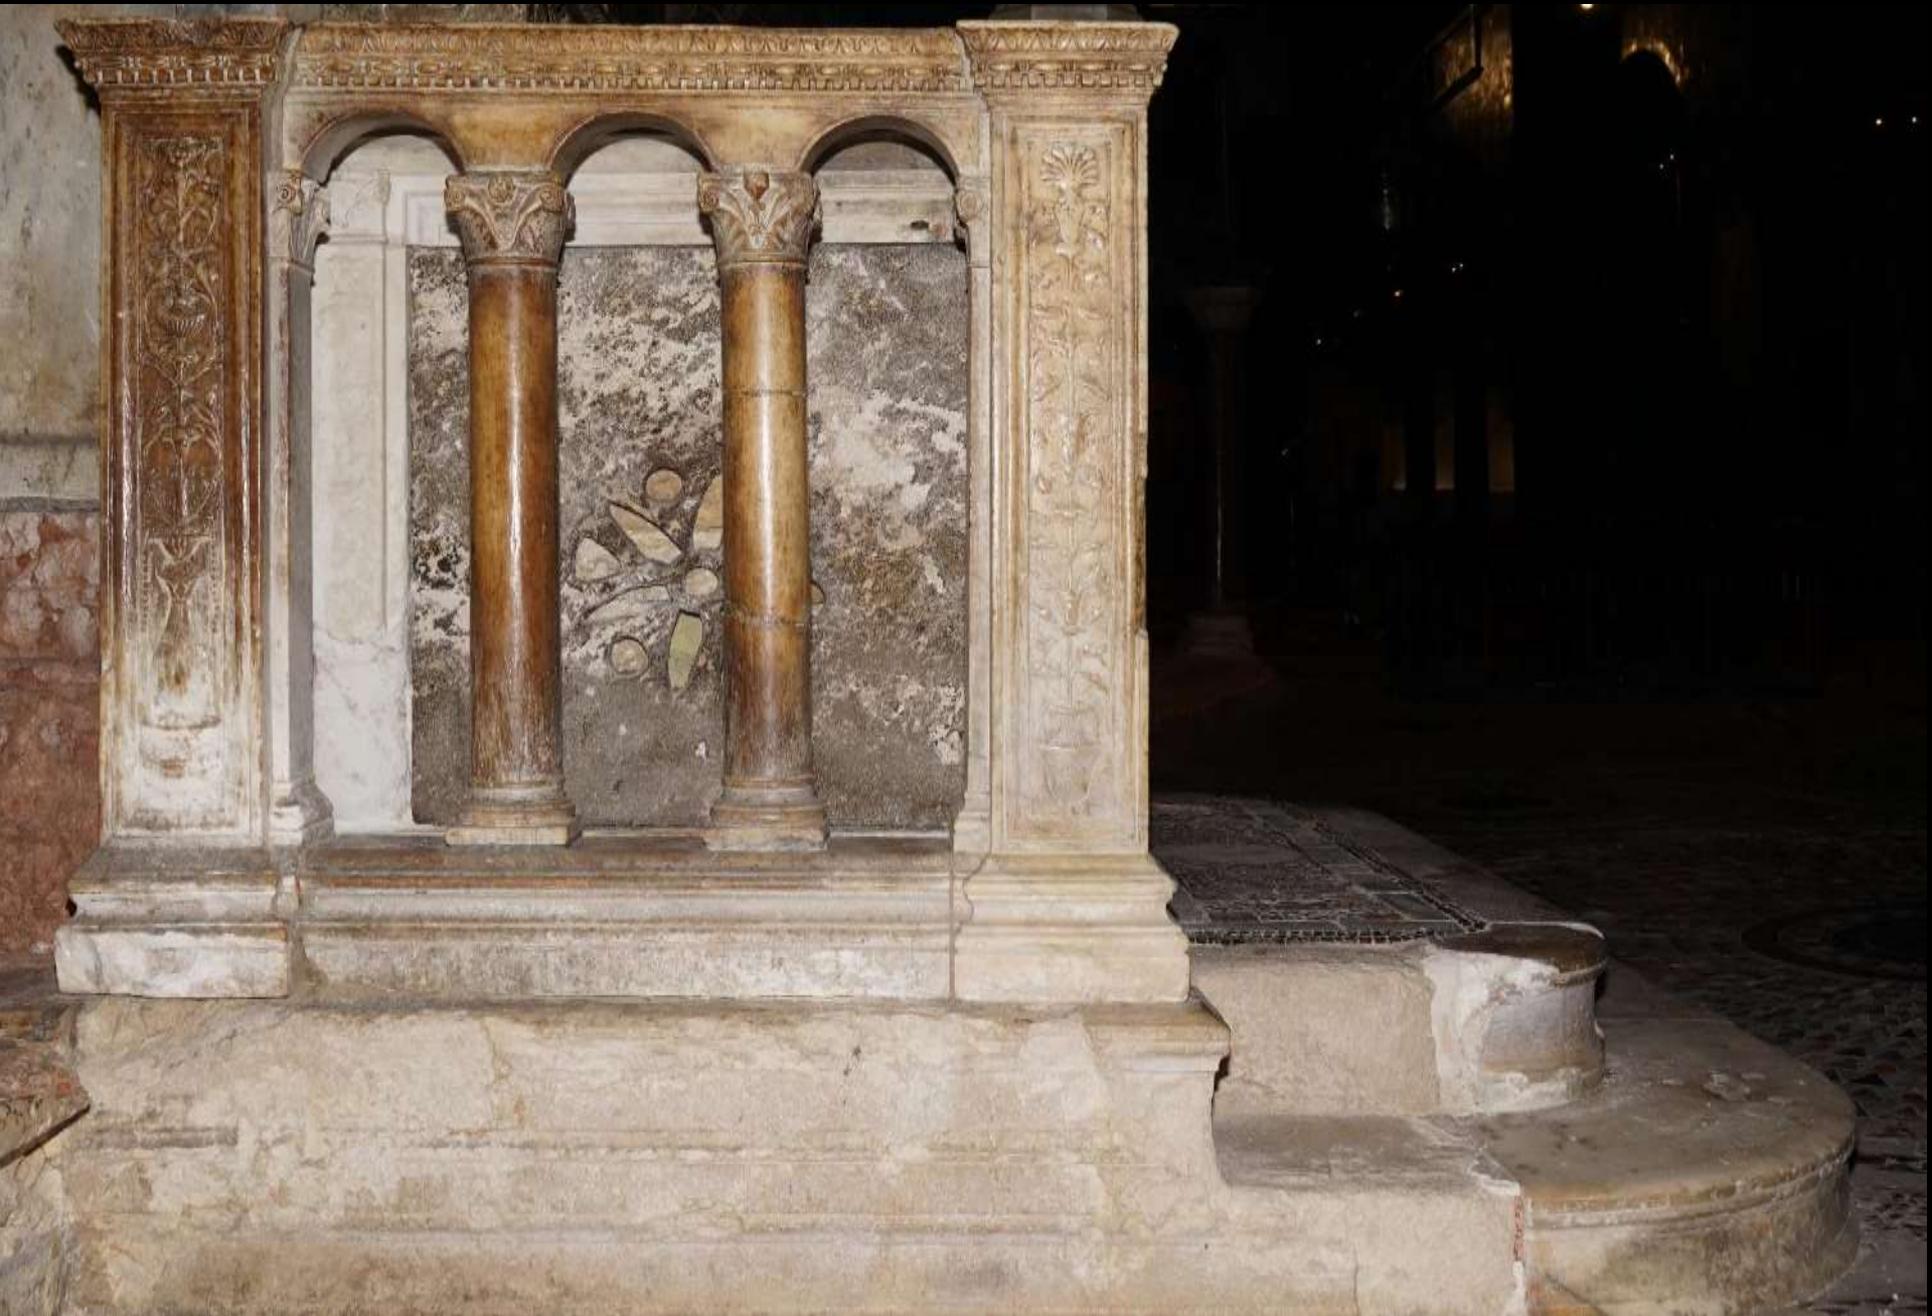
Il degrado del marmo di Carrara conseguente all'acqua alta
