La difesa dalle acque alte della basilica di San Marco e dell'insula marciana
Ateneo Veneto - 3 febbraio 2023

La conservazione della Basilica di San Marco: i danni e gli interventi di restauro

Mario Piana

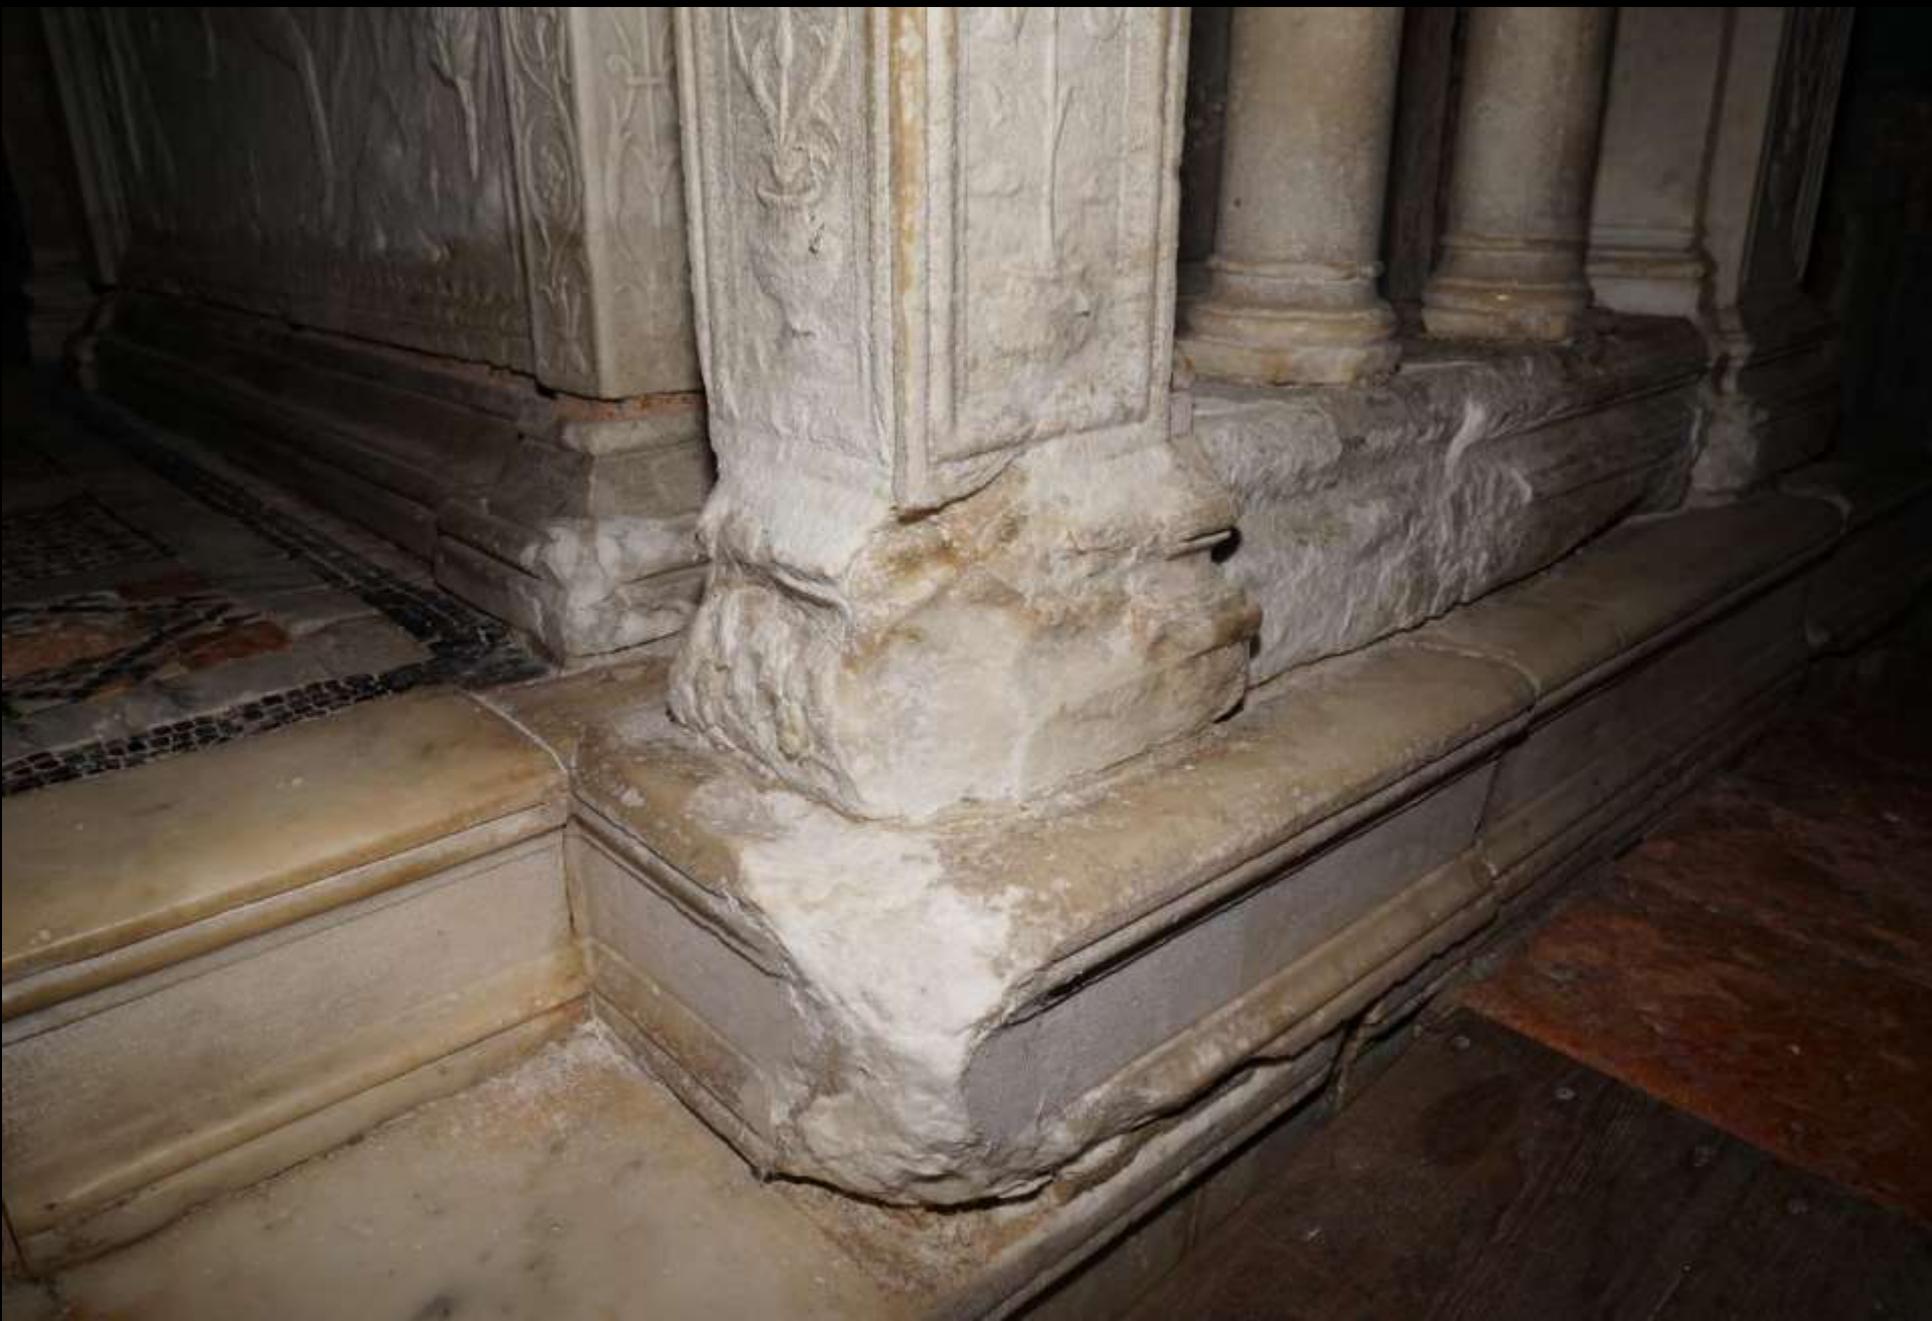
Il degrado del marmo di Carrara conseguente all'acqua alta

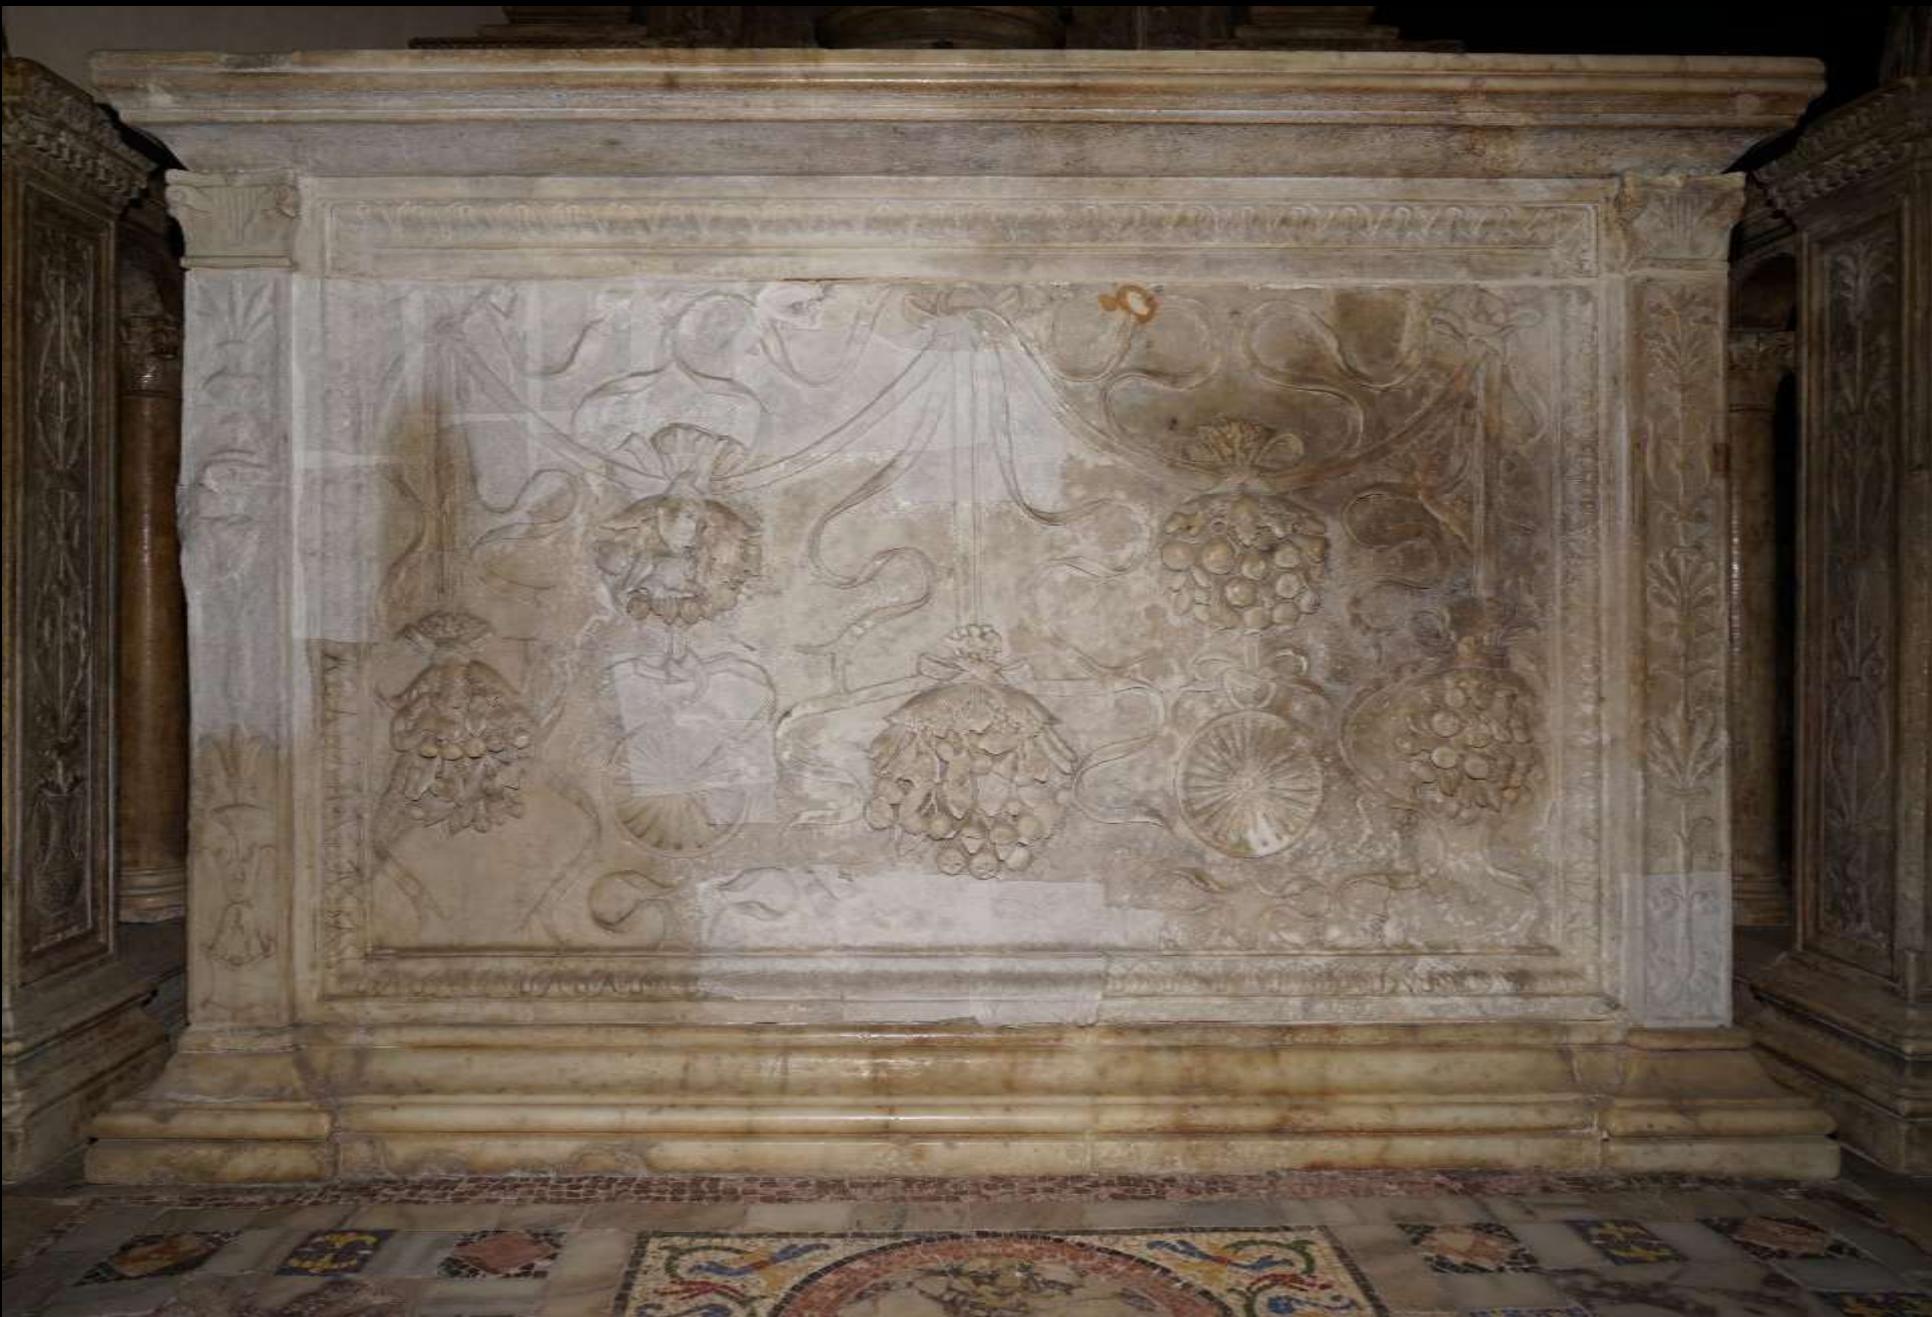
Altare di San Giacomo – Il degrado dell'antependio
