IL Mo.S.E.: RESOCONTO DELLE PROVE DEL GIORNO 11 SETTEMBRE DALLA BOCCA DI PORTO DI CHIOGGIA.

A Venezia procedono regolarmente con cadenza mensile le prove generali di funzionamento del sistema Mo.S.E.¹, secondo il programma stabilito dal commissario straordinario Elisabetta Spitz, in vista della ormai prossima - si spera - entrata in servizio.

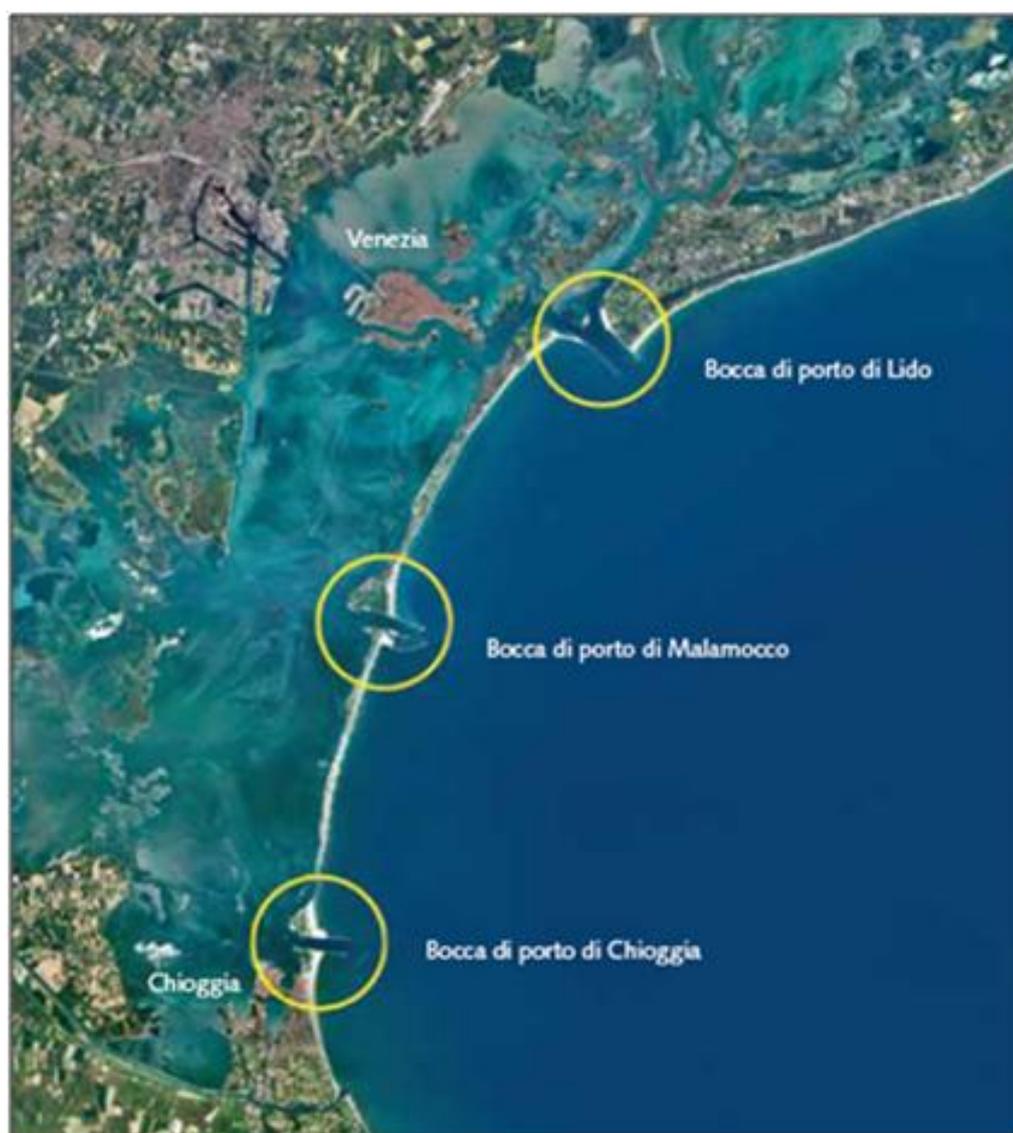
Dopo quelle del 10 luglio (alla presenza del primo ministro Giuseppe Conte) e del 6 agosto scorso, l'11 settembre scorso è stata ripetuta la prova di sollevamento generale delle 78 paratie, che costituiscono lo sbarramento mobile delle tre bocche di porto di Lido, Malamocco e Chioggia che collegano la laguna di Venezia col mare (Fig. 1).

Fig. 1 – Venezia, la laguna e le tre bocche di porto sbarrate dal MoSE. (Fonte: CVN²)

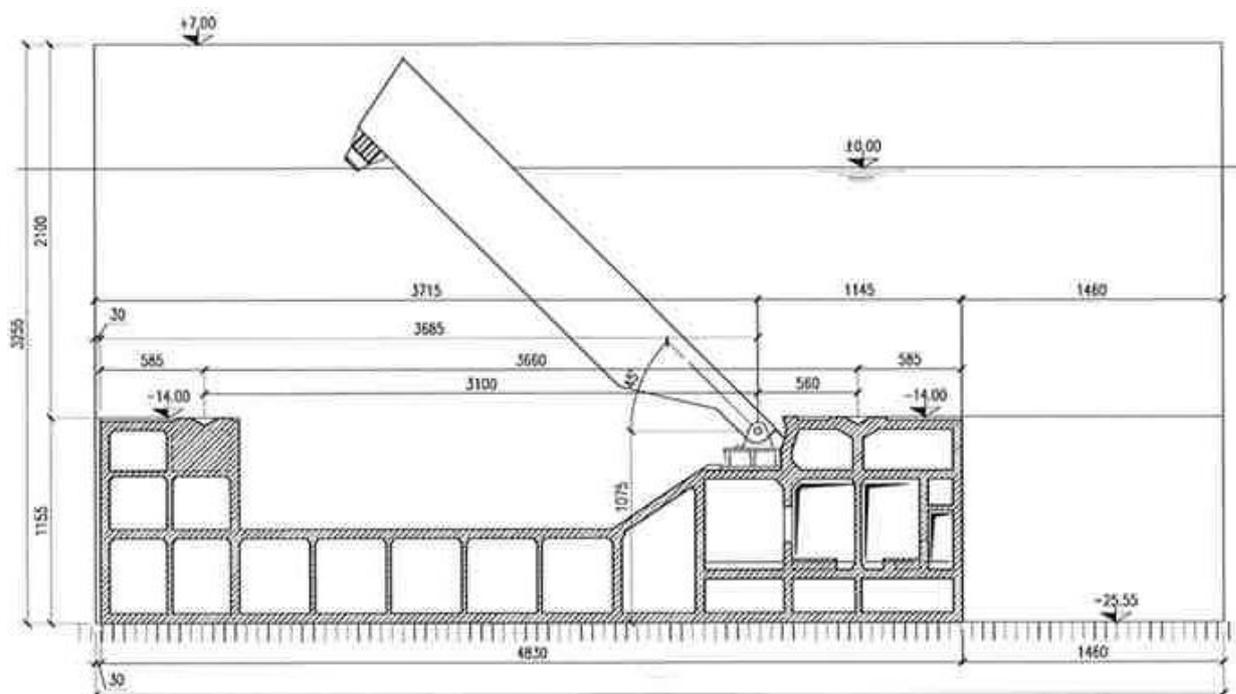
Fig. 2 – MoSE: paratoia della bocca di Malamocco (Fonte: Technital S.p.A.)

Il principio di funzionamento di questo tipo di paratoie (Fig. 2) - cosiddetto - "*a spinta di galleggiamento*", si basa sull'alternanza di riempimento e svuotamento del volume interno, con percentuali di aria e di acqua variabili secondo necessità.

In condizioni di esercizio, la paratoia incernierata sul fondo è una struttura labile; per la stabilità su essa deve agire sempre un sistema di azioni equilibrate, tali da determinare un momento risultante nullo rispetto all'asse di rotazione passante per le cerniere.

Le azioni di progetto da equilibrare, oltre al peso proprio, sono le pressioni dell'aria e dell'acqua contenuta nel cassone ed il dislivello mare-laguna da fronteggiare, che non può superare i 2,7 m (questo è un noto limite strutturale di progetto).

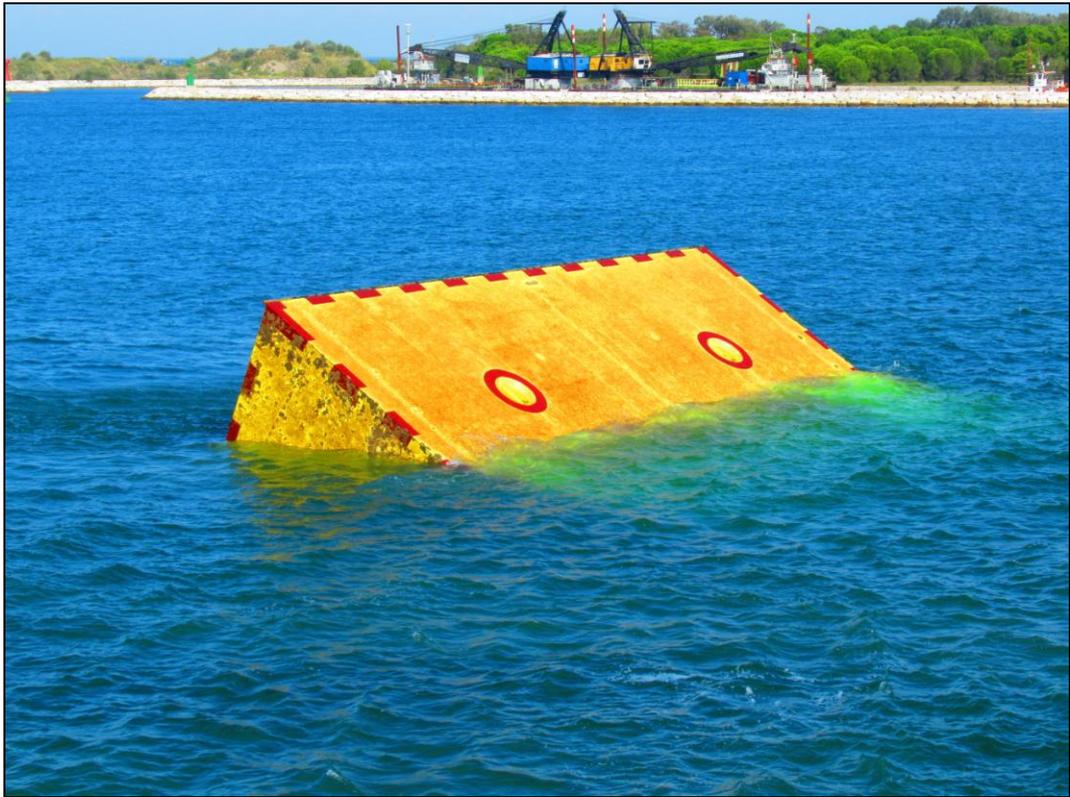
Dopo circa 20 minuti è emersa la prima paratoia (Foto 1), subito seguita da altre 3 (Foto 2) e così via, sempre a gruppi di 3 o 4.

Foto 1 - Chioggia, prove del 11-IX-2020: la prima paratoia emersa (ore 10:20)

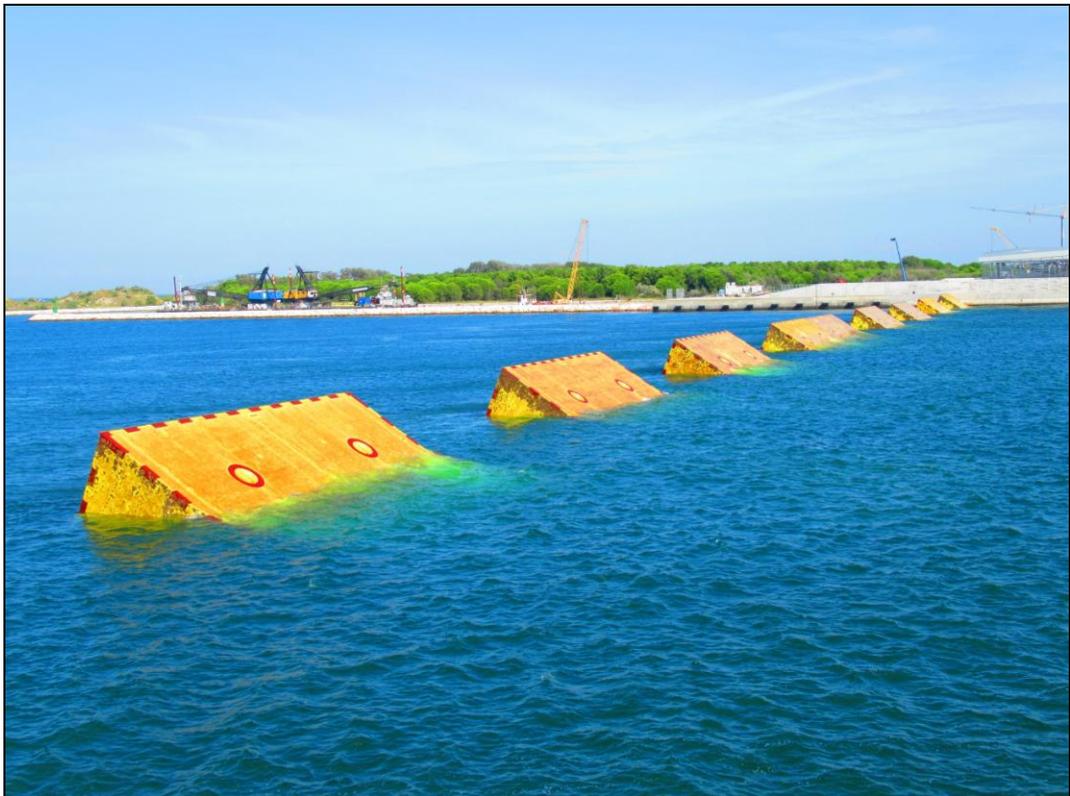
Foto 2 - Chioggia, prove del 11-IX-2020: le paratoie in fase di sollevamento (ore 10:35)

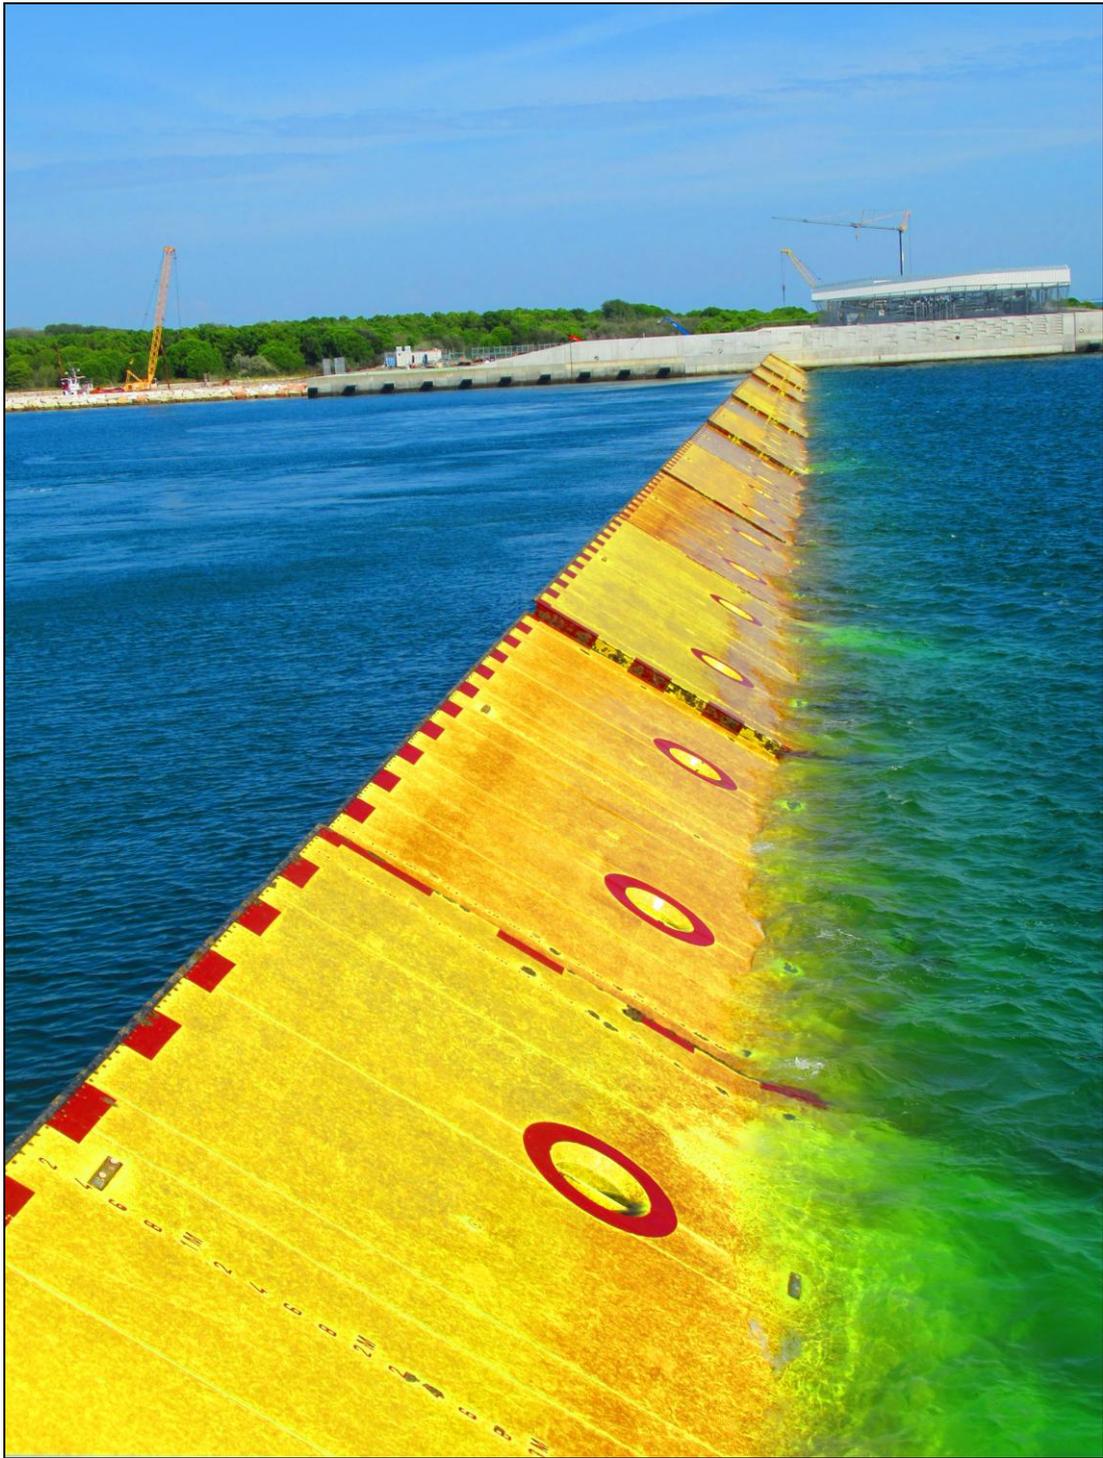
Alle ore 11:00, la schiera appariva completa alla vista: tutte le paratoie erano in galleggiamento sul pelo dell'acqua (Foto 3 e 4).

Foto 3 - Chioggia, prove del 11-IX-2020: le paratoie in galleggiamento (ore 11:00)

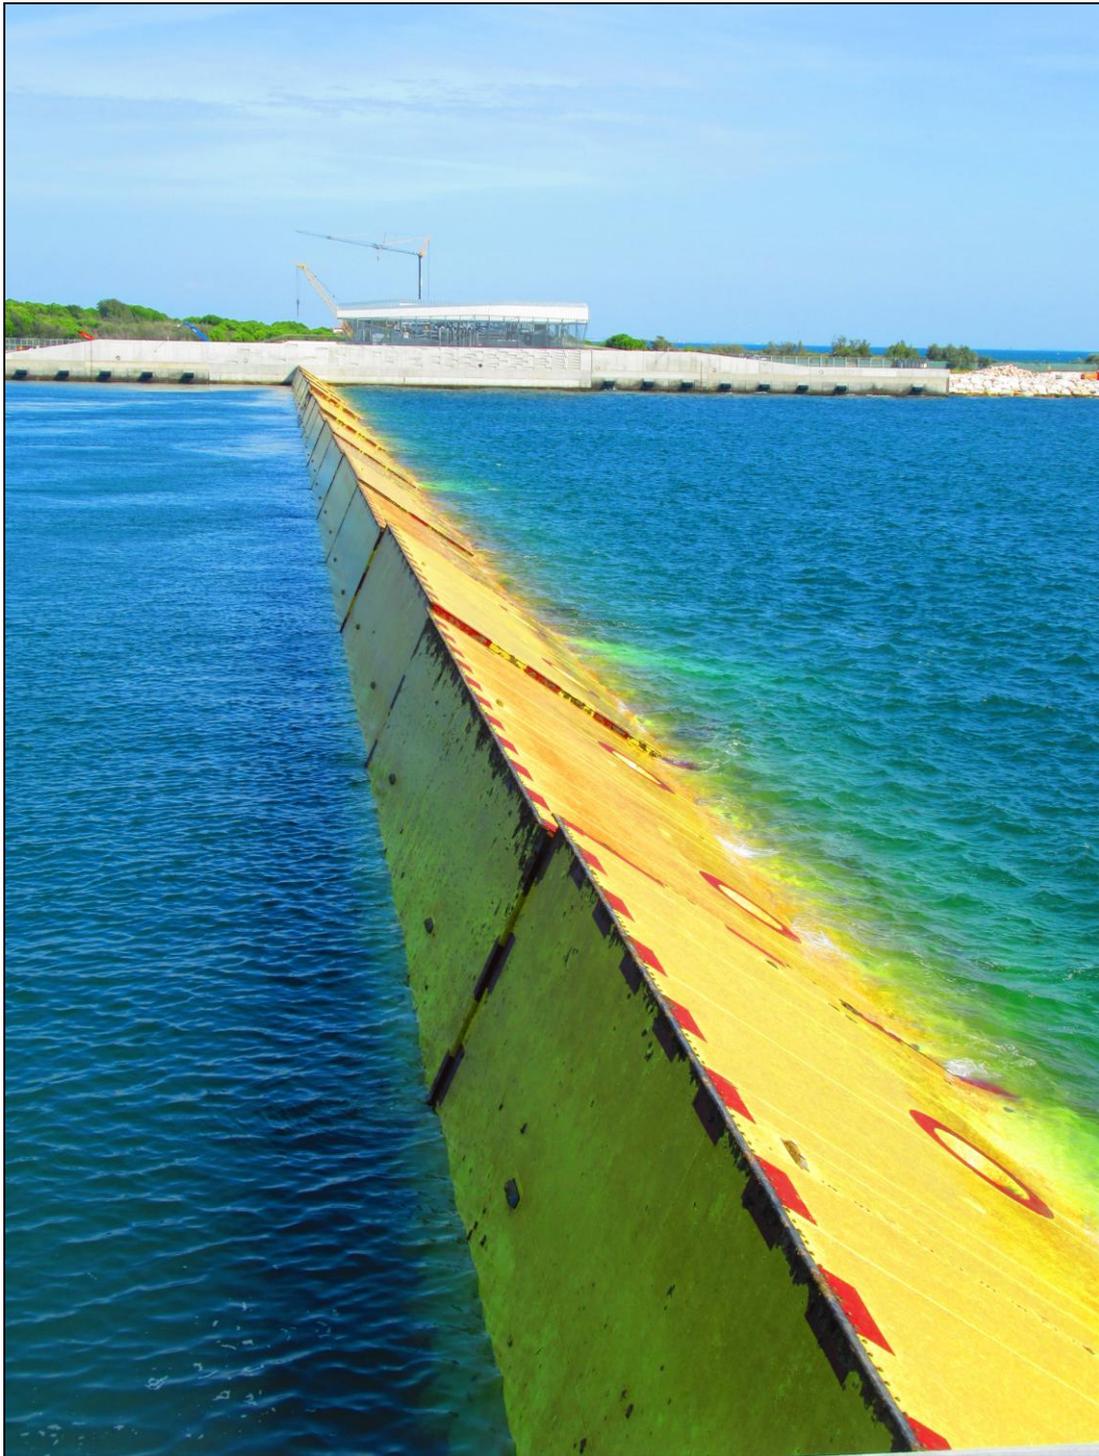
Foto 4 - Chioggia, prove del 11-IX-2020: le paratoie in galleggiamento (ore 11:00)

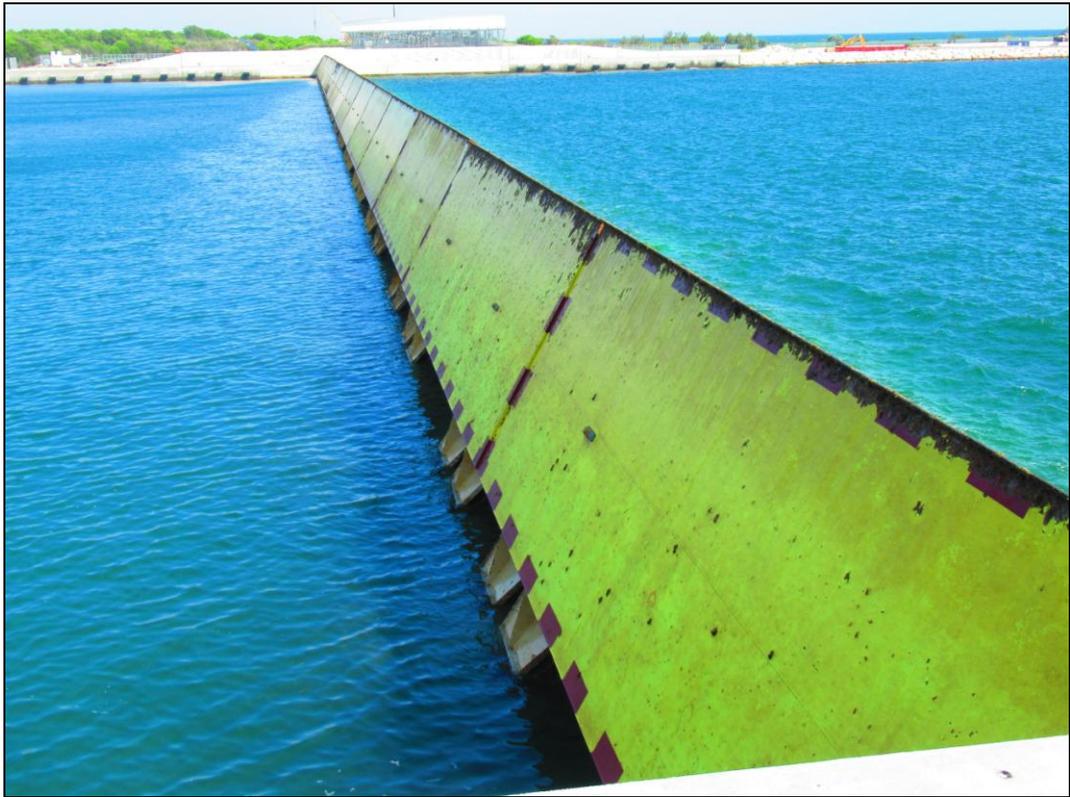
A questo punto tutta la schiera è stata gradualmente sollevata al completo, per raggiungere l'assetto previsto, a 45°. Questa posizione è stata raggiunta alle ore 11:30 (Foto 5).

Foto 5 - Chioggia, prove del 11-IX-2020: le paratoie in posizione operativa (ore 11:30)

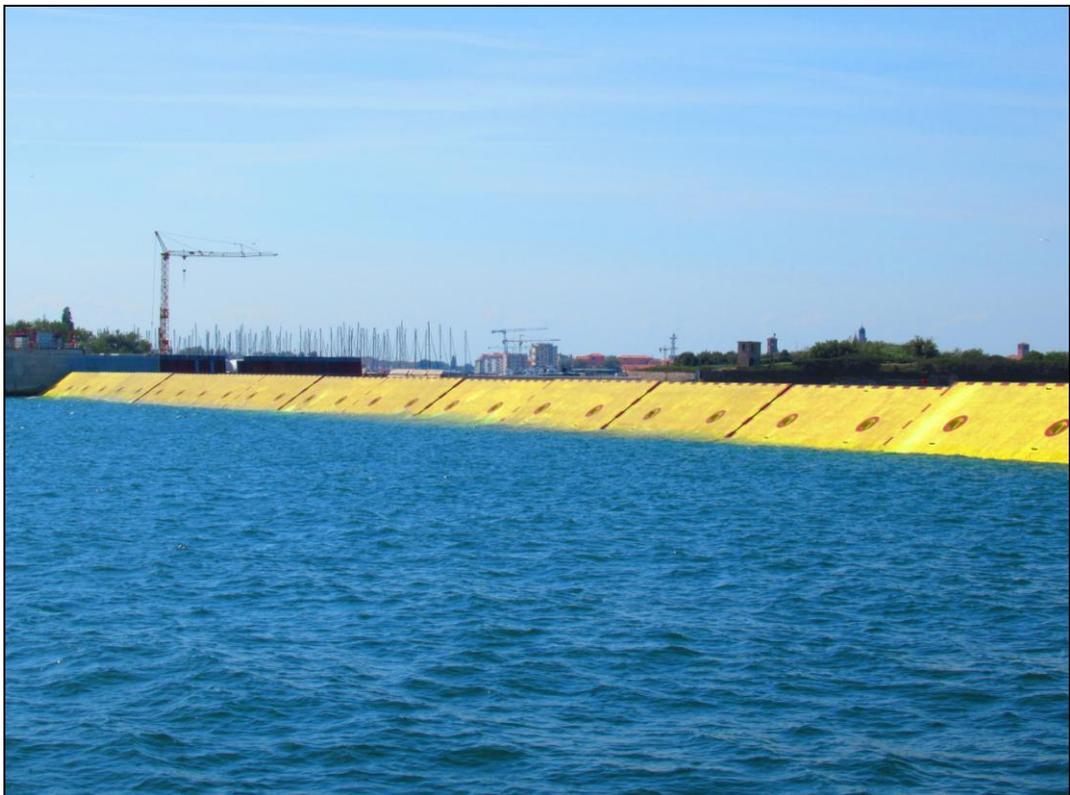
A questo punto sono stati spenti tutti i compressori dell'aria per verificare la tenuta delle valvole; l'assetto raggiunto dalla schiera alle 11:30, è rimasto invariato fino alle ore 12:00 (Foto 6), quando dalla centrale operativa provvisoria della bocca di Lido, è giunto l'ordine di rientrare le paratoie. Per circa 30' il flusso di marea si è arrestato e, tra mare e laguna, si è creato un dislivello di qualche decina di centimetri⁵.

Foto 6 - Chioggia, prove del 11-IX-2020: le paratoie in posizione operativa (ore 12:00)

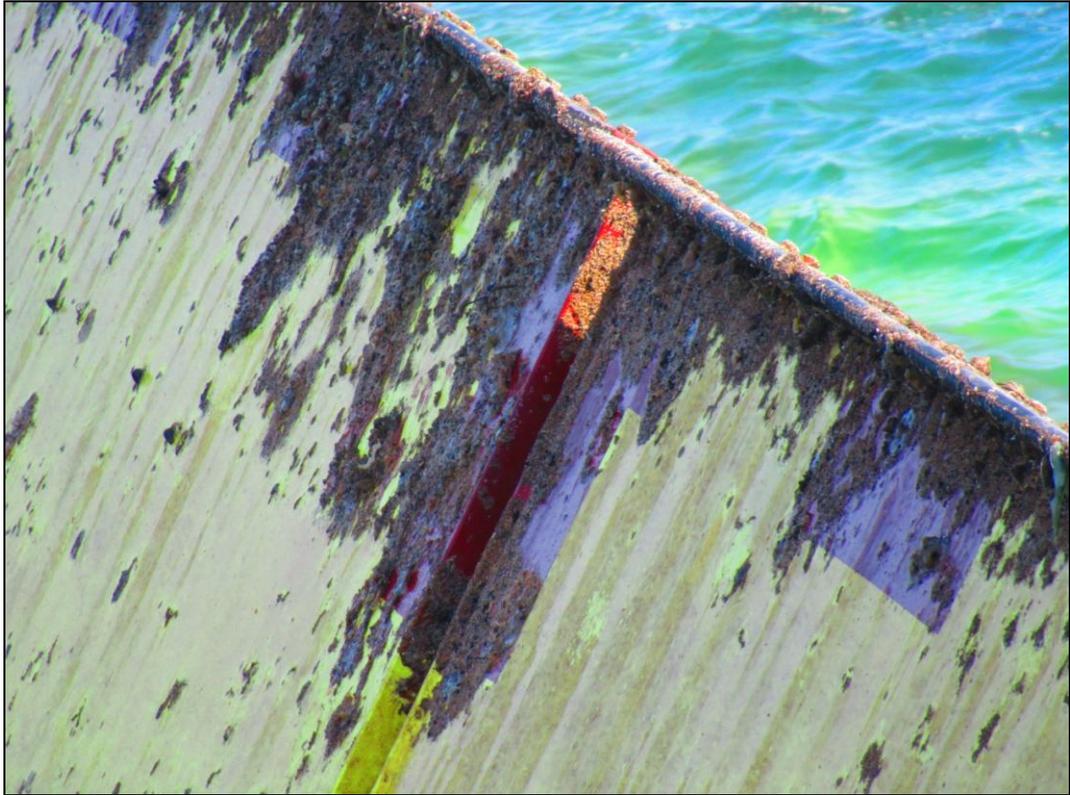
La stampa locale ha lamentato anche altre criticità del Mo.S.E.: valvole guaste, tubi che perdono e infiltrazioni nella galleria, ma per quanto riguarda l'opera di sbarramento di Chioggia, il giorno 11 il mantello delle paratoie appariva solo localmente sporco o coperto da incrostazioni marine, ma non arrugginito (Foto 7) mentre la galleria ed i vani delle cerniere sembravano asciutti (Foto 8). Peraltro i problemi sono inevitabili in opere così complesse.

Foto 7 - Chioggia, prove del 11-IX-2020: alghe e concrezioni marine sulle paratoie

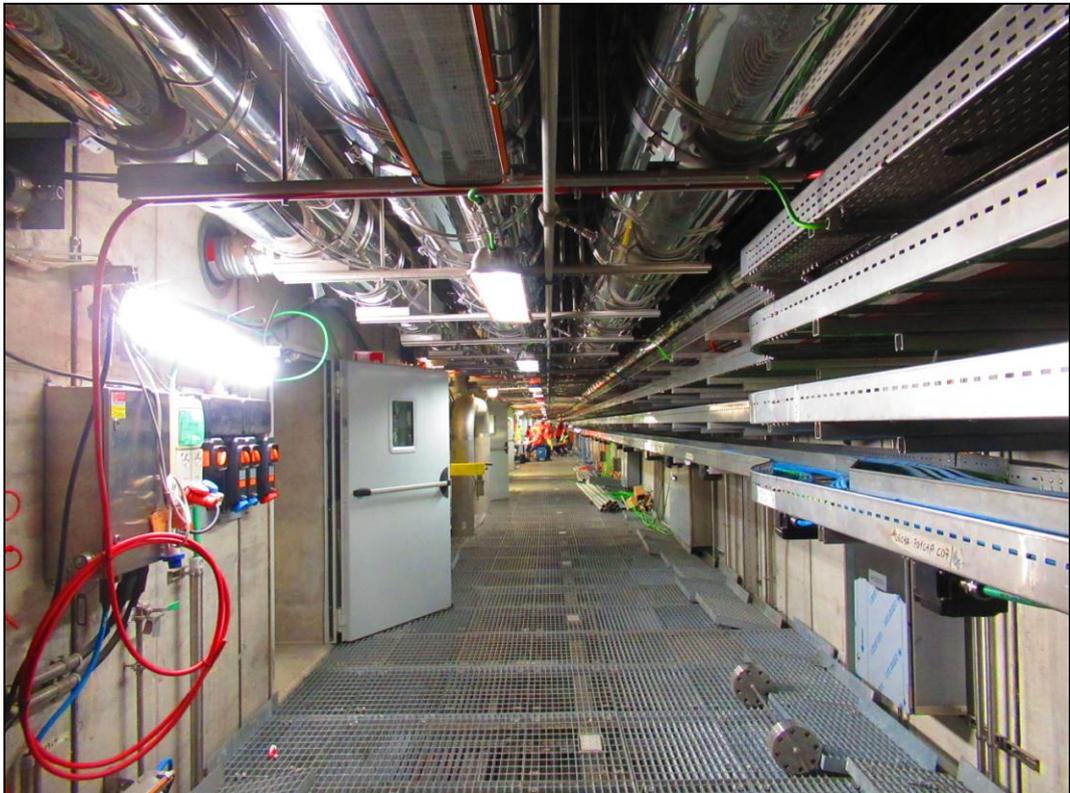
Foto 8 - Chioggia, prove del 11-IX-2020: la galleria dei cassoni di fondazione

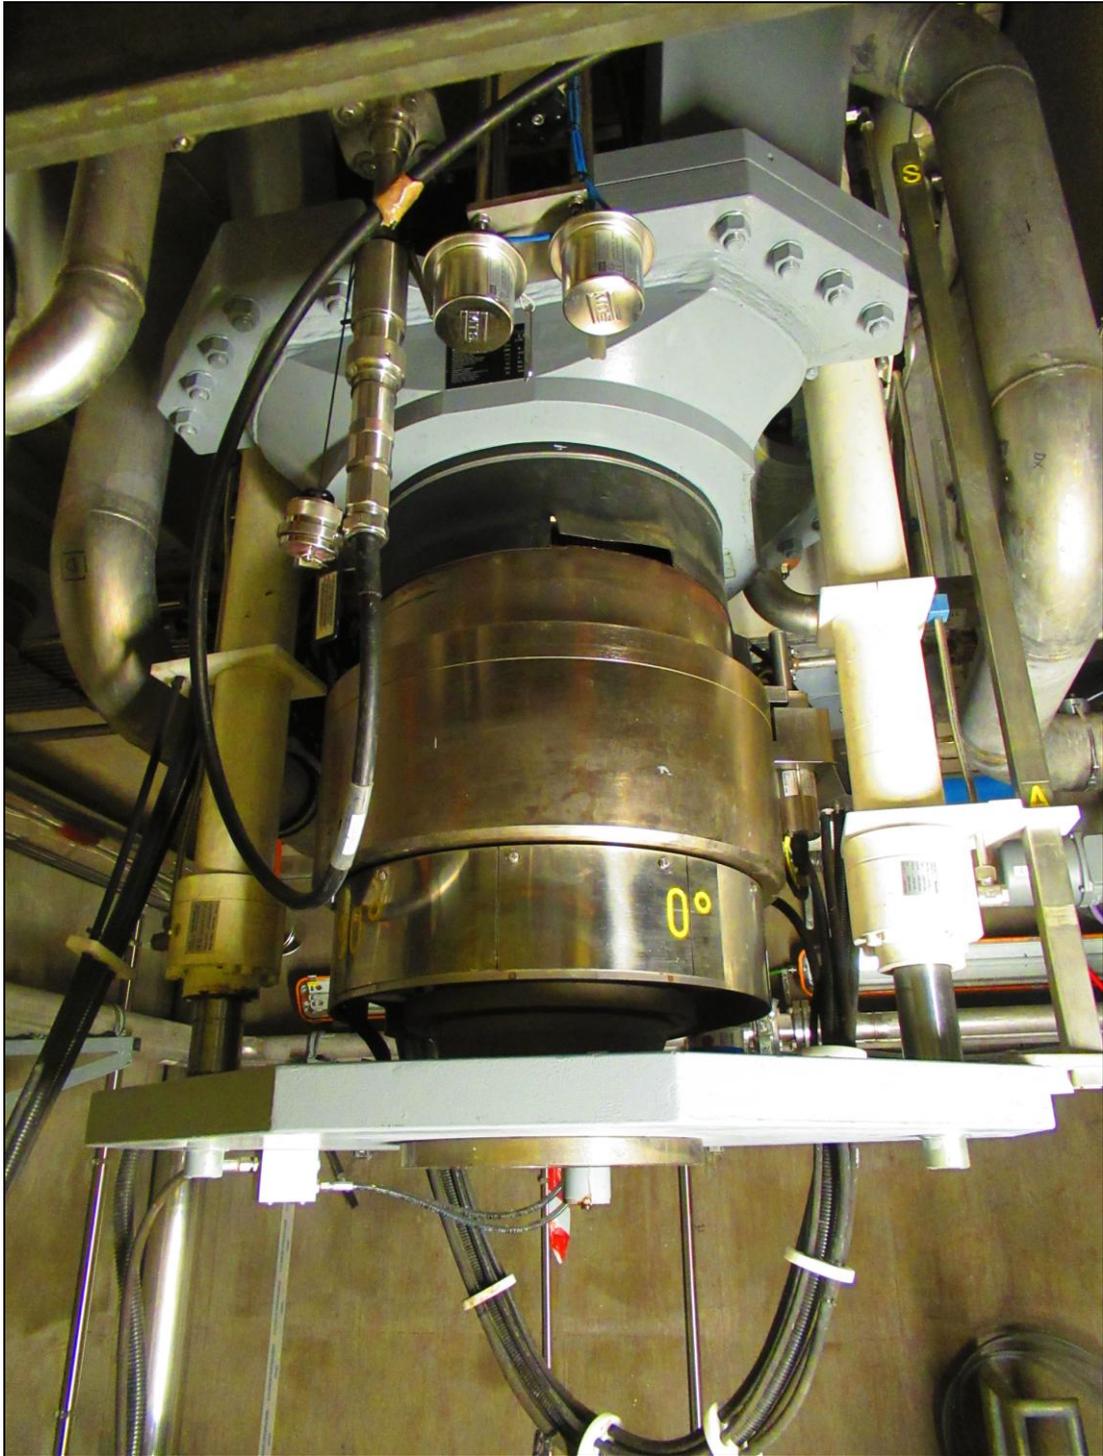
Foto 9 - Chioggia, prove del 11-IX-2020: cerniera connettore di una paratoia
