UNIVERSITÀ DEGLI STUDI DI PADOVA
DIPARTIMENTO DI INGEGNERIA CIVILE, EDILE E AMBIENTALE
Department Of Civil, Environmental and Architectural Engineering

TESI DI LAUREA

**ANALISI DI VULNERABILITÀ SISMICA DELLA BASILICA DI
SAN BENEDETTO A NORCIA DOPO IL TERREMOTO DEL
2016: INDAGINI STRUTTURALI, MODELLAZIONE
NUMERICA E H-BIM**

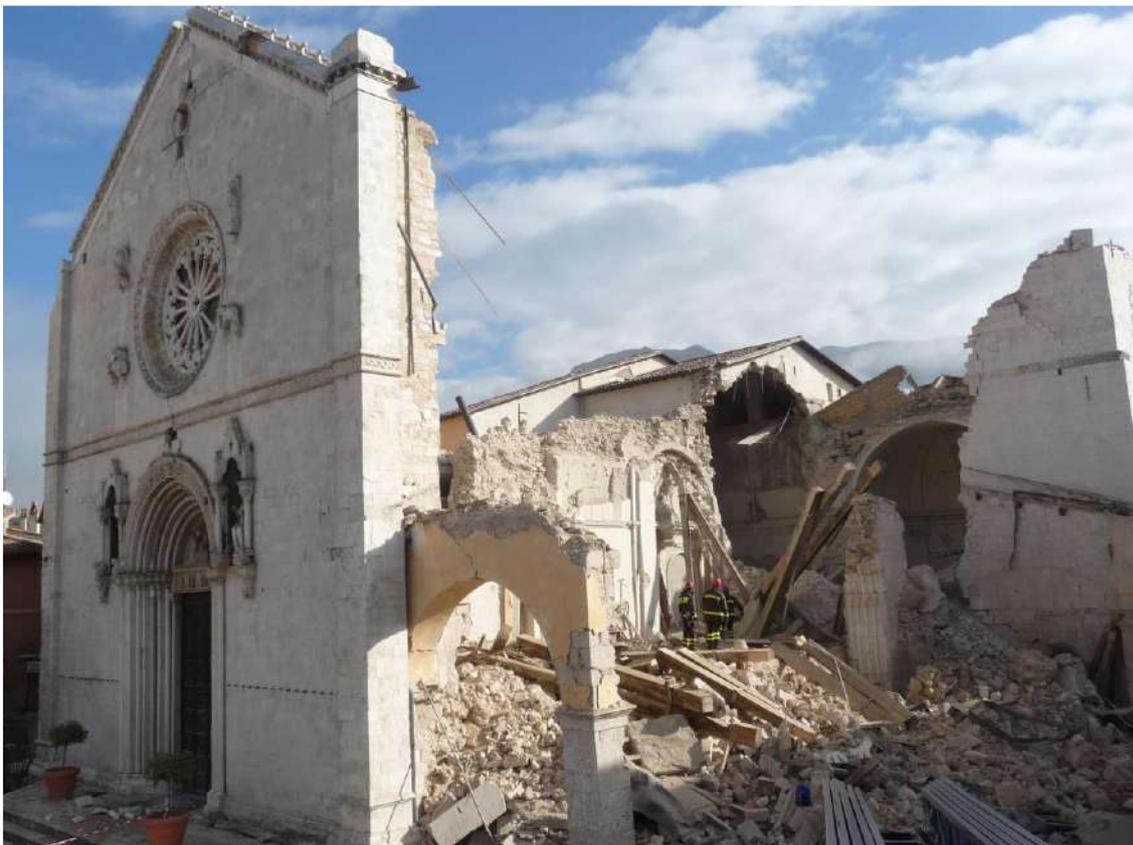
Figura 27 – Basilica di San Benedetto, foto immediato post-sisma 2016 [Archivio SABAP]

Ad oggi, la Basilica di San Benedetto a Norcia risulta quasi interamente crollata a seguito della sequenza sismica che ha colpito il Centro Italia nel 2016 (Figura 27). Il crollo ha interessato innanzitutto il campanile, elemento estremamente vulnerabile, il cui collasso verso l'interno della Basilica ha comportato la distruzione di tutta la copertura lignea della navata principale e della copertura dei transetti, compresa la calotta all'intersezione. Questi danni si sono estesi alle pareti laterali della navata, comportando il crollo totale del Portico delle Misure e della parete ad esso adiacente e il crollo della parte superiore della parete opposta. La facciata è uno dei pochi elementi che ha resistito al sisma, insieme alla zona absidale e del transetto. Questi elementi sono

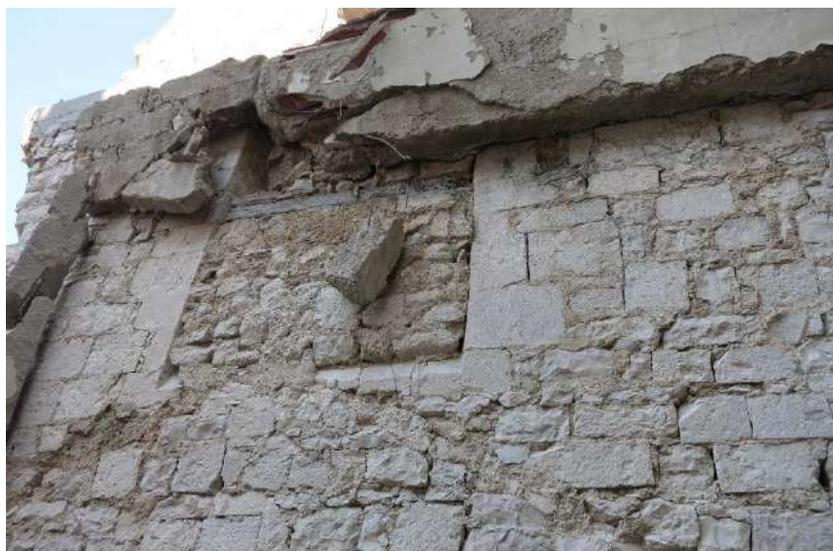
Figura 38 - Finestra tamponata, zona transetto sinistro

copertura. In entrambi i lati, a seguito del crollo, sono emerse delle finestre monofore tamponate (Figura 38 e Figura 39), ascrivibili a questa fase. Questo lascia presupporre che non fosse presente, almeno a quella quota, la struttura del convento. Un'ulteriore indicazione a riguardo viene dalla presenza di un'ulteriore finestra tamponata, con stesso linguaggio architettonico e quota, nella zona del transetto sinistro, a contatto con il convento.

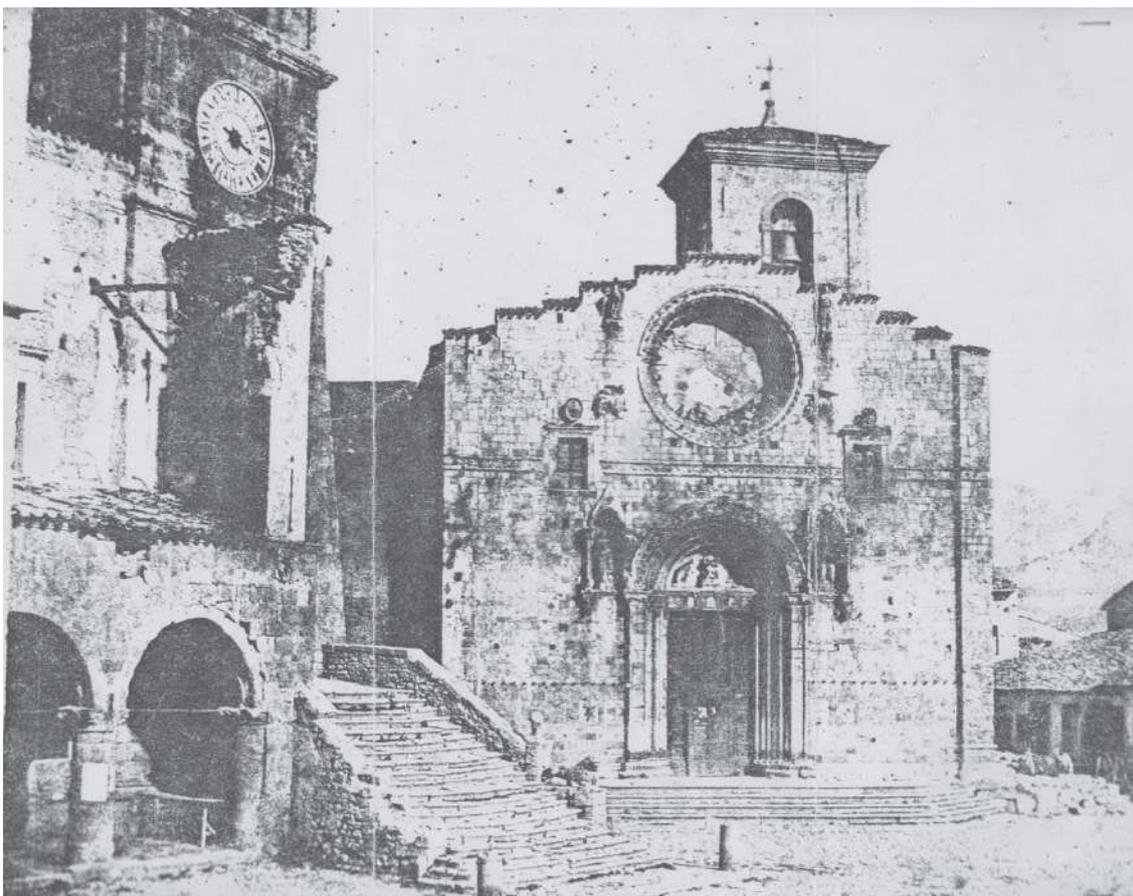
Figura 48- La demolizione del timpano e del Portico delle Misure a seguito del sisma del 1859 [Archivio SABAP]

Il Consiglio Municipale, dimostrata la situazione di instabilità della facciata (nei documenti [Archivio Centrale dello Stato] si parla di un evidente fuori piombo), approva un progetto di restauro «*su disegno corrispondente allo stile ed al carattere dell'epoca*», prevedendo la demolizione del timpano sino alla cornice dell'oculo (Figura 48).

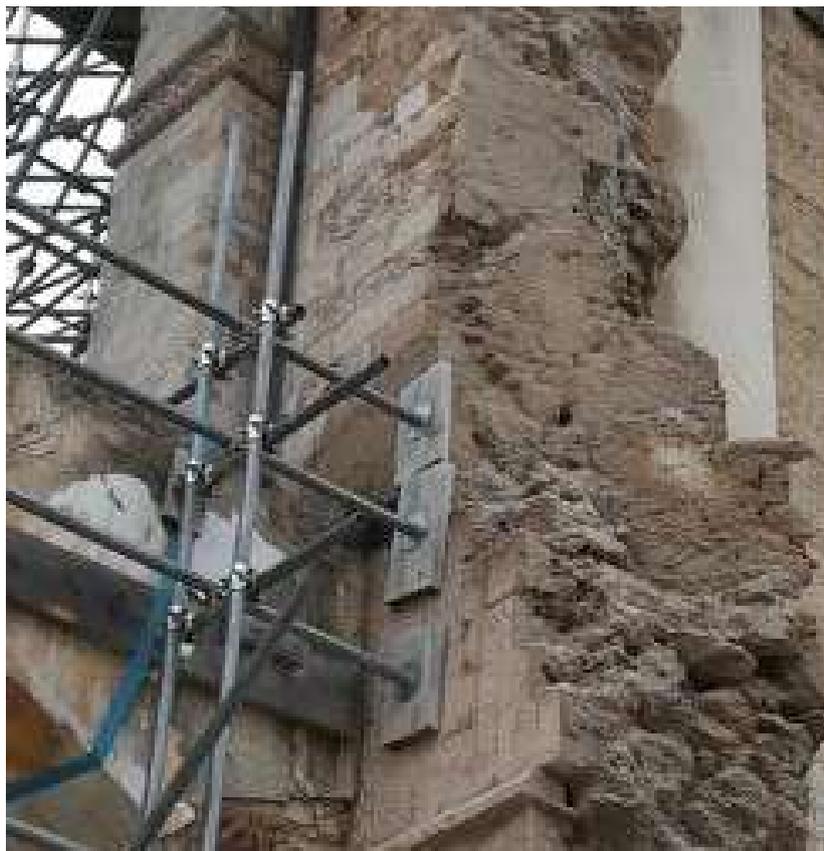
Figura 51 - Imbotte della finestra gotica tamponata posta a ridosso della facciata

Inoltre, come si può osservare sempre in Figura 50, era ancora presente una finestra a ridosso della facciata, probabilmente in corrispondenza della cantoria. Anche a seguito del collasso del 2016 è possibile notare la presenza dell'imbotte della finestra originariamente presente a ridosso della facciata (Figura 51), e quindi probabilmente risalente alla fase settecentesca.

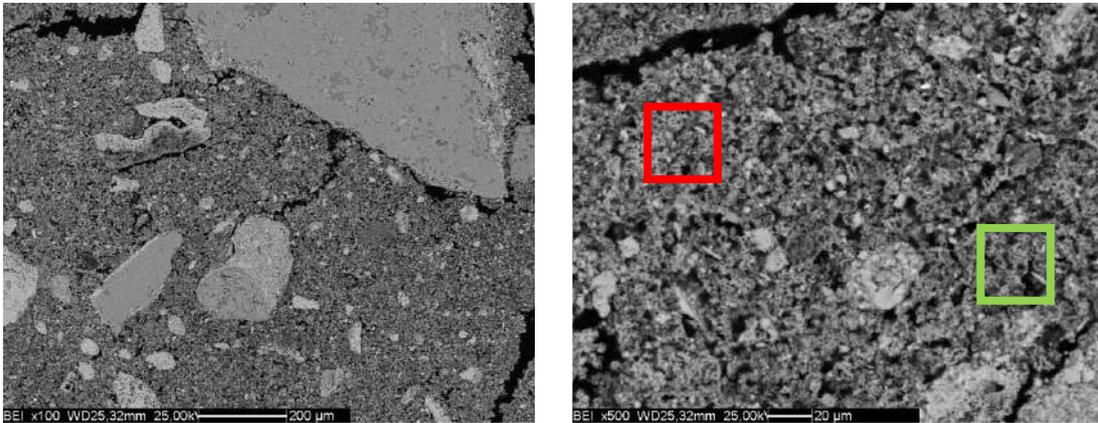
Le malte di questo gruppo presentano matrici leganti compatte, costituite da aggregati di fasi microcristalline a morfologia globulare (Figura 103). Le microanalisi EDS hanno evidenziato una composizione prevalentemente calcica, con aliquote minoritarie di silicio e alluminio (Figura 104).

Inoltre, analisi sui clasti di selce hanno evidenziato l'influenza degli effetti termici sulla microstruttura delle particelle e la formazione di fessurazioni dendritiche da stress termico sulla porzione interfacciale dei clasti.

Figura 103 - Campione SB_13, micrografia SEM agli elettroni retrodiffusi SEM-BSE (sinistra) e dettaglio della matrice legante (destra)

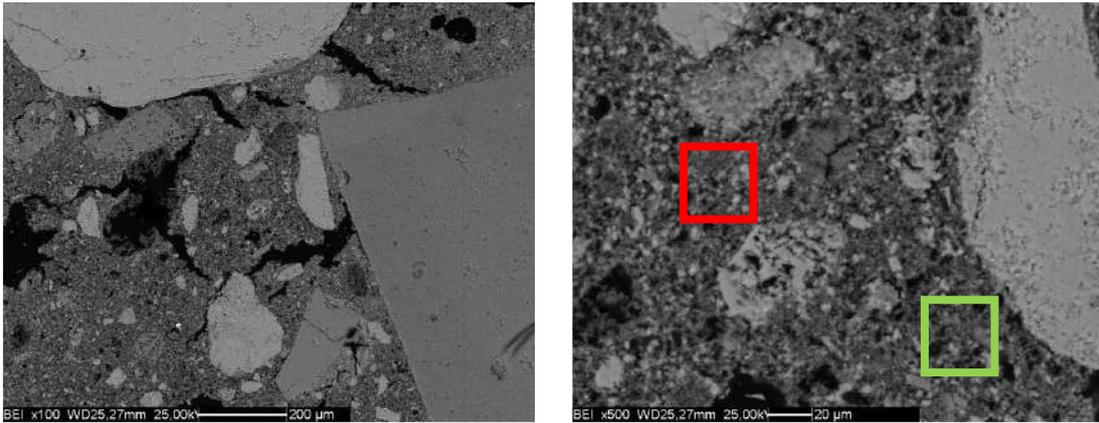
Le malte di questo gruppo presentano matrici leganti compatte (Figura 105) e composizioni chimiche date da dominante calcio e associati silicio ed alluminio (Figura 106). L'indice di idraulicità medio risulta pari a 0.54, tipico per calci eminentemente idrauliche.

Come osservato per i campioni precedenti anche tali materiali contengono numerosi granuli di selce con segni di stress termico, in forma di margini di alterazione a porosità incrementata.

Figura 105 - Campione SB_07, micrografia SEM agli elettroni retrodiffusi SEM-BSE (sinistra) e dettaglio della matrice legante (destra)

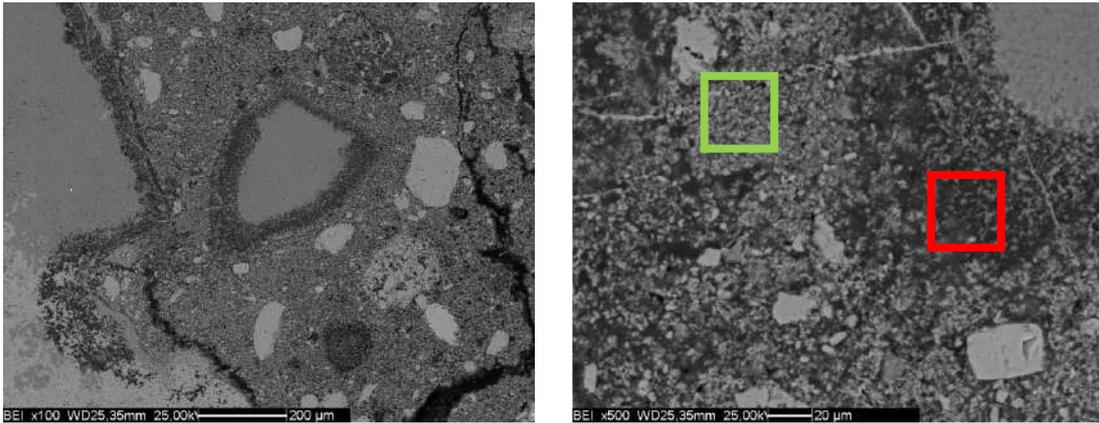
Anche per questo gruppo, come per il precedente, siamo di fronte a malte che presentano matrici leganti molto compatte (Figura 107) con composizioni chimiche date da dominante calcio ed associati silicio e alluminio (Figura 108). A differenza del gruppo precedente i valori di silicio e alluminio sono sensibilmente più alti, comportando un aumento del valore dell'indice di idraulicità, pari a 0,72.

In tale gruppo di campioni, i clasti di selce mostrano effetti di alterazione termica ulteriormente più spinti, con presenza di ampi margini caratterizzati da profonda dissoluzione della matrice silicatica.

Figura 107 - Campione SB_12, micrografia SEM agli elettroni retrodiffusi SEM-BSE (sinistra) e dettaglio della matrice legante (destra)

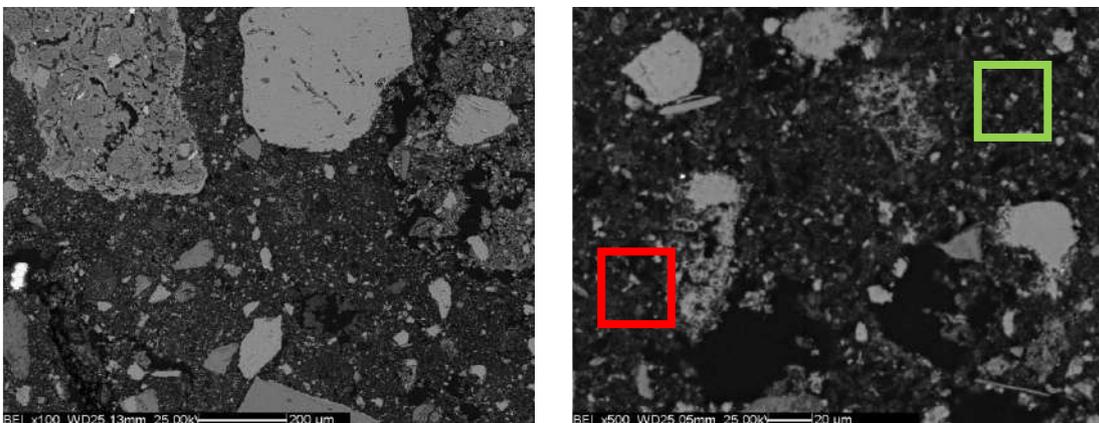
Le malte di questo gruppo presentano matrici leganti compatte (Figura 111) con composizioni chimiche date da dominanti calcio e silicio associati ad alluminio, con aliquote minoritarie ma chiaramente rilevabili di alcali, magnesio, ferro, zolfo e cloro (Figura 112). L'indice di idraulicità medio risulta pari a 1,11, tipico di calci eminentemente idrauliche.

Le malte di tale gruppo presentano abbondanti relitti di calcinazione, in forma di clasti di selce fortemente reagiti per effetto termico, con abbondanti microfratture.

Figura 111 - Campione SB_03, micrografia SEM agli elettroni retrodiffusi SEM-BSE (sinistra) e dettaglio della matrice legante (destra)

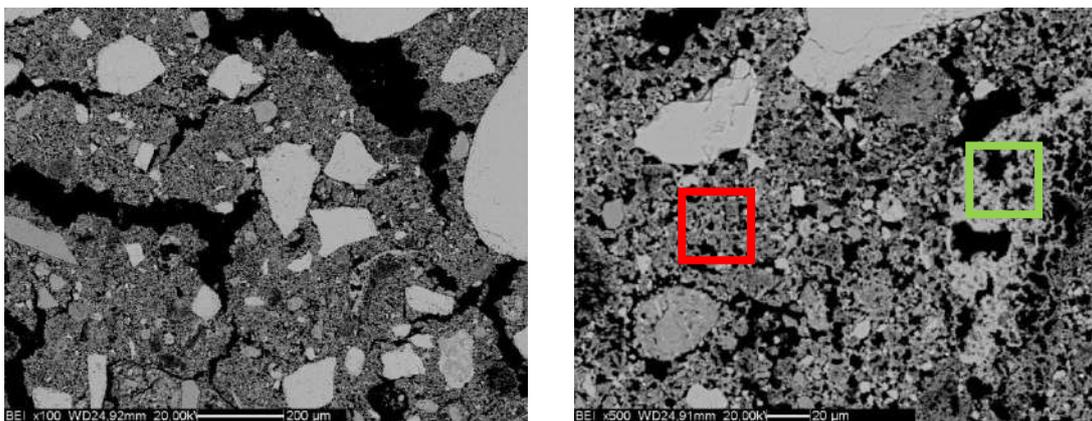
Le malte di questo gruppo presentano matrici leganti fortemente fratturate e ricche di porosità capillare (Figura 113). Le microanalisi EDS hanno evidenziato una composizione prevalentemente calcica, con aliquote significative ed altamente variabili di silicio ed alluminio, associate a quantitativi rilevanti di potassio e ferro (Figura 114). La disomogeneità composizionale delle matrici e la presenza rilevante di potassio e ferro, tipica per minerali di natura argillosa, permettono di ipotizzare non tanto l'utilizzo di calci dalle proprietà idrauliche, come osservato per i precedenti gruppi, quanto la presenza di significative aliquote argillose disperse nelle matrici leganti, dovute ad una scarsa depurazione della frazione di aggregato prima della miscelazione, se non ad una volontaria aggiunta di frazioni di suolo, per ridurre i costi di manifattura dei leganti. I clasti di selce presenti all'interno dei materiali analizzati, a differenza di quanto osservato per i precedenti campioni, risultano totalmente privi di fratturazioni interfacciali da stress termico e di variazioni dei profili composizionali indicative della formazione di silicati di calcio.

Figura 113 - Campione SB_31, micrografia SEM agli elettroni retrodiffusi SEM-BSE (sinistra) e dettaglio della matrice legante (destra)

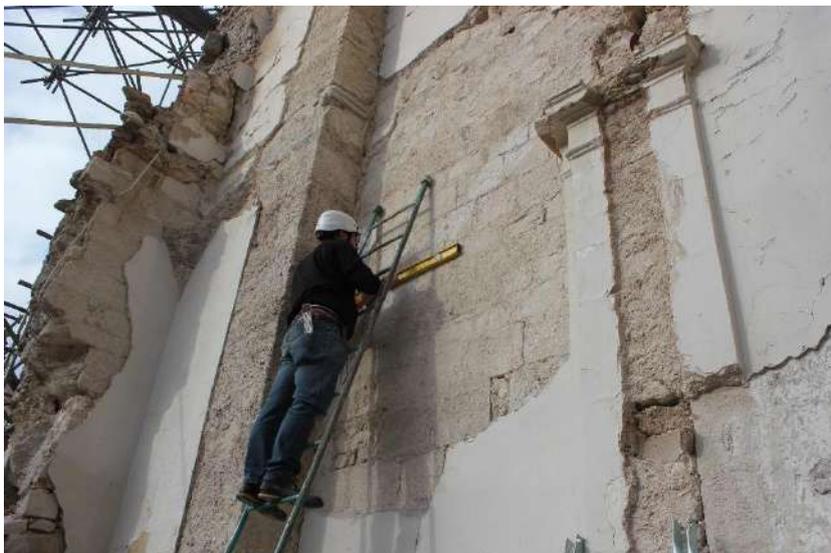
La prova sonica diretta è stata realizzata su un'area di indagine di 140x180 cm, con una griglia di spaziatura 20 cm in entrambe le direzioni misurando otto punti su cinque righe. L'estensione in larghezza è stata definita dallo spazio a disposizione in controfacciata, vista la presenza a sinistra del ringrosso murario e a destra di una delle colonne appartenenti alla cantoria (Figura 117).

Figura 117 - Preparazione della griglia per esecuzione della prova sonica diretta

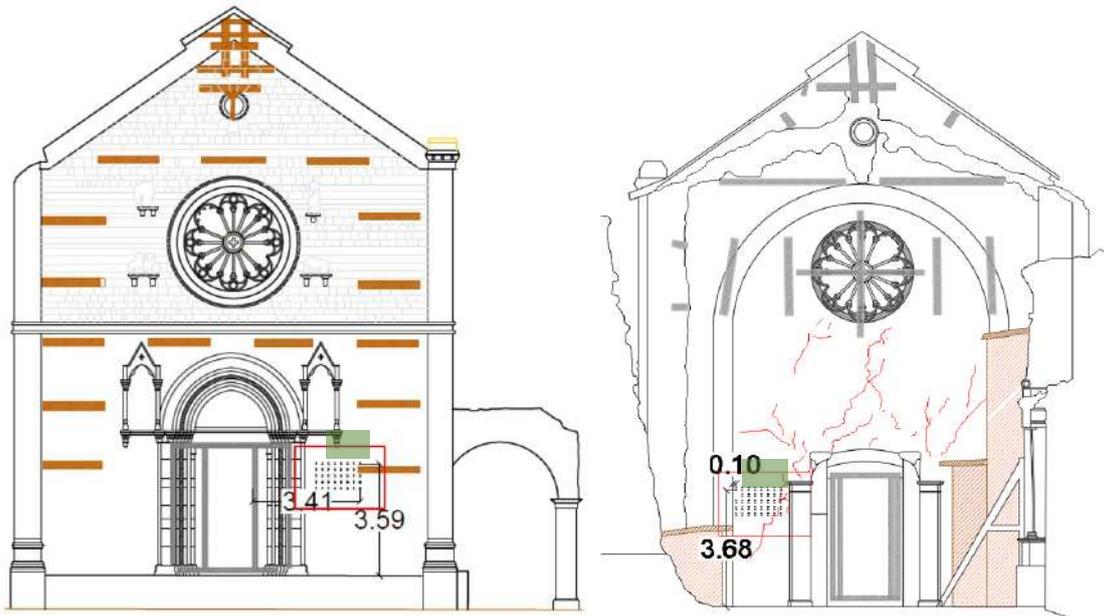
In Figura 118 si osserva il posizionamento esatto della griglia di indagine e le misure relative al primo punto della griglia (punto 1.1) che è stato preso in corrispondenza su entrambi i lati della facciata. Lo spessore della muratura tenuto in considerazione per la calibrazione dei risultati di

prova è di 116 cm, rilevato mediante nuvola di punti *laser scanner*, confrontato con una misura diretta in situ.

Figura 118 - Posizione della prova sonica diretta in facciata (sinistra) e controfacciata (destra)

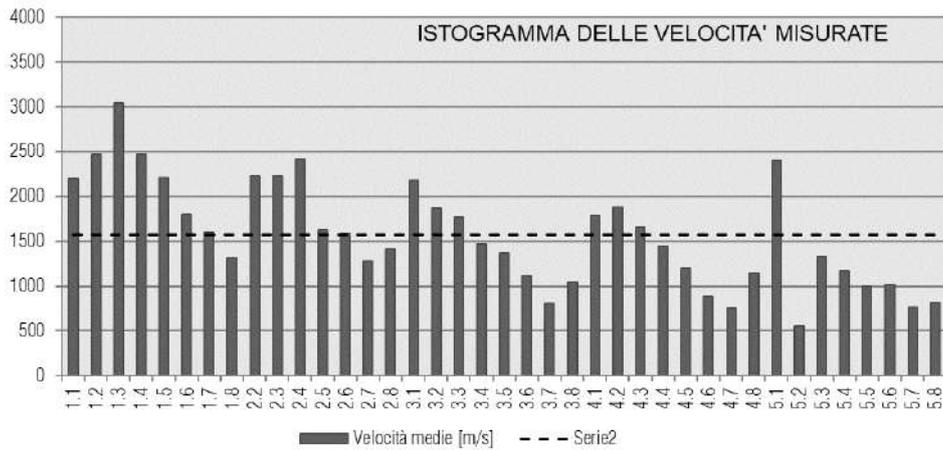
Questo risultato appare molto chiaro osservando la Figura 119 in cui sono riportati gli istogrammi delle velocità. Si può notare che la velocità sonica diminuisce spostandosi, nelle varie righe della griglia, da sinistra verso destra. Anche la mappa dei colori delle velocità soniche, in Figura 120, mostra la stessa situazione evidenziando un decadimento delle velocità soniche in alto a sinistra, con valori minimi anche di 840 m/s.

Figura 119 - Istogramma delle velocità misurate e valori medi

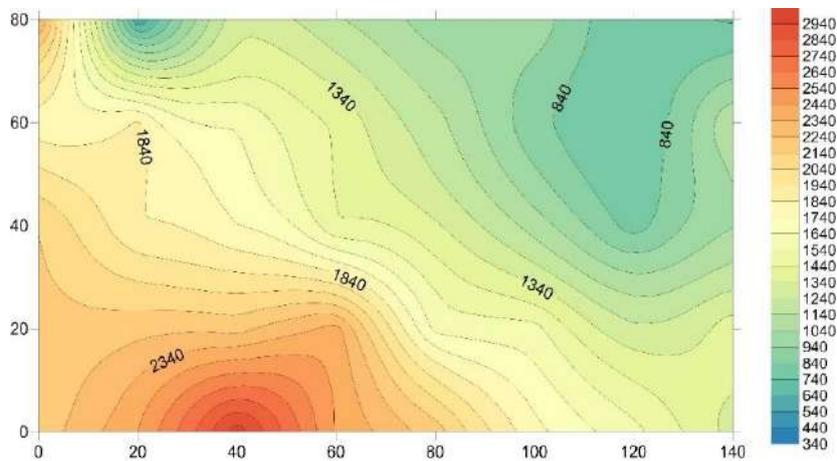
Figura 120 - Mappa delle velocità soniche

La motivazione di tale andamento può essere spiegata attraverso la sovrapposizione della mappa delle velocità soniche con l'effettiva porzione di muratura in controfacciata dove si è eseguita la prova (si veda Figura 121). Si può osservare chiaramente una correlazione tra il quadro fessurativo presente nel punto della prova e le velocità soniche, le quali diminuiscono in presenza di vuoti o murature fessurate.

In conclusione, a seguito della prova sonica diretta si può osservare che la muratura della facciata in zona non danneggiata è una muratura di buona qualità, in quanto presenta valori medi pari a circa 2000 m/s. Allo stesso tempo, però, emerge come le fessurazioni presenti a seguito dello sciame sismico del 2016 coinvolgano la muratura nell'intero spessore, anche se questo dato non è riscontrabile visivamente sulla facciata, e che sembrano interessare zone di muratura più ampia rispetto alla fessura visibile, probabilmente a seguito del danneggiamento delle zone limitrofe.

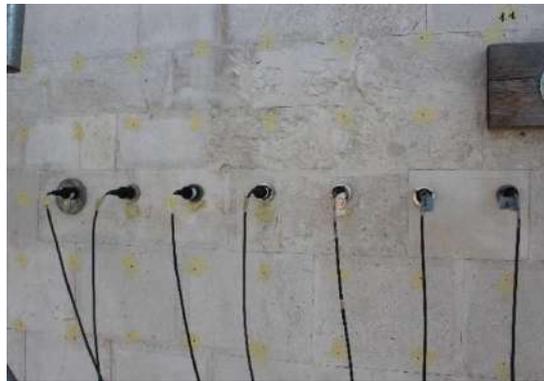
L'indagine tomografica è stata svolta lungo la linea centrale (riga 3) della prova sonica diretta, come visibile in Figura 122. Lo scopo di questo tipo di indagine è di avere un'informazione estesa in sezione delle velocità soniche in quanto la prova sonica diretta riporta la velocità media di attraversamento dello spessore murario senza tener conto però di possibili disomogeneità all'interno dello spessore murario.

Figura 122 - Prova sonica tomografica, accelerometri posizionati in facciata

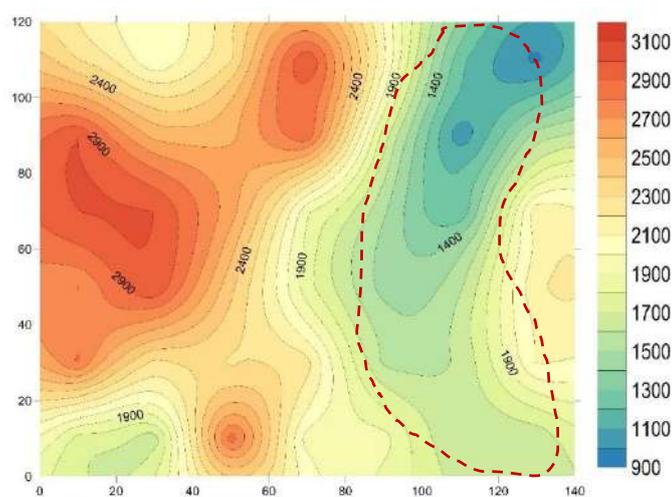
Figura 124 - Mappa delle velocità soniche relativa alla tomografia

Si può osservare in Figura 124 la distribuzione delle velocità soniche in sezione. Anche in questo caso si nota una zona caratterizzata da velocità soniche fortemente ridotte che evidenziano una zona danneggiata. Si conferma quindi quanto rilevato dalla prova sonica diretta, e quindi la presenza di una fessura passante in quel punto della muratura.

Risulta interessante osservare, inoltre, come le velocità soniche siano leggermente maggiori nella parte più alta della mappa di colori, corrispondente al paramento esterno della facciata, piuttosto che nella parte bassa, corrispondente alla muratura in controfacciata.

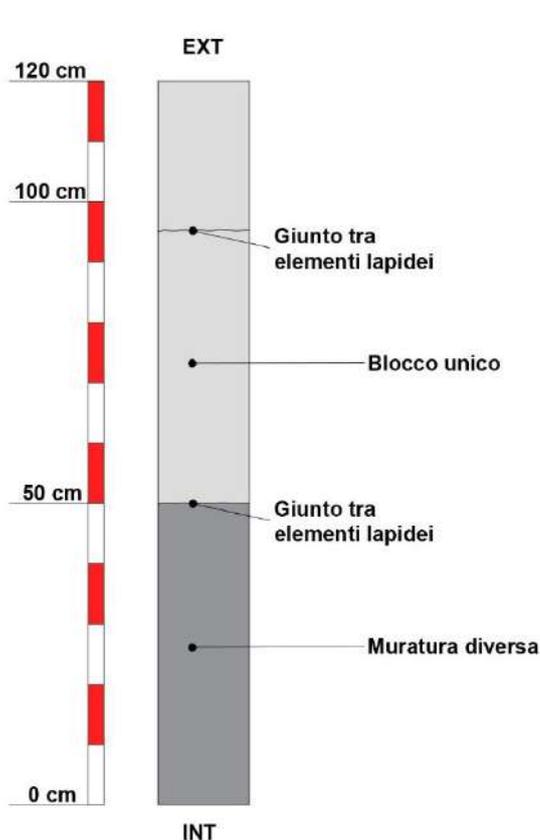
Figura 129 - Schema risultato carotaggio 1

In Figura 129 si riporta lo schema di quanto rilevato mediante endoscopia effettuata nella perforazione. Si può notare come la muratura per circa i primi 30 cm dall'esterno corrisponda con la muratura visibile in prospetto. Proseguendo verso l'interno si può osservare la presenza di un blocco unico, posizionato di testa, quindi con orientamento diverso dal precedente, che prosegue fino a 70 cm dall'esterno (Figura 131). Per i rimanenti 50 cm del carotaggio si nota che la muratura appare diversa sia come qualità che come tipologia di elementi lapidei.

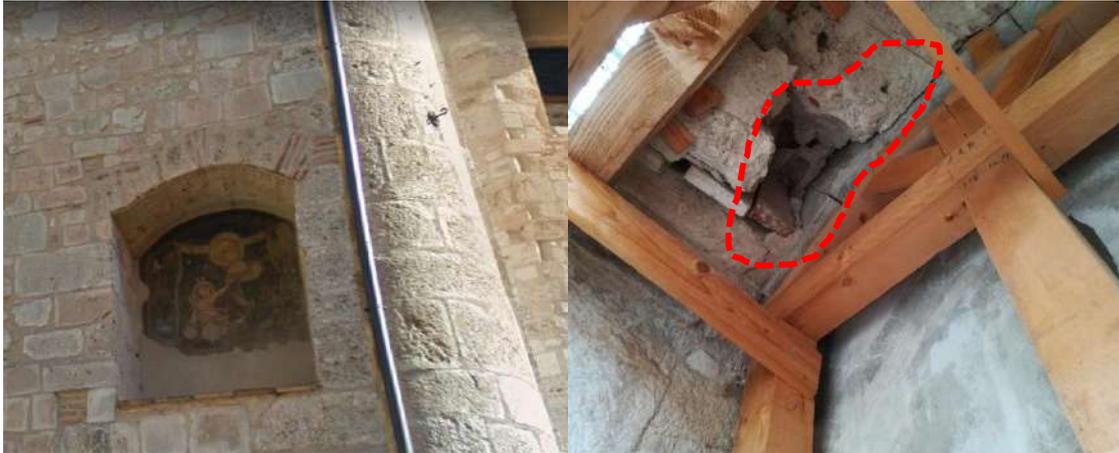
Figura 132 - Affresco presente sul transetto (sx) e vista dall'interno della nicchia (dx)

Lo spessore della tipologia muraria esterna risulta di 70 cm, confermando quanto misurato *in situ* nei pressi della nicchia presente sul transetto contenente un affresco (Figura 132). L'indagine sembra quindi confermare quanto riportato dalle fonti storiche che vedono l'ispessimento dei muri di transetto ed abside negli interventi eseguiti post terremoto del 1730. Un'ulteriore conferma di questo ispessimento delle murature deriva da un'osservazione eseguita durante la campagna di indagini nella muratura all'interno della nicchia. Si può osservare, infatti, la presenza di uno strato di intonaco tra le due tipologie murarie, ad indicare la realizzazione delle due murature in modo non coevo (si osservi la zona tratteggiata in rosso in Figura 132).

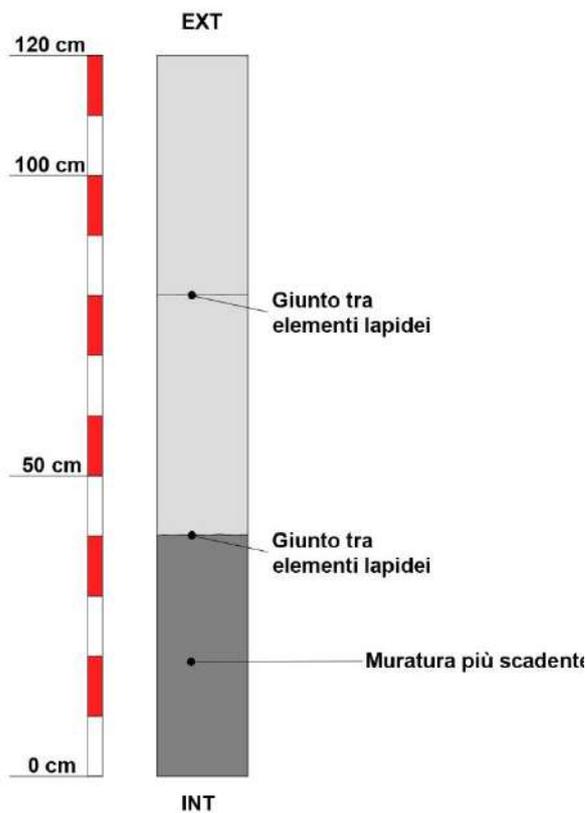
Figura 135 - Schema risultato carotaggio 4

Mediante endoscopia effettuata nel foro del carotaggio (Figura 134) si può ricostruire la stratigrafia della muratura (Figura 135) e si può notare come la muratura sembra essere omogenea per i primi 70 cm (Figura 136) e si può riconoscere un giunto tra due diversi elementi lapidei dopo circa 40 cm. Proseguendo verso l'interno, nei rimanenti 50 cm fino a fine foro, si può vedere che la muratura appare diversa, apparentemente degradata e fessurata (Figura 137).

Poiché a quella quota lo spessore del muro del transetto è pari a 153 cm il confronto con il carotaggio CAR_01 permette di valutare la presenza di due paramenti murari diversi che compongono la muratura del transetto e che risultano compatibili in termini dimensionali 80 cm (interno) e 73 cm (esterno).

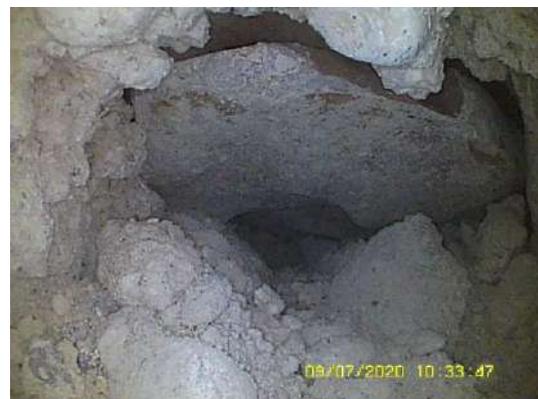
Figura 141 - Foto a 0 cm (56 cm di profondità)

Come evidenziato in Figura 138 nella stessa zona sono stati eseguiti due carotaggi poiché, il CAR_02 (Figura 139) è stato interrotto ad una profondità di 56 cm (Figura 140). Dall'immagine ottenuta dall'endoscopio sul fondo foro (Figura 141) si suppone che questa interruzione sia causata dalla presenza di un elemento metallico, in quanto nelle immagini ottenute con l'endoscopio appare un elemento di colore scuro che non permetteva il proseguimento della perforazione. In corrispondenza di questa interruzione si suppone vi sia una transizione o rimaneggiamento poiché si intravede la presenza di un mattone. Per i primi circa 60 cm, invece, la muratura è riconducibile alla muratura esterna, con una qualità leggermente inferiore rispetto al paramento esterno del transetto.

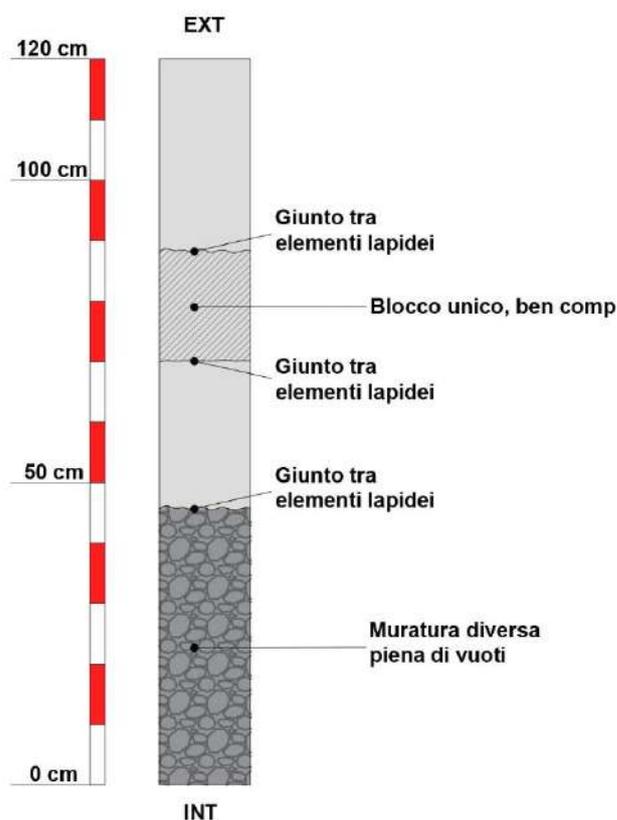
Figura 144 - Schema risultato carotaggio 3

L'endoscopia ha permesso la ricostruzione della stratigrafia riportata in Figura 144 dove si può notare come la muratura per circa i primi 30 cm dall'esterno corrisponda con il paramento che risulta visibile in prospetto. Proseguendo verso l'interno si può vedere un blocco unico, ben compatto (Figura 145), per i successivi 20 cm, arrivando quindi ad una distanza di circa 70 cm

dall'interno del foro. A questa quota si nota la rottura del blocco in questione, che sembra essere meno compatto fino alla quota di 50 cm da interno foro. Per i rimanenti 50 cm si vede che la muratura appare decisamente diversa, caratterizzata dalla presenza di numerosi vuoti (Figura 146).

Anche in questo caso, come evidenziato per il primo carotaggio sul transetto, si osserva la presenza di due diversi paramenti tra interno ed esterno della Basilica. Questi, come nel primo caso, confermano quanto rilevato dai documenti storici relativamente ad interventi successivi di inspessimento come rinforzo delle murature.

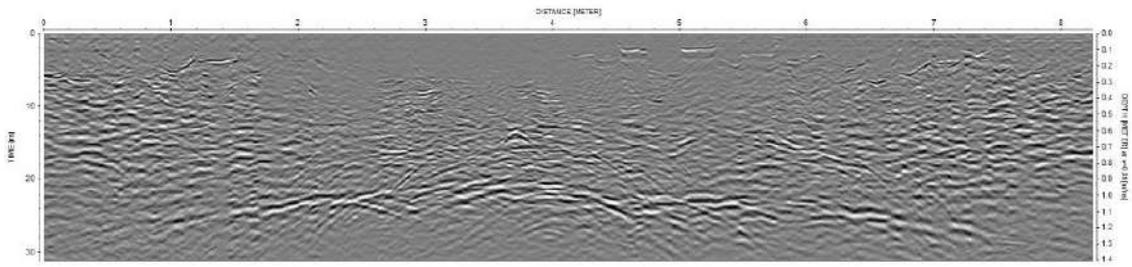
Figura 151 - ROS_SIN_aa_04

Inoltre, in relazione al profilo acquisito sotto il rosone (Figura 151), il confronto con le immagini radar acquisite nelle diverse parti della facciata, porterebbe ad ipotizzare la presenza di una struttura muraria più integra sotto il rosone. Questa porzione centrale è riconducibile, probabilmente, a ragioni costruttive che hanno tenuto conto di un punto di debolezza della facciata proprio nella zona compresa tra rosone e portale.

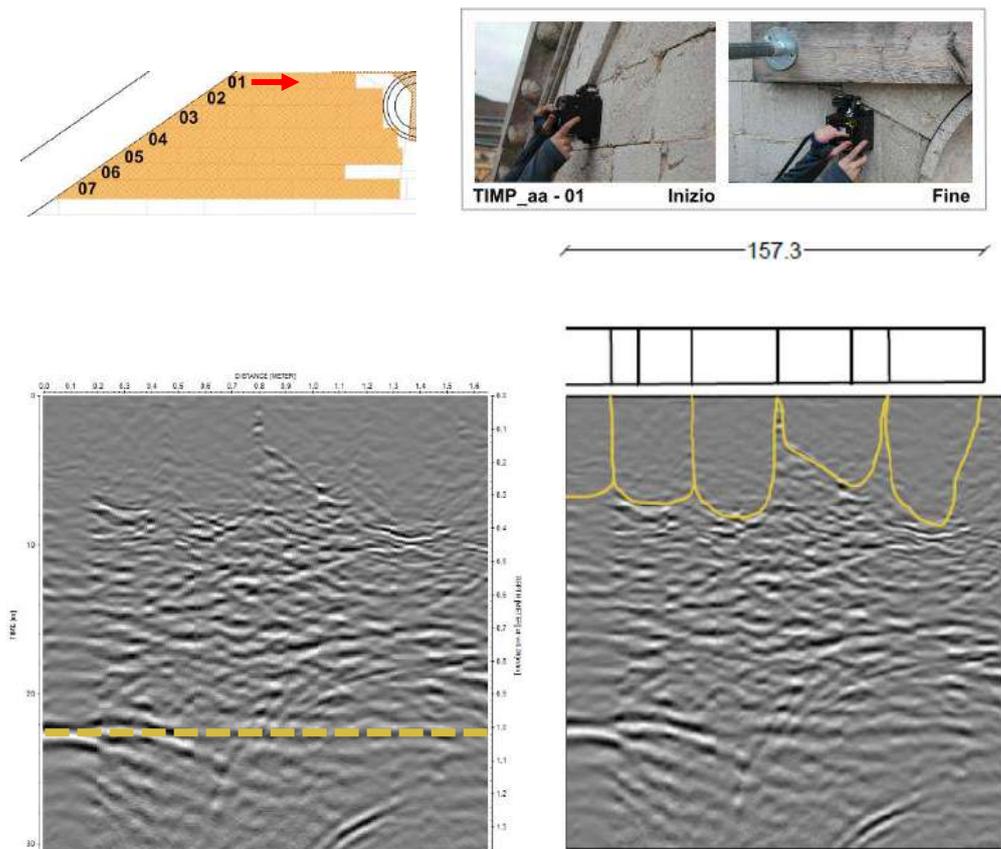
Figura 152 - Risultati acquisizione georadar timpano

Si riporta in Figura 152 un esempio corrispondente ad un'acquisizione georadar effettuata nel timpano: si evidenzia una zona superficiale senza attenuazione, verosimilmente relativa ad un materiale più compatto per i primi 20-30 cm. Circa dopo 1 m, invece, si può osservare un accentuato fenomeno di riflessione, che va ad individuare lo spessore della parete in esame. È stato, inoltre, eseguito un confronto tra il disegno dell'apparecchiatura muraria, ricavato mediante ortofoto, e il radargramma e si è osservata una quasi perfetta corrispondenza con i giunti tra gli elementi lapidei. In particolare, alla progressiva metrica 0.8 m è evidente una chiara diffrazione nel radargramma provocata dalla presenza d'aria tra i blocchi, che testimonia la loro posa a secco. La linea gialla tratteggiata evidenzia la riflessione che consente di determinare lo spessore totale del muro, e di validare la calibrazione delle velocità di trasmissione adottate nel processing del dato.

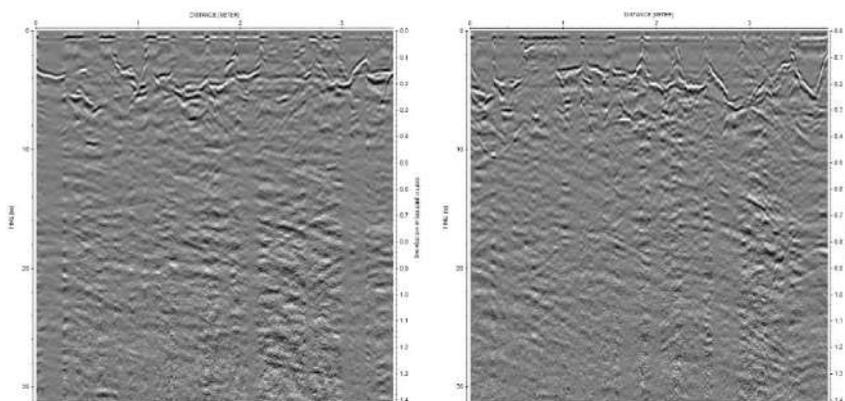
Figura 154 - TRASET_aa_01 (sinistra) e TRASET_aa_02 (destra)

In particolare, si nota chiaramente una differenza tra le prime due sezioni acquisite nella parte bassa della muratura (Figura 154), dove si registra una marcata attenuazione del segnale e le restanti sezioni più alte, caratterizzate invece da una marcata diffrazione, testimonianza di una forte alterazione nella struttura interna della muratura.

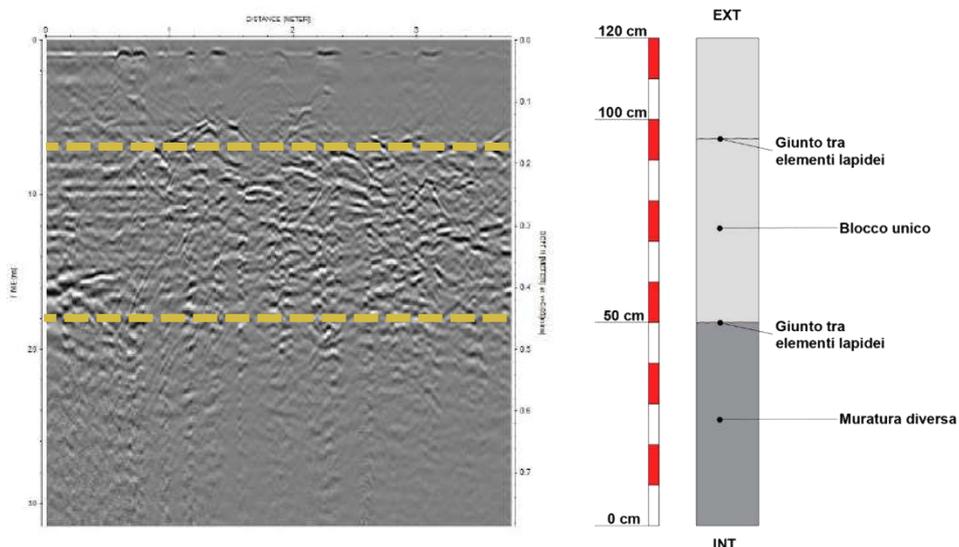
Figura 155 - TRANSET_aa_05 e confronto con stratigrafia muraria emersa a seguito di carotaggio e video-endoscopia

Risultano anche in questo settore, come nella facciata, ben visibili le transizioni tra paramento esterno e nucleo interno della muratura. Si precisa che dato lo spessore murario in questa zona, la massima penetrazione del segnale radar con l'antenna utilizzata non ha consentito di rilevare l'intero spessore della muratura, sebbene la condizione qui descritta si possa ritenere rappresentativa dell'intero paramento in tutto il suo spessore. Si riporta di seguito, in Figura 155, l'immagine *radargramma* dove sono segnati, in quanto chiaramente visibili grazie alla riflessione del segnale, le transizioni tra i paramenti presenti all'interno dello spessore murario. Questa acquisizione è stata messa a confronto con i risultati emersi a seguito del carotaggio CAR_01 effettuato sempre sul transetto e si è potuto osservare come le transizioni tra i giunti sono circa corrispondenti in termini numerici a quanto emerso mediante indagine con video-endoscopia a

seguito di carotaggio. Si può osservare, infatti, una prima porzione di muratura più compatta per i primi 20 cm ed è visibile un ulteriore giunto tra gli elementi lapidei dopo circa 50 cm.

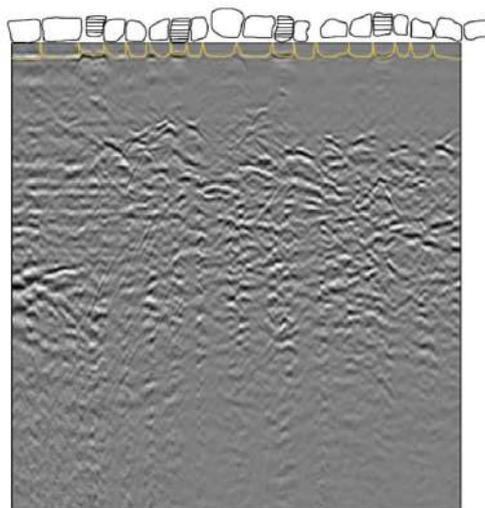
Figura 156 - Indagine georadar eseguita in corrispondenza delle buche pontai sul transetto (TRANSET_aa_05)

Anche in questo caso è opportuno fare un confronto tra le acquisizioni georadar e l'apparecchiatura muraria. Viene riportato come esempio l'indagine georadar che è stata eseguita in corrispondenza delle buche pontai. Si può osservare in Figura 156 un'esatta corrispondenza tra il disegno dell'apparecchiatura muraria che è stato ricavato mediante ortofoto e i risultati dell'indagine georadar eseguita, in cui si possono osservare i vuoti lasciati dai giunti di malta e, soprattutto, fenomeni di riflessione dovuti alla presenza dei vuoti in corrispondenza delle buche pontai.

Nella stessa immagine, la linea bianca tratteggiata sul radargramma identifica la transizione tra potenziali differenti tipi di paramenti all'interno della muratura.

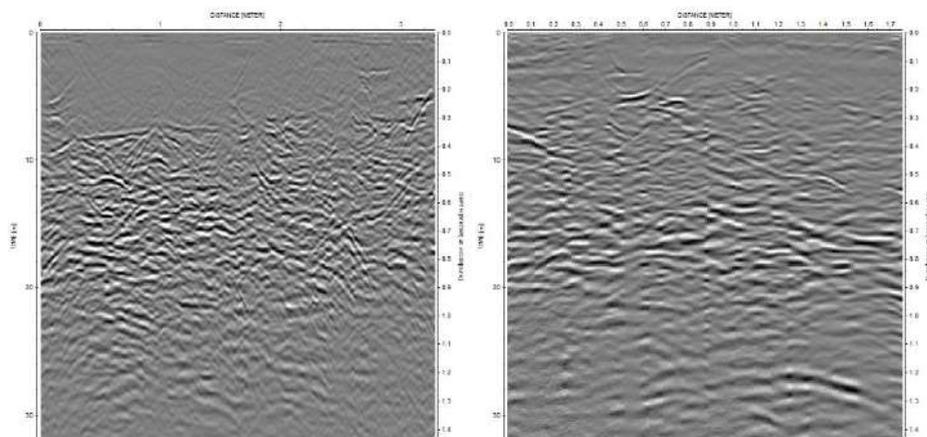
Figura 158 – ABSIDE_aa_01 (sinistra) e ABS_INT_aa_01 (destra)

Dai radargrammi ottenuti è stato possibile evidenziare la presenza di una struttura muraria composta da due diversi paramenti la cui identificazione è resa possibile da una marcata alterazione del segnale nella parte centrale del nucleo murario. Sebbene il segnale radar non abbia permesso l'attraversamento della parete in tutto il suo spessore, le misure condotte in corrispondenza sia dall'esterno che dall'interno dell'abside consentono, messe insieme, di identificare una discontinuità dovuta verosimilmente ad una interfaccia tra due paramenti diversi (Figura 158), localizzabile circa a metà del reale spessore murario, avvalorando l'ipotesi di una modifica della conformazione absidale in fase settecentesca.

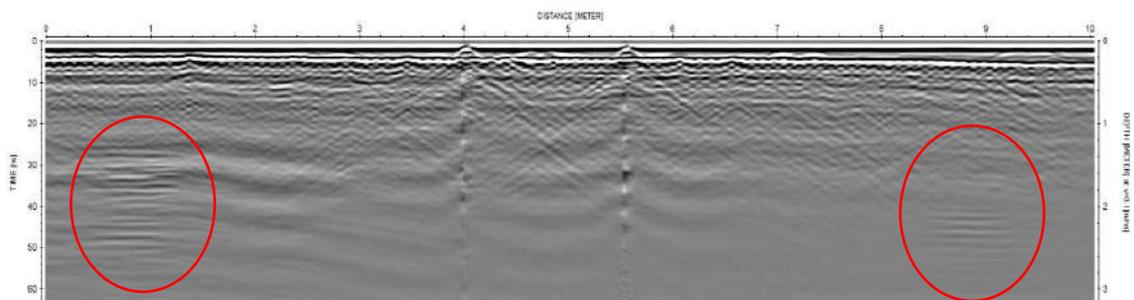
Figura 160 - Sezione trasversale

Le due sezioni georadar acquisite identificano la presenza di un rinforzo strutturale sotto pavimentale, per cui si ipotizza la presenza di una rete elettrosaldata con elementi di rinforzo (travi) trasversali alla navata circa ogni 1,2 m. Tale sistema di irrigidimento metallico non consente una chiara lettura delle strutture sottostanti, sebbene siano leggibili rispettivamente alla progressiva 1 m e 9 m nella sezione trasversale e a 1 m circa nella sezione longitudinale alla navata effetti di risonanza in profondità. Questi sono individuabili in Figura 160 ed è possibile correlarli alla presenza di vuoti, forse in parte riempiti, che si può presumere facciano riferimento alle continue modifiche all'accesso alla cripta che si sono verificate nel corso dei secoli (cfr. capitolo 4.7). I due vuoti, dunque, corrisponderebbero alla presenza delle due scale laterali di accesso alla cripta.

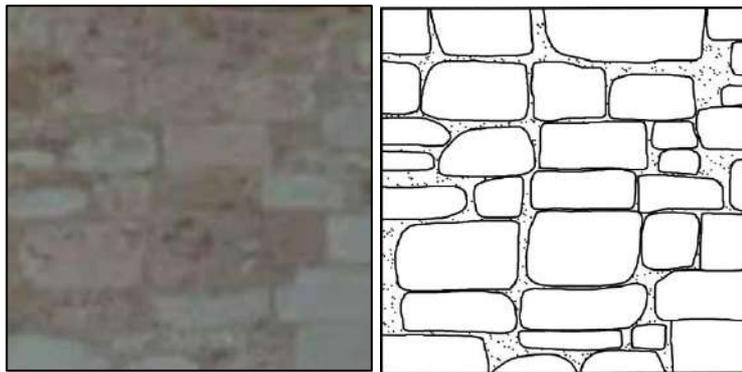
Figura 162 – Prospetto QM1

La prima muratura analizzata (MUR_1) fa riferimento alla parete della navata laterale destra, lato Portico delle Misure. La muratura in questione non è stata considerata ad una quota troppo elevata e si riferisce, probabilmente, al rifacimento settecentesco della Basilica. La parete è attualmente interamente crollata, per questo motivo la sezione è ben visibile. Per il prospetto è stato considerata la situazione pre-sisma. Prospetto e sezione sono visibili rispettivamente in Figura 162 e in Figura 163.

Si tratta, dunque, di una muratura esterna, in pietra, costituita da tre paramenti: i due esterni di spessore 12 cm e il paramento interno di circa 76 cm che portano la muratura ad avere uno spessore di circa 100 cm totali.

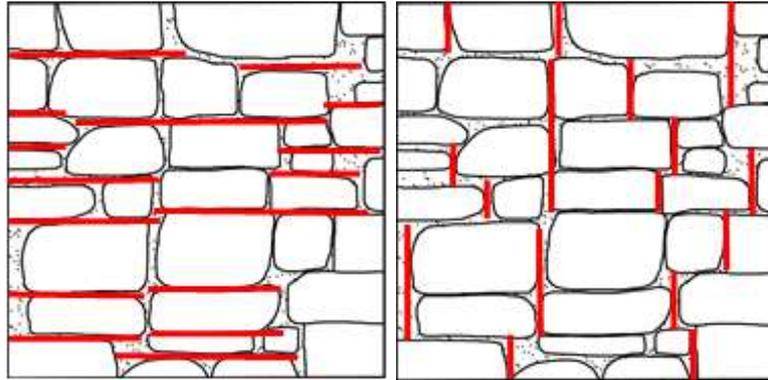
Figura 164 - Orizzontalità dei filari e sfalsamento giunti verticali QM1

A seguito dell’analisi del rispetto o non di tutti i parametri della regola dell’arte, come descritti al § 2.4.1, per quanto riguarda i parametri osservabili in prospetto, si può vedere un parziale rispetto sia del parametro relativo all’orizzontalità dei filari che quello relativo allo sfalsamento dei giunti verticali (Figura 164). Risultano assenti elementi riferibili a listature o zeppe e forma e dimensione degli elementi sono riconducibili ad un parziale rispetto del parametro di riferimento.

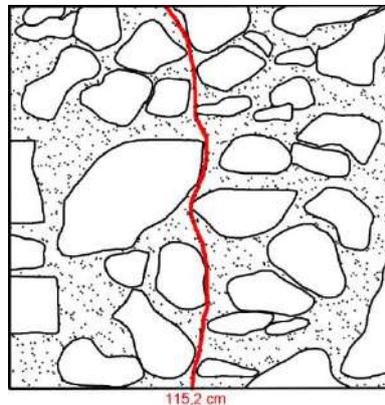
Figura 165 - LMT Sezione QM1

La valutazione della LMT in sezione (Figura 165), di lunghezza 115 cm circa, conferma l'assenza di diatoni, rendendo non rispettato il parametro della regola dell'arte ad esso corrispondente.

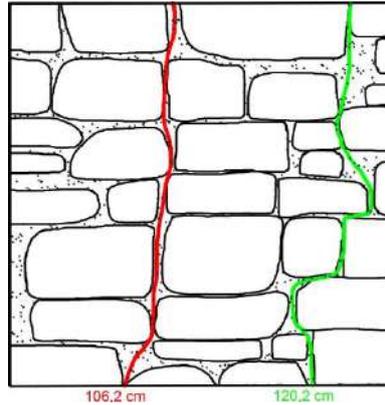
Figura 166 - LMT Prospetto QM1

Si è proceduto con la valutazione del valore della LMT in prospetto, calcolato come media tra le linee di minimo tracciato, che risulta essere di 113,2 cm (Figura 166). La muratura, dunque, risulta essere una muratura di livello inferiore, M1 e presenta dunque un cattivo ingranamento nel piano della parete.

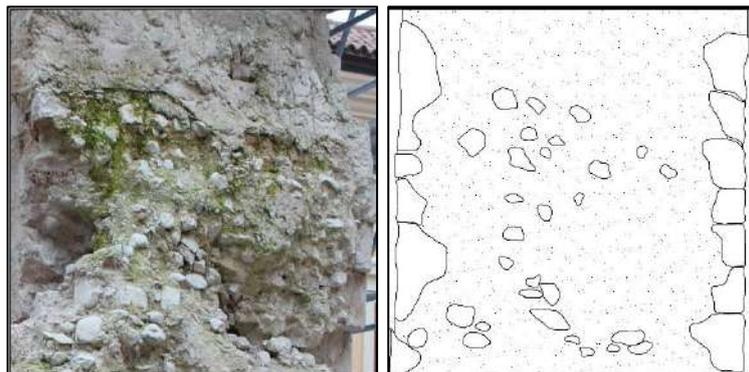
Figura 168 - Sezione QM2

La seconda valutazione della qualità muraria (MUR_2) è stata eseguita nel muro del campanile lato Portico delle Misure (Figura 167). Si tratta di una muratura d'ambito di spessore di circa 2,36 m, quindi un blocco molto massiccio che presenta due paramenti esterni di spessore limitato rispetto al nucleo interno costituito in prevalenza da malta, come si può notare dall'immagine in sezione in Figura 168.

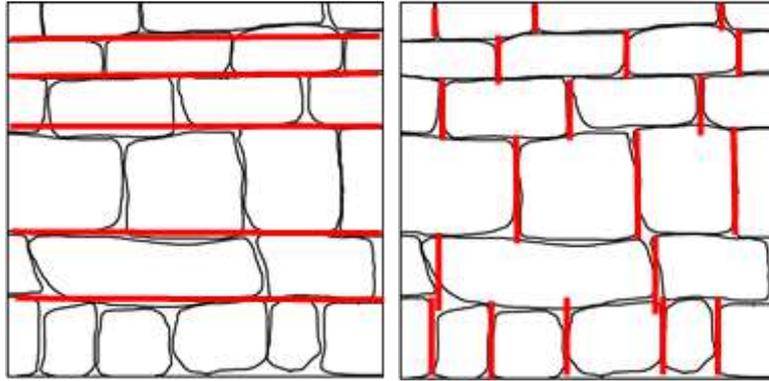
Figura 169 - Orizzontalità dei filari e sfalsamento giunti verticali QM2

Si è proceduto con l'analisi dei sette parametri della regola dell'arte. Di seguito si riportano gli esempi riferiti al parametro dell'orizzontalità dei filari, che risulta essere rispettato, e il parametro dello sfalsamento dei giunti verticali, che è stato definito parzialmente rispettato (Figura 169). Come visibile chiaramente dalla sezione non sono presenti diatoni o vuoti all'interno della muratura. Risulta noto, però, che la malta in questa porzione di campanile, presenta una coesione molto alta, assimilabile quindi ad una malta di buona qualità.

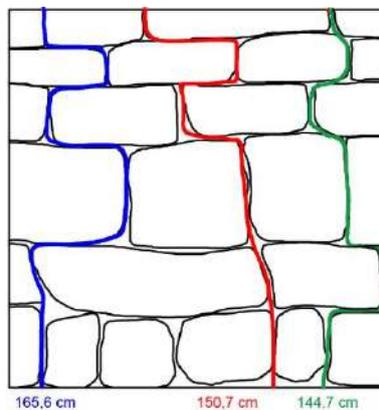
Figura 170 - LMT Prospetto QM2

Per quanto riguarda l'analisi dell'ingranamento nel piano delle pareti mediante la valutazione della LMT (Figura 170), la muratura risulta essere una muratura media-superiore, di livello 4 (M4), quindi una muratura efficiente e ben costruita.

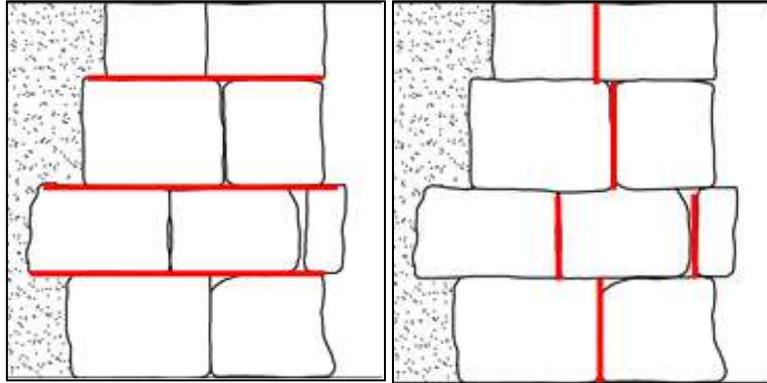
Figura 173 - Orizzontalità dei filari e sfalsamento giunti verticali QM3

A seguito dell'analisi del rispetto o non di tutti i parametri della regola dell'arte, la muratura presenta, ad esempio, il rispetto del parametro relativo all'orizzontalità dei filari; il parametro relativo allo sfalsamento dei giunti verticali è parzialmente rispettato e risultano assenti elementi riferibili a listature o zeppe (Figura 173).

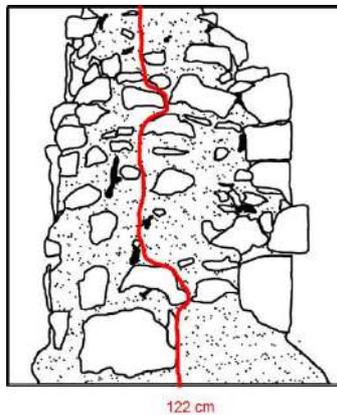
Figura 174 - LMT Sezione QM3

In sezione, invece, si evidenzia tramite LMT la conferma dell'assenza di diatoni, rendendo non rispettato il parametro della regola dell'arte ad esso corrispondente (Figura 174).

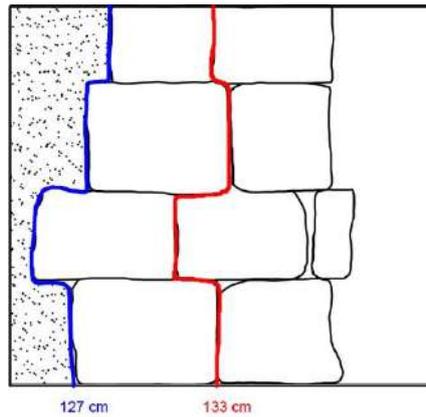
Figura 175 - LMT Prospetto QM3

Il valore di LMT il prospetto, calcolato come media tra le linee di minimo tracciato, è di 130 cm (Figura 175). Non è presente, quindi, un elevato ingranamento nel piano delle pareti. La muratura risulta essere di livello medio-inferiore, M2.

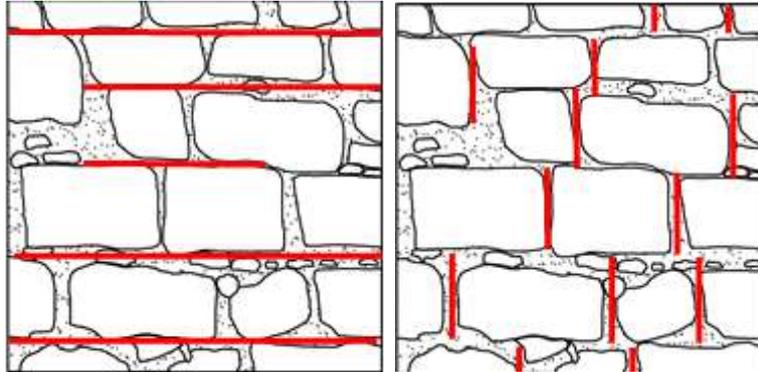
Figura 177 - Orizzontalità dei filari e sfalsamento giunti verticali QM4

Anche in questo caso si nota un parziale rispetto dei parametri riferiti all'orizzontalità dei filari e allo sfalsamento dei giunti verticali, come evidenziato in Figura 177. Parzialmente rispettati risultano anche i parametri relativi alla forma e dimensione degli elementi resistenti. Non essendo visibile la sezione, i parametri relativi ad essa, come ad esempio la presenza di diatoni, sono stati considerati non rispettati, in modo da considerare il parametro come più peggiorativo possibile.
