UNIVERSITÀ DEGLI STUDI DI PADOVA
DIPARTIMENTO DI INGEGNERIA CIVILE, EDILE E AMBIENTALE
Department Of Civil, Environmental and Architectural Engineering

TESI DI LAUREA

**ANALISI DI VULNERABILITÀ SISMICA DELLA BASILICA DI
SAN BENEDETTO A NORCIA DOPO IL TERREMOTO DEL
2016: INDAGINI STRUTTURALI, MODELLAZIONE
NUMERICA E H-BIM**

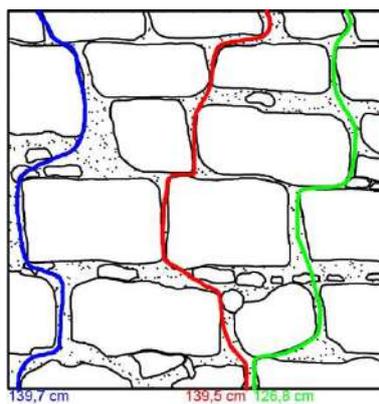
Figura 178 - LMT Prospetto QM4

La valutazione della LMT in prospettiva (Figura 178) classifica la muratura come una muratura di livello intermedio, M3, di media efficienza e qualità costruttiva.

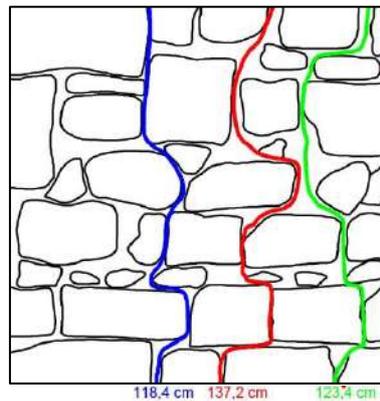
Figura 181 - LMT Prospetto QM5

La valutazione della LMT in prospetto (Figura 181) si discosta leggermente con la precedente muratura in quanto, in questo caso, abbiamo una muratura di livello medio-inferiore, M2, con una lunghezza media delle LMT pari a 123,66 cm.

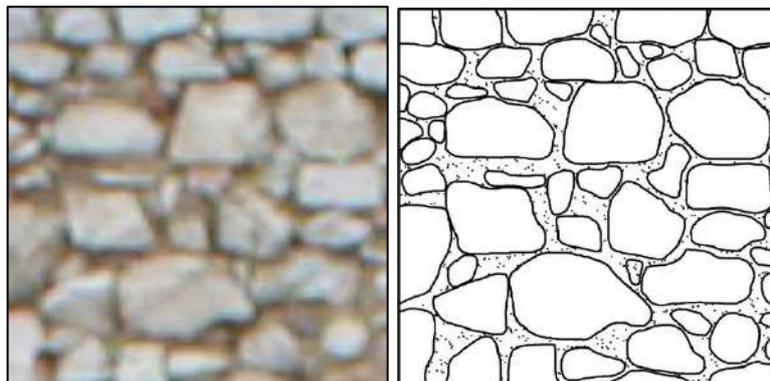
Figura 182 - Prospetto QM6

L'ultima analisi di qualità muraria effettuata (MUR_6) è stata svolta in una zona della Basilica che già ad occhio nudo può essere supposta di scarsa qualità muraria. La localizzazione del prospetto della muratura in analisi (Figura 182) è anche in questo caso nel transetto destro, ma nella parte alta della parete adiacente all'abside, laddove sono presenti i crolli della copertura, quindi della volta a botte che caratterizzava il transetto.

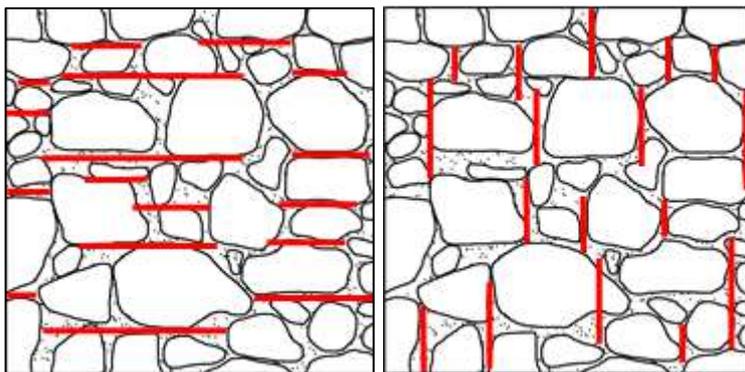
Figura 183 - Orizzontalità dei filari e sfalsamento giunti verticali QM6

I parametri della regola dell'arte sono tutti non rispettati (Figura 183), eccetto la qualità della malta, che comunque si assume come coesa e quindi il parametro ad essa relativo è stato supposto come parzialmente rispettato, così come il parametro relativo alla resistenza degli elementi.

indice, dunque, di una muratura molto scarsa, che infatti risulta essere in “classe C”.

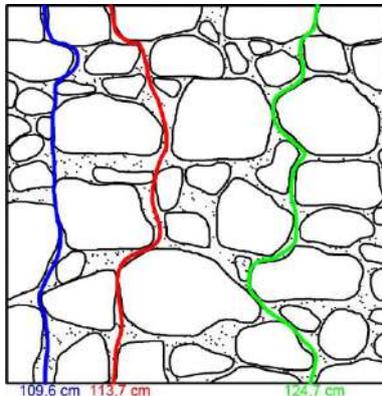
Figura 184 - LMT Prospetto QM6

L’analisi dell’ingranamento del piano delle pareti mediante la valutazione della LMT in prospetto, che presenta una lunghezza di 116 cm (Figura 184), definisce la muratura come una muratura di livello 2, M2, livello medio-inferiore.

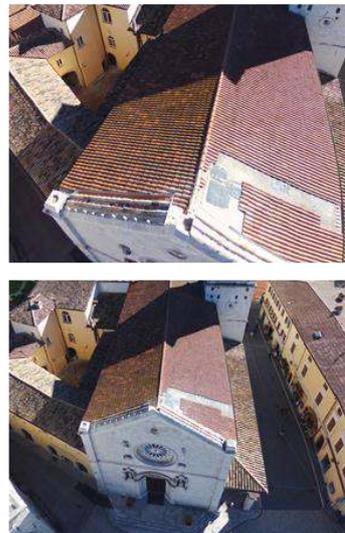
Figura 191 - Modellazione Revit, individuazione quadro fessurativo esterno (sinistra) e rilievo fotografico (destra)
[Archivio SABAP]

All'esterno, invece, si possono osservare fessurazioni lievi in facciata, dove sono state eseguite operazioni di smontaggio a seguito della precedente scossa sismica dei due pinnacoli e della croce. Si nota, inoltre, il crollo di alcune tegole del tetto nella parte adiacente la facciata (Figura 191).

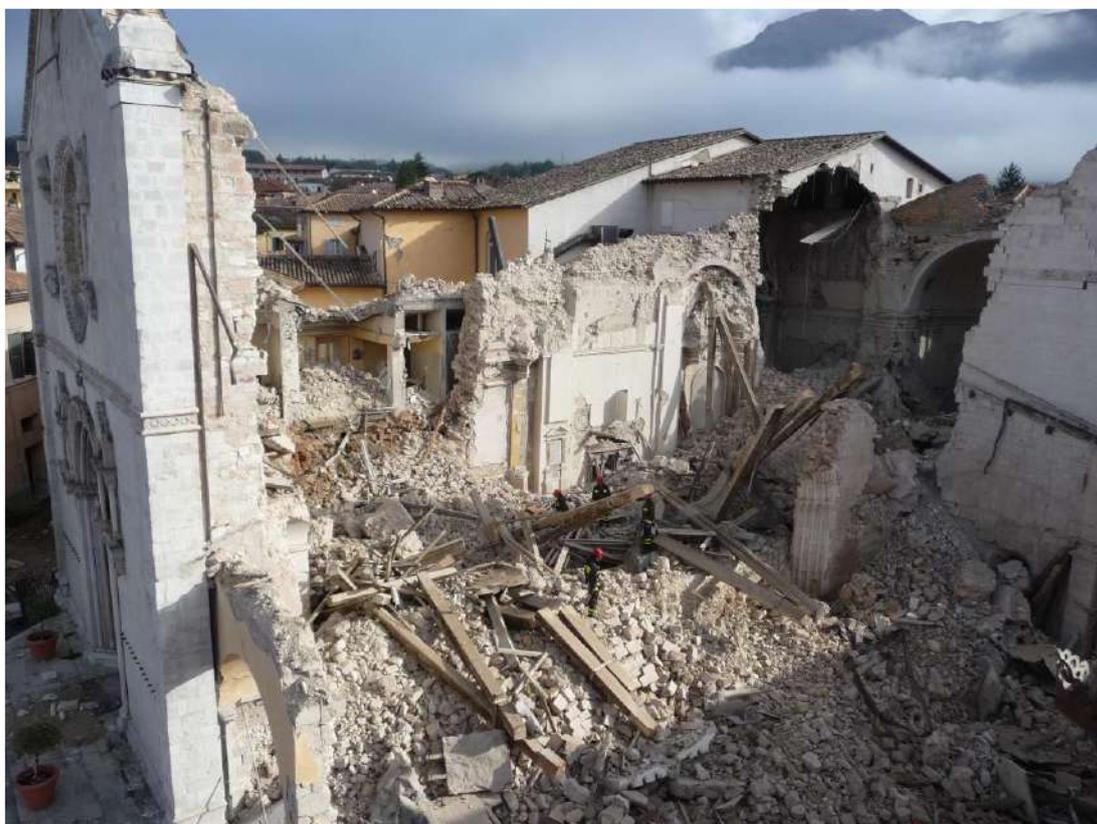
Figura 192 - Basilica di San Benedetto, immediato post sisma [DIP, 2020]

Questo terremoto ha prodotto il crollo di gran parte del campanile, compresa la cella campanaria, verso l'interno della chiesa. Si ha avuto quindi un conseguente sfondamento della copertura lignea a capriate, delle volte del transetto e dell'arco ogivale posto in corrispondenza tra navata e transetto. Di conseguenza si è verificato dunque lo sfondamento della pavimentazione, rendendo impossibile la visione dello stato dei luoghi della cripta, che è rimasta coperta di macerie fino a novembre 2020, mese in cui si è conclusa la rimozione delle macerie da tutta la Basilica. All'esterno si è verificato il crollo di buona parte delle pareti longitudinali della navata e il crollo totale del Portico delle Misure. I danni verificatisi sono visibili dalle immagini in Figura 192 e Figura 193. Si è dunque verificata la situazione per cui partendo dall'elemento più vulnerabile di tutti, il campanile, si è arrivati al crollo di quasi la totalità della Basilica. È stata eseguita in ambiente *Revit* una rappresentazione dettagliata dello stato di fatto della Basilica, come visibile in Figura 194.

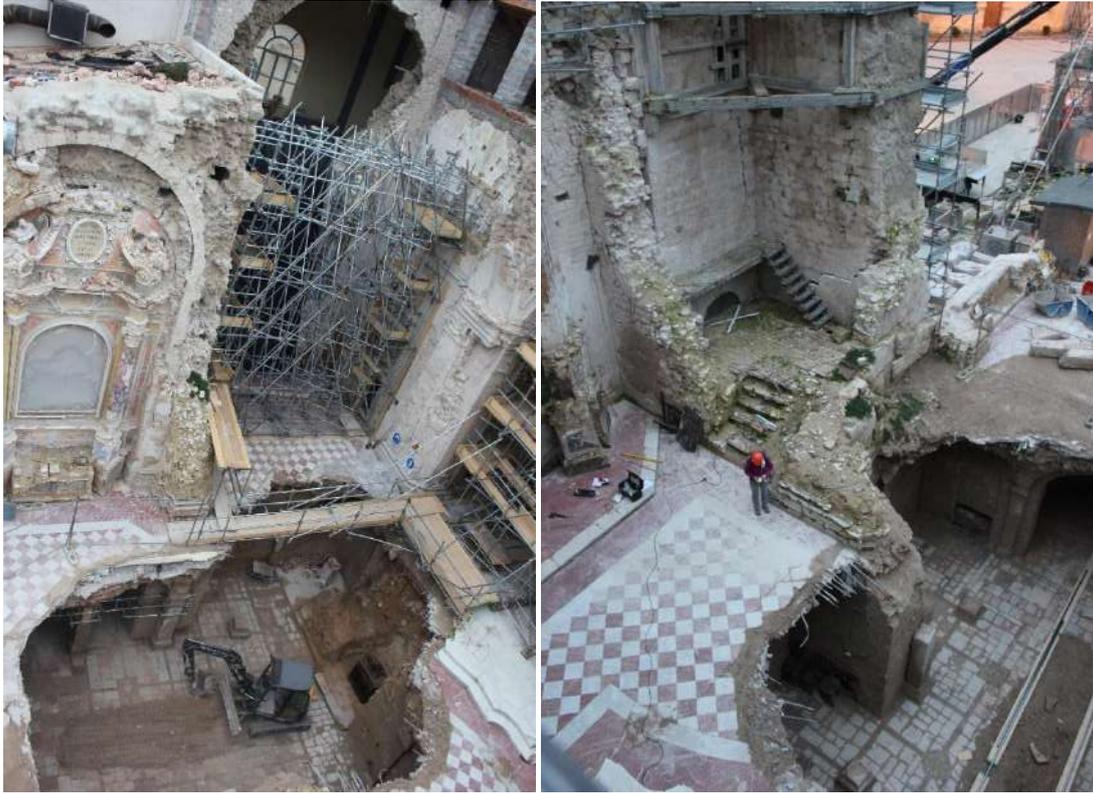
Figura 193 - Basilica di San Benedetto sfondamento della pavimentazione, foto campagna indagini novembre 2020

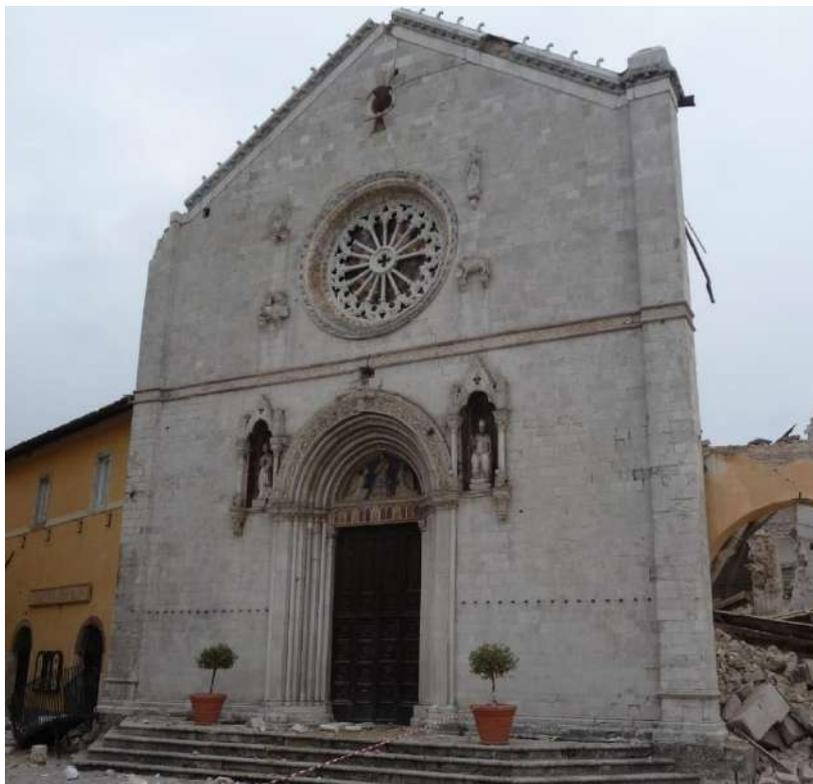
Figura 195 - Facciata, immediato post sisma 30 ottobre [DIP, 2020]

Come si può notare dalle stime eseguite, la facciata è tra quegli elementi che si sono conservati quasi integri (Figura 195). Sono crollate solo alcune parti architettoniche riferibili al rosone e al cornicione superiore. I pinnacoli e la croce, posti a coronamento del timpano, sono stati smontati a seguito delle scosse del 24 agosto.

Oggetto di smontaggio controllato è stata anche la vetrata del rosone, che ha subito un'inflexione verso l'esterno, e che presenta fratture nette e passanti e distacchi di porzioni lapidee. Anche il portale di accesso alla Basilica mostra sconnessioni, rotazioni e slittamento dei conci.

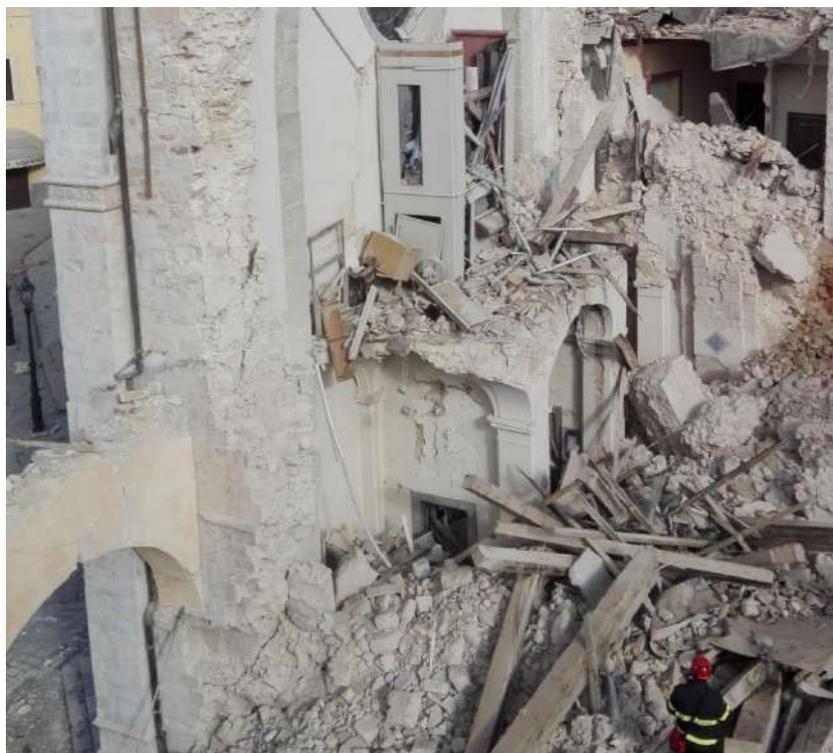
Figura 196 - Cantoria, immediato post sisma 30 ottobre [DIP, 2020]

In controfacciata era presente la cantoria dell'organo, la cui parte centrale era rimasta in piedi (Figura 196) a seguito del sisma ed è stata oggetto di smontaggio nella fase di messa in sicurezza.

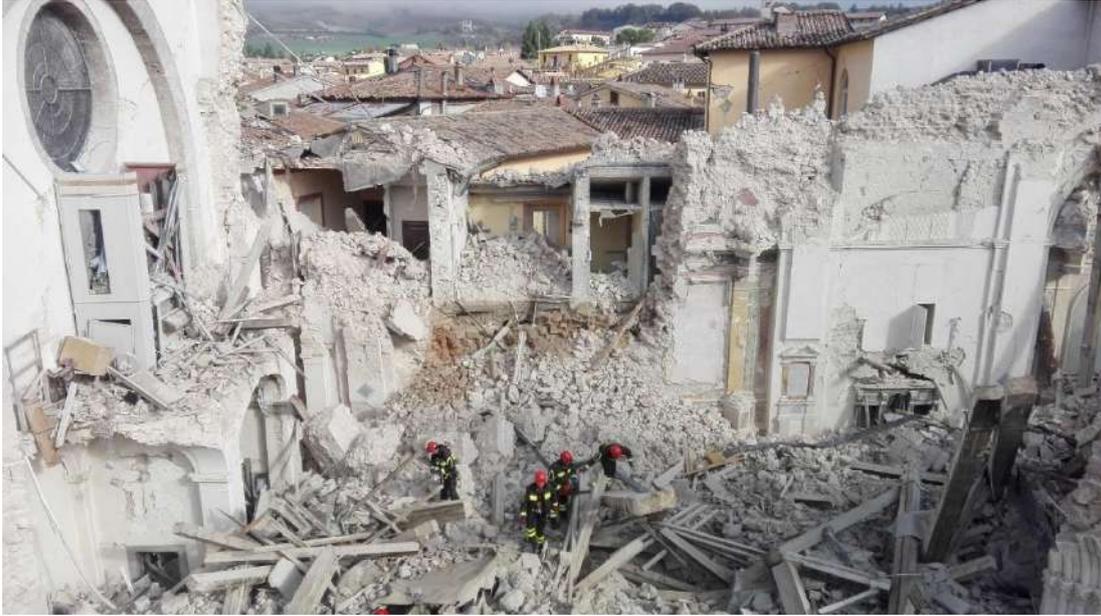
Figura 197 - Parete longitudinale sinistra, immediato post sisma 30 ottobre [DIP, 2020]

La parete laterale di sinistra è strettamente connessa con le murature del convento adiacente e tra le due pareti longitudinali è quella che ha subito meno danni (Figura 197). La presenza del convento ha fatto in modo che i crolli abbiano interessato solo la parte più alta della parete. Come evidenziato già nelle vicende storiche, il crollo evidenzia la presenza dell'imbotte di una finestra gotica, che lascia presumere che il convento avesse un'altezza minore prima della fase settecentesca. È proprio dal crollo che si evidenzia la sola giustapposizione dei muri del '500 con le murature del '700. In modo particolare, in corrispondenza secondo altare è molto evidente la presenza di due grandi archi, uno riconducibile alla fase gotica e quello interno più basso, aggiunto insieme alle rifodere del '700 (Figura 198).

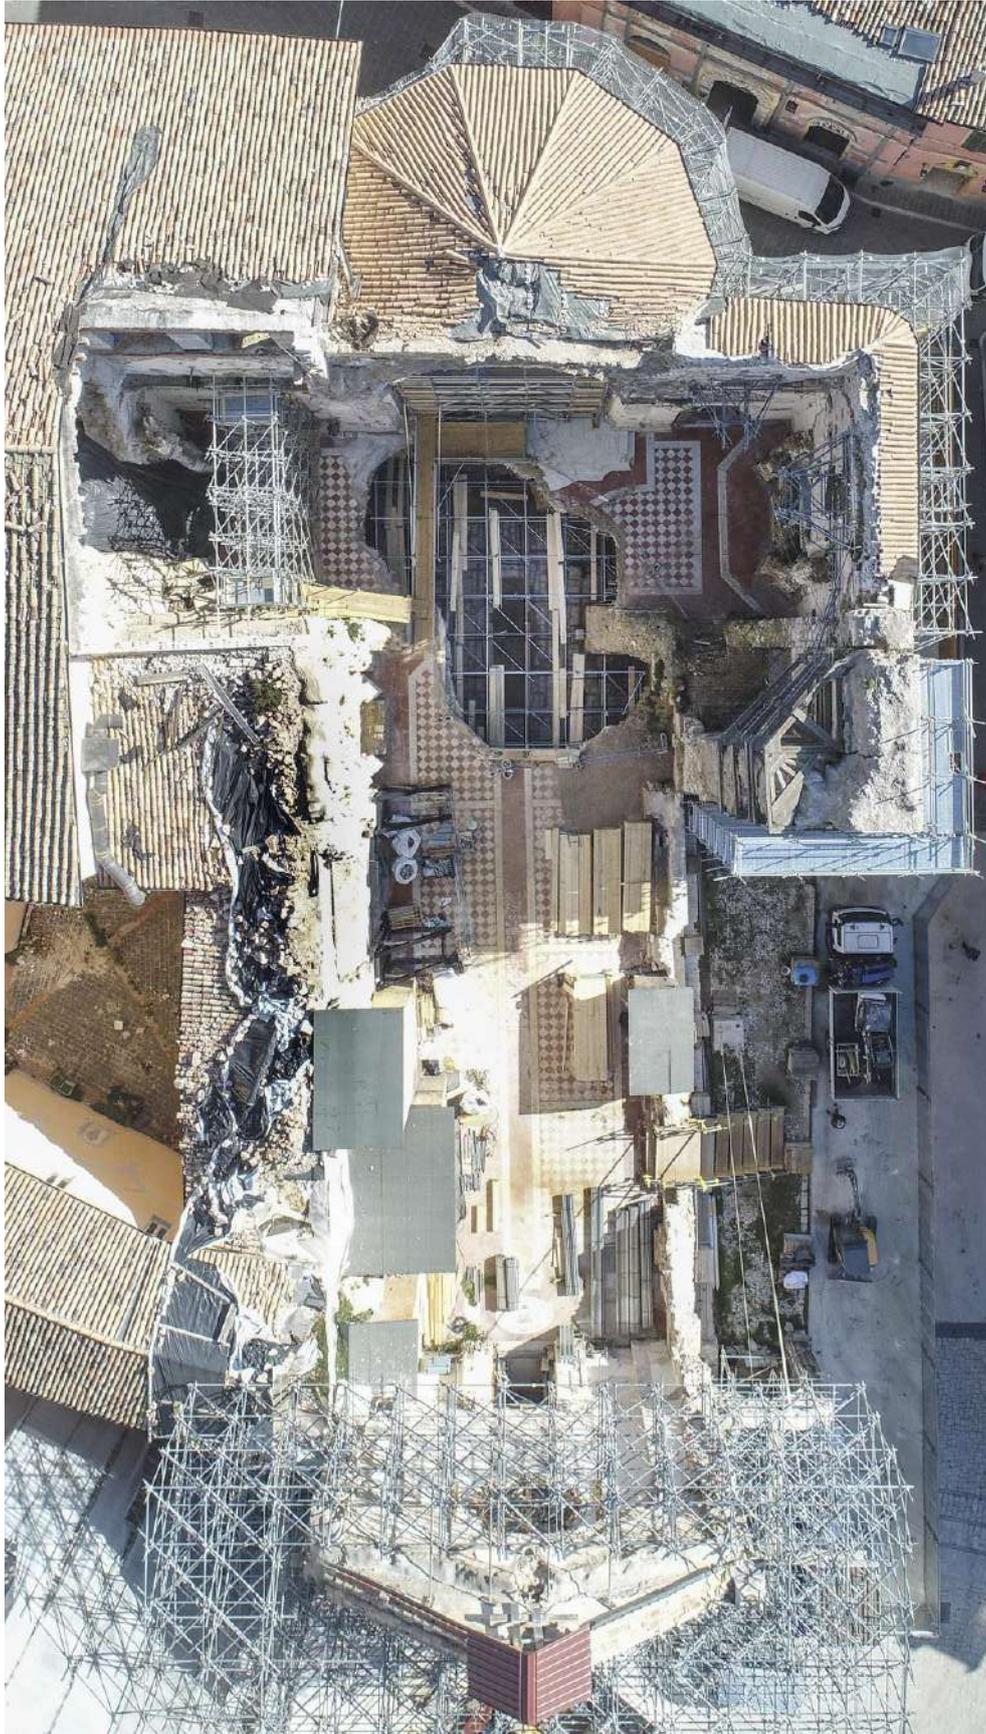
Figura 208 - Basilica di San Benedetto, completamento lavori messa in sicurezza [Archivio SABAP]

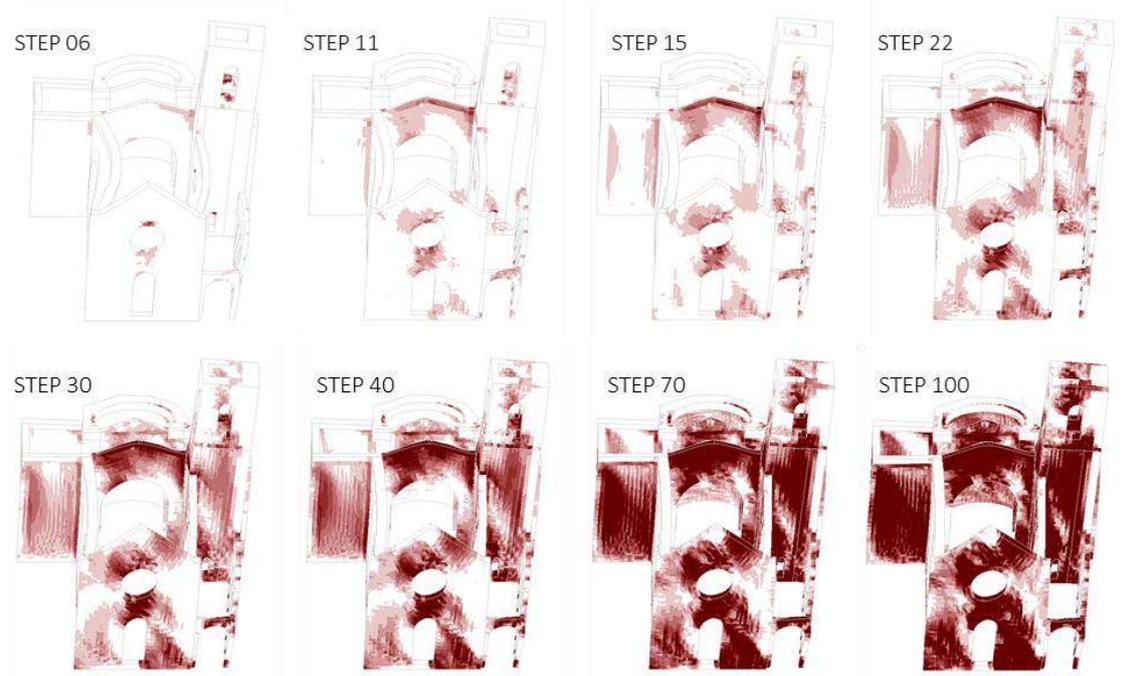
Figura 240 - Pushover dir. +X, Strains E1

Di notevole importanza risulta l'osservazione delle deformazioni principali di trazione (*Strains E1*), in cui è possibile valutare le rotture a trazione, relative quindi ad uno stato di fessurazione. In modo particolare, in Figura 240, si può osservare l'evoluzione del fenomeno di rottura della Basilica se sollecitato da un'accelerazione in direzione +X.

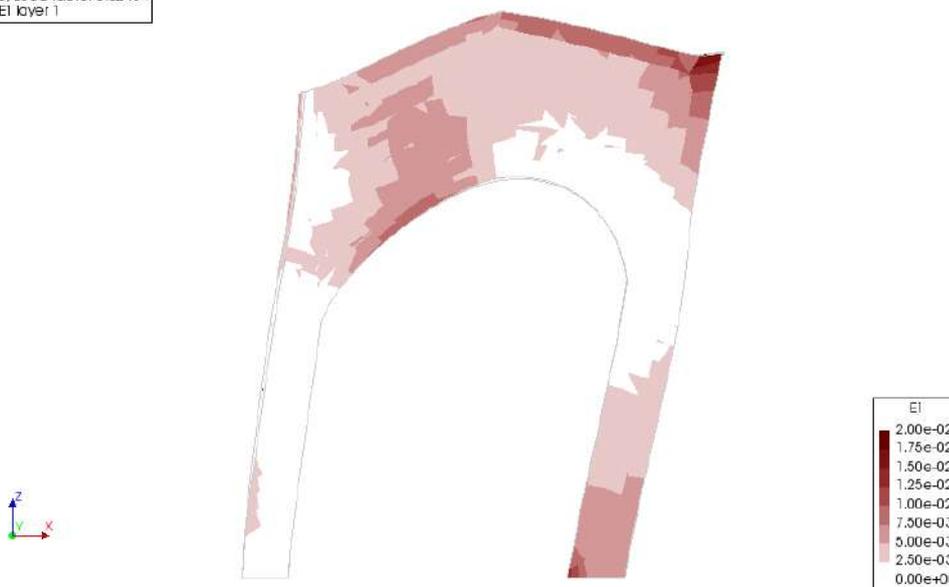
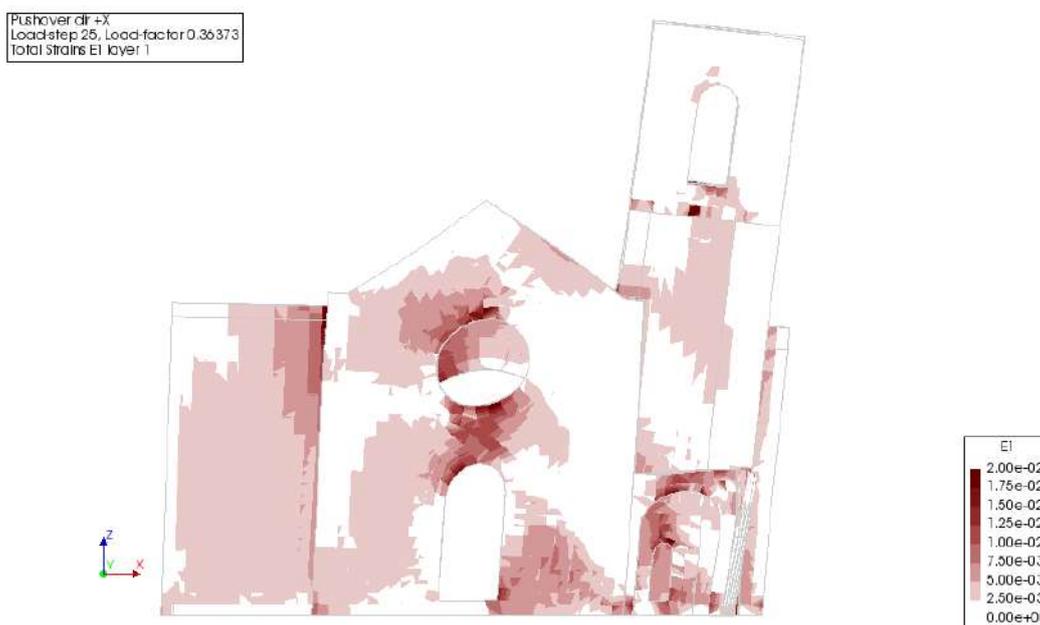
Figura 241 - Pushover dir. +X, Strains E1, step 25

Dall'osservazione tensioni principali si evidenzia, innanzitutto, l'attivazione del meccanismo dell'arco trionfale che nei primi *step* presenta già dei fenomeni di trazione nella parte adiacente al campanile fino ad arrivare alla sua rottura negli *step* successivi.

Per quanto riguarda la facciata, invece, si può notare che avviene la rottura a taglio (Figura 241). Dal quadro fessurativo studiato a seguito del sisma del 2016 si evidenzia la corrispondenza della presenza di un meccanismo nel piano della facciata con la formazione di una fessurazione a croce

al centro della facciata. Sempre da Figura 241, è possibile osservare come anche il campanile presenti delle lesioni assimilabili a quelle formatesi a seguito del sisma.

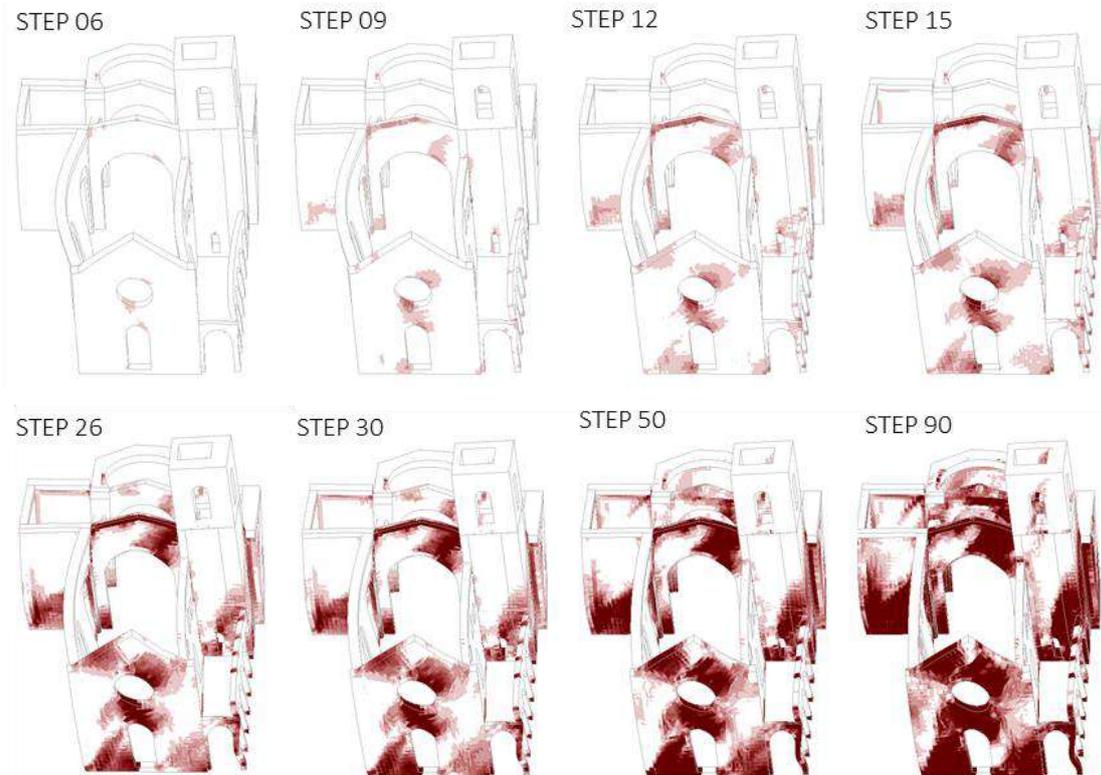
Figura 244 - Pushover dir. -X, Strains E1

Dall'osservazione degli *Strains E1* in Figura 244 si può studiare l'evoluzione del fenomeno di rottura della Basilica se sollecitato da un'accelerazione in direzione -X.

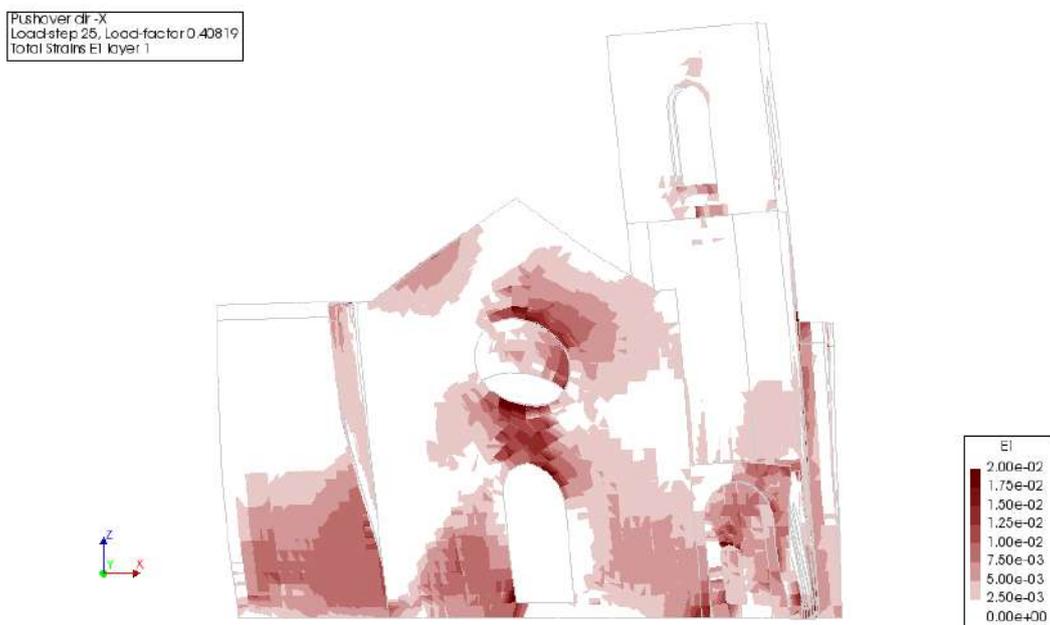
Figura 245 - Pushover dir. -X, Strains E1, step 25

In Figura 244 si evidenziano tutti i fenomeni analizzati già nel caso di *pushover* in direzione +X ma, in questo caso, nel verso opposto. Quindi, ad esempio, si può notare la rottura a taglio in facciata che questa volta si estende a destra a sinistra (Figura 245), evidenziando la rottura a croce verificatasi a seguito del sisma.

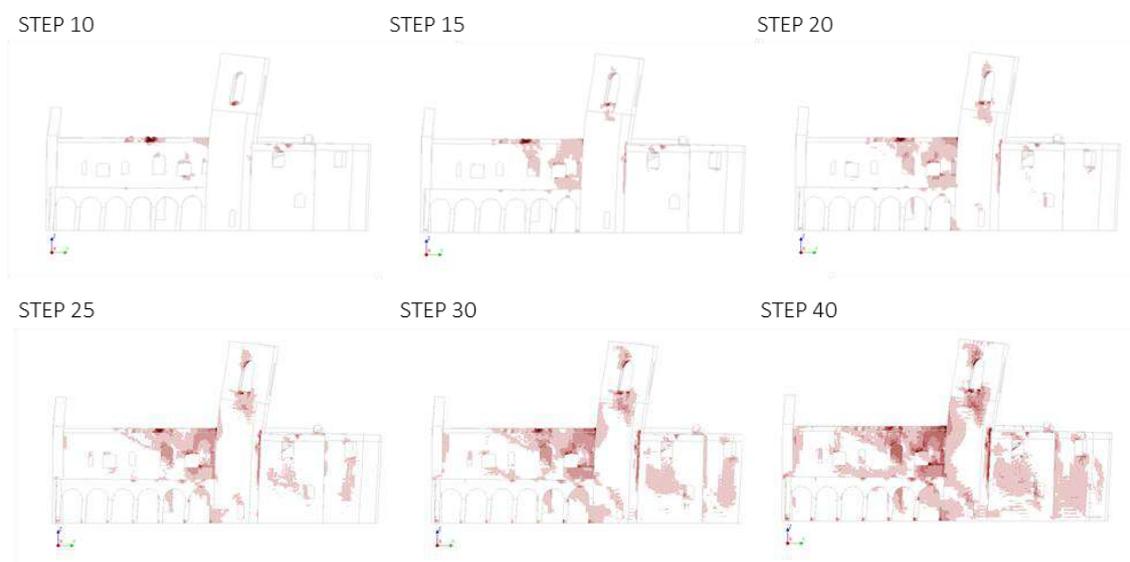
Figura 248 - Pushover dir. +Y, Strains E1

Dall'osservazione degli *Strains E1* in Figura 248 si può osservare l'evoluzione del fenomeno di rottura della Basilica se sollecitato da un'accelerazione in direzione +Y.

Analizzando l'evoluzione del danno nel dettaglio si può osservare innanzitutto la rottura del campanile nell'angolo con il transetto, che si fa sempre più marcata con l'avanzare degli *step* di carico. Allo stesso modo si possono osservare delle fessurazioni nella parete visibile del transetto e dell'abside.

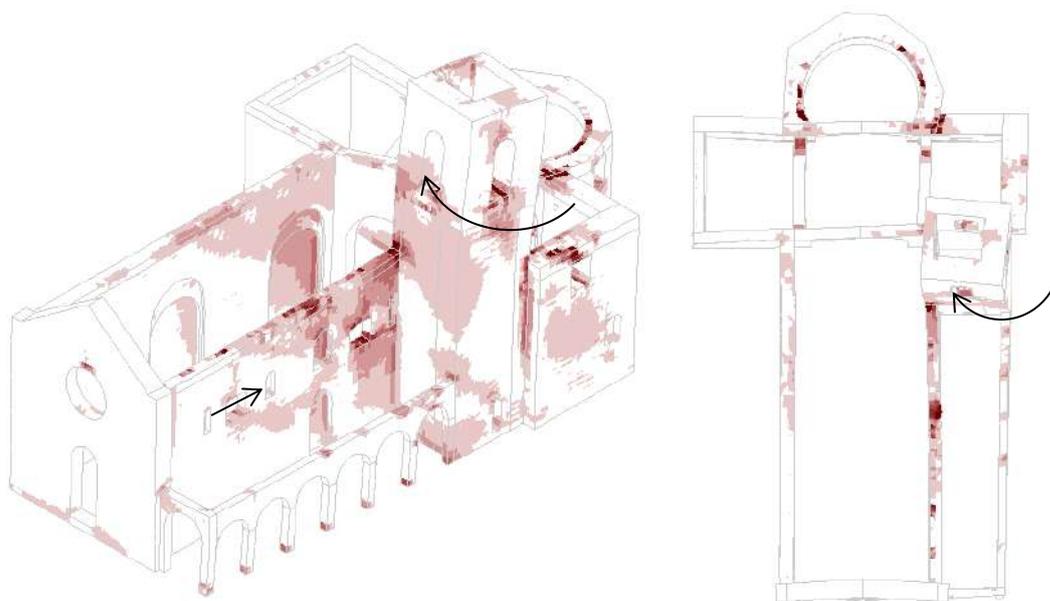
Figura 249 – Pushover dir +Y, Individuazione meccanismi di danno

Tra i meccanismi che si possono evidenziare dall'analisi dei risultati del modello emerge la rotazione della parte sommitale del campanile, come si può osservare da Figura 249. Questo meccanismo è probabilmente dovuto alla diversità di rigidità tra il muro del transetto destro dove poggia il campanile e la volta in laterocemento del transetto che non presenta un vero e proprio arco trionfale strutturale. L'interno del transetto, quindi, ha una rigidità minore rispetto all'esterno, comportando una rotazione del campanile verso questo lato.

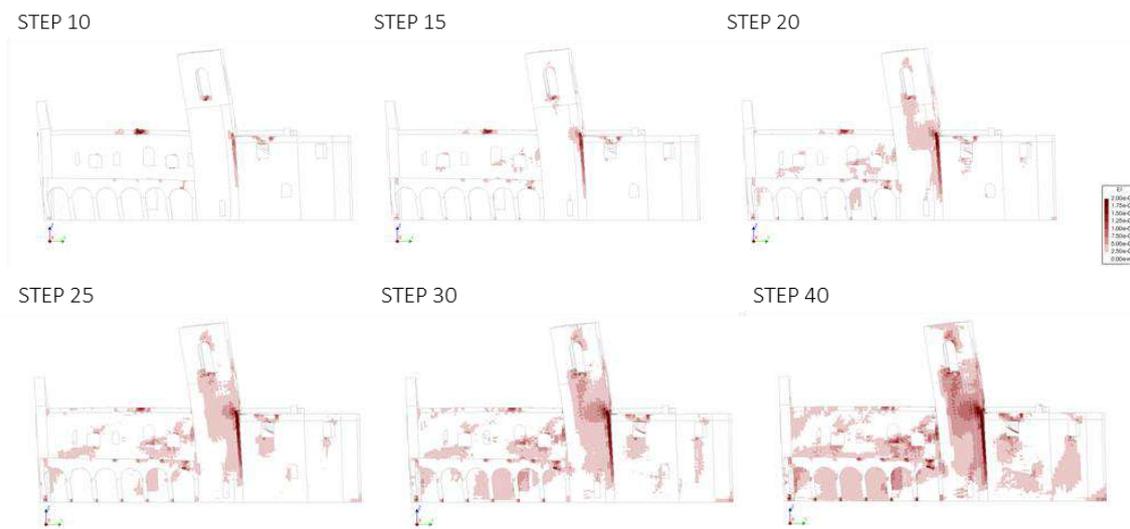
Figura 252 - Pushover dir. -Y, Strains E1

Dall'osservazione delle deformazioni principali di trazione in Figura 252 si può studiare l'evoluzione del fenomeno di rottura della Basilica se sollecitato da un'accelerazione in direzione -Y.

Risulta di fondamentale importanza, anche in questo caso, osservare la rottura che si verifica nell'angolo tra la muratura del campanile e del transetto. In questa analisi, però, la rottura del

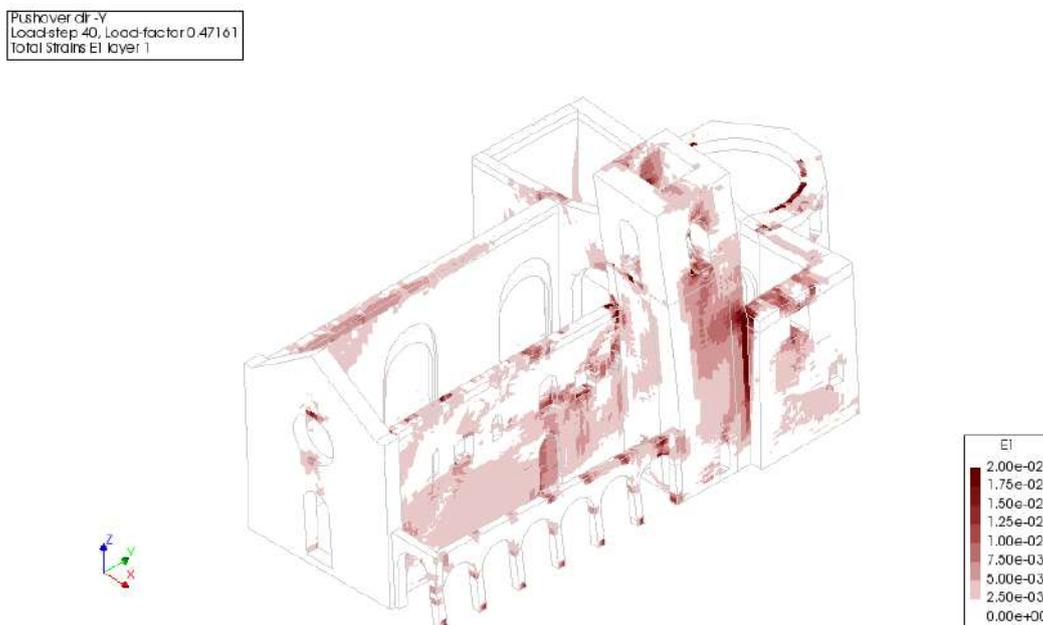
Figura 253 - Pushover dir -Y, Individuazione meccanismi di danno

campanile avviene per ragioni diverse rispetto al caso precedente: il campanile, infatti, sembra "strapparsi" dalla muratura del transetto, provocando diverse fessurazioni anche nella parete della navata (Figura 253).

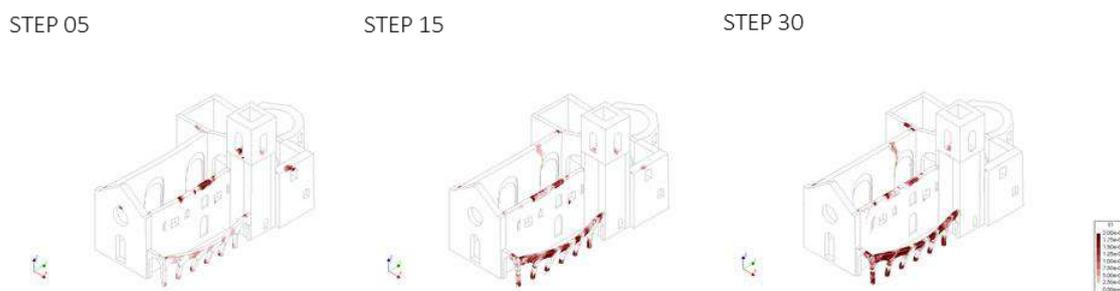
Figura 254 - Pushover dir +X, Strains E1, modello senza coperture

Sono state condotte analisi in diverse direzioni. Innanzitutto, è opportuno analizzare l'analisi *pushover* in direzione +X. In questo caso, come si può osservare in Figura 254, il primo elemento ad arrivare a rottura e che determina l'interruzione dell'analisi è il Portico delle Misure. Il Portico delle Misure risulta infatti essere un elemento molto snello, che risente di grandi spostamenti (Figura 255).

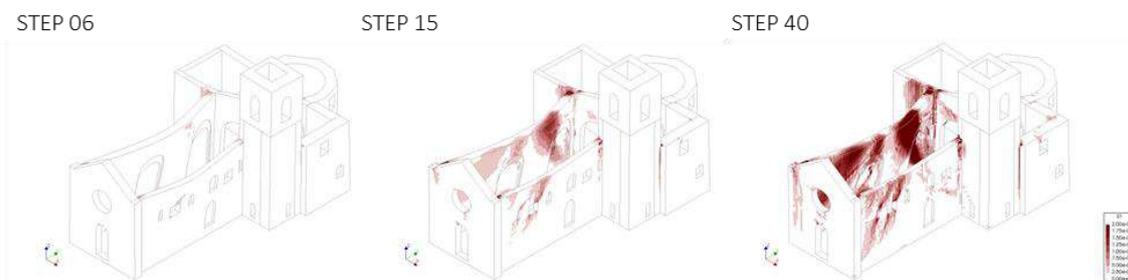
Figura 257 - Pushover dir +X, Strains E1, modello senza coperture e senza portico

Si è proceduto, quindi, svolgendo su questo modello un'analisi *pushover* in direzione +X. In questo caso, come si può osservare in Figura 257, il primo elemento ad arrivare a rottura è la parete sinistra della navata.

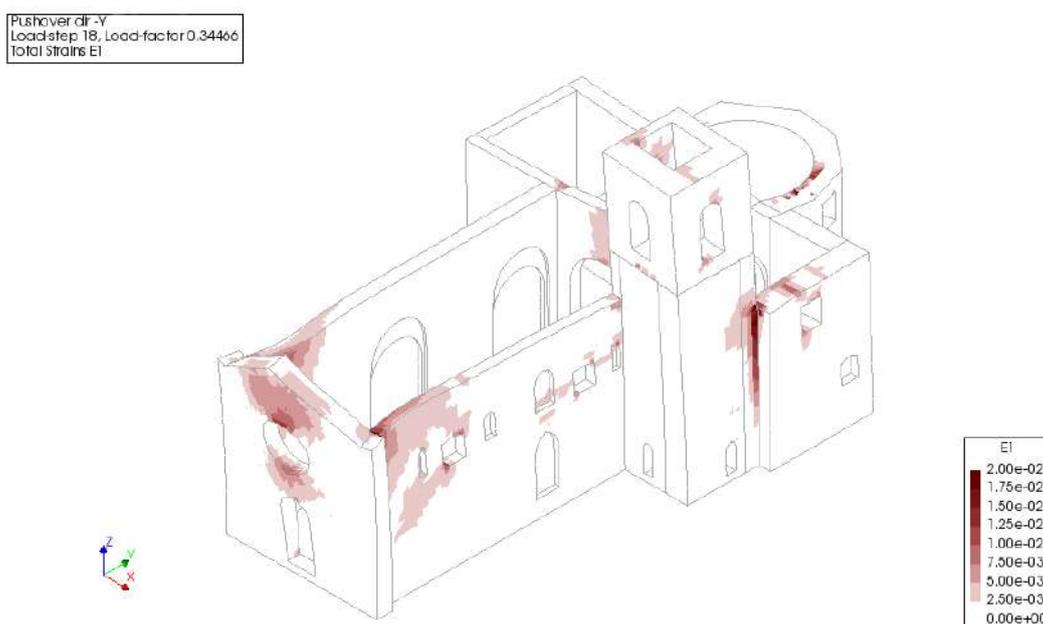
Figura 262 - Pushover dir -Y, Strains E1, modello senza coperture e senza portico

Si può osservare come, in questo caso, la parte più lesionata sia in corrispondenza del campanile, come si era potuto vedere per la *pushover* in direzione +Y e -Y illustrata al paragrafo 8.5.2. Si osserva, in entrambe le situazioni, il meccanismo di rotazione della parte sommitale del campanile. Importante, anche in questi due casi, la rottura che avviene in corrispondenza dell'angolo tra il campanile e il transetto destro. Emerge, più marcatamente nella situazione del modello senza coperture e senza Portico delle Misure, il fenomeno di rottura tra la facciata e le due navate laterali, conseguente alla formazione di tre cerniere plastiche. Esse sono due cerniere plastiche laterali in corrispondenza dello strappo con la navata e una al centro dove, a seguito di un'analisi in direzione contraria, ci si aspetta un meccanismo di rottura centrale della facciata, come è possibile osservare da Figura 262.

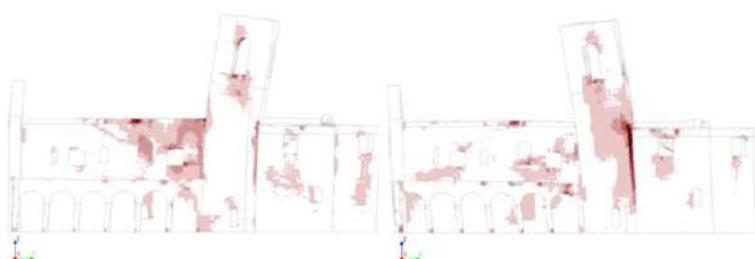
Figura 268 – Pushover dir. +Y, Strains E1

Anche le lesioni del campanile emerse a seguito dell'analisi sono compatibili con il quadro fessurativo individuato a seguito del sisma. Innanzitutto, è necessario individuare il fenomeno di distacco del campanile dal muro del transetto destro (Figura 268 e Figura 269). Questo meccanismo, ben visibile anche a seguito di indagine visiva in situ (Figura 270) emerge sia a seguito di analisi *pushover* in direzione +Y che in direzione -Y. La causa del fenomeno di rottura però appare diversa: per il caso di *pushover* in direzione +Y le deformazioni che appaiono maggiori in quel punto sembrano avvenire per schiacciamento del campanile sulla parete del transetto mentre, nel caso di *pushover* in direzione -Y, il danneggiamento avviene perché il campanile sembra "strapparsi" dalla muratura del transetto. È interessante, dunque, osservare come uno stesso fenomeno di rottura compare a seguito di due analisi diverse e di due meccanismi diversi.

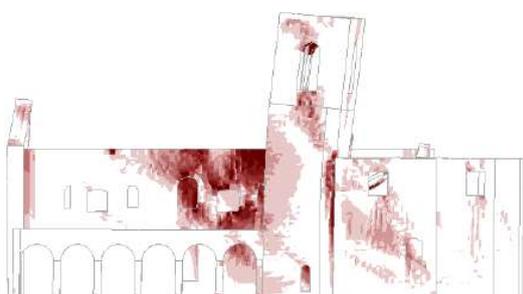
Figura 271 – Pushover dir +Y, Strains E1

Di rilevante importanza risulta anche il confronto con i risultati emersi dal modello e l'effettivo quadro fessurativo presente nel campanile. Emerge, infatti, anche dai risultati del modello per l'analisi *pushover* in direzione +Y nel modello senza coperture (Figura 271) la stessa lesione osservabile post sisma 2016 in situ nel campanile, che taglia in diagonale il campanile fino ad arrivare al basamento (Figura 272), presupponendo un fenomeno di ribaltamento dell'angolata, come descritto al Capitolo 7.3.

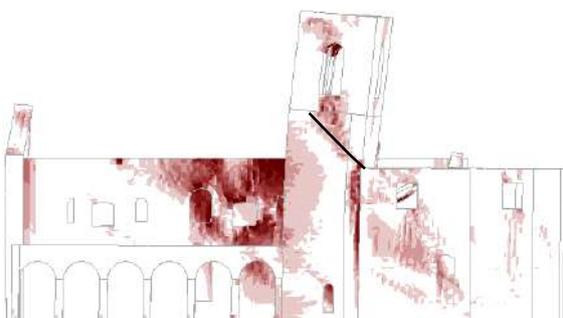
Figura 273 - Pushover dir +Y, Strains E1

Gli *strains E1* mostrano anche un fenomeno di rottura molto importante che si è verificato alla base della cella campanaria e si presume abbia portato, successivamente, al distacco della cella stessa e quindi al crollo del campanile verso l'interno della Basilica (Figura 273 e Figura 274).

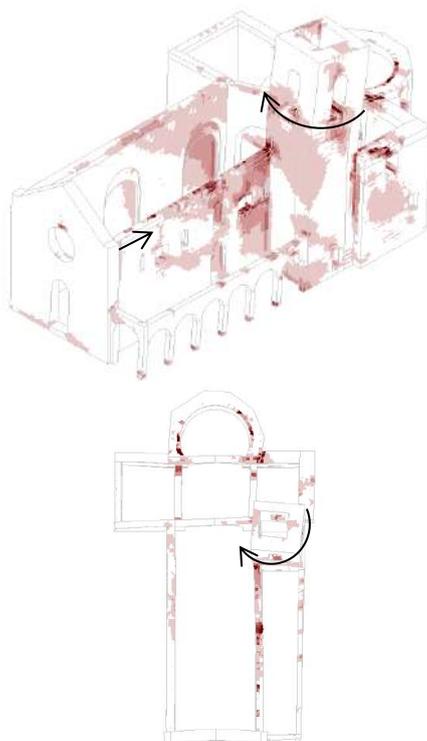
Figura 275 - Pushover dir. +Y, Strains E1

Sempre per quanto concerne il campanile, appare di fondamentale rilevanza anche il fenomeno di rotazione della parte sommitale del campanile (Figura 275). Questo meccanismo è stato individuato a seguito di indagine visiva *in situ*. Come si può osservare dall'immagine in Figura 276 è evidente una rotazione centimetrica del campanile verso l'interno. Anche l'analisi *pushover* in direzione +Y ha portato a questo risultato. Il meccanismo di rotazione è probabilmente dovuto ad una differenza di rigidità tra la muratura esterna del transetto e l'arco che sostiene la volta a botte. Quest'ultimo ha una rigidità nettamente inferiore e ciò comporta la rotazione del campanile verso l'interno.

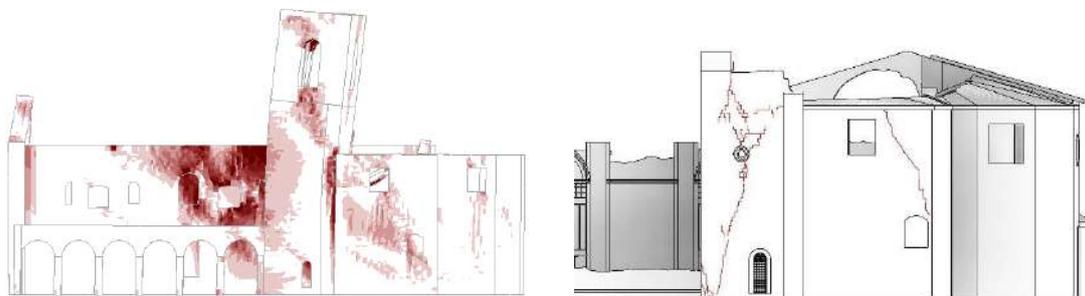
Figura 277 - Pushover dir. +Y, Strains E1 (sinistra) e quadro fessurativo transetto (destra)

In riferimento, invece, alla muratura del transetto che si trova dal lato del campanile è possibile, in questo caso, fare un confronto con il quadro fessurativo emerso. Si può notare una corrispondenza con la lesione individuata a seguito del sisma del 2016 e il danneggiamento che emerge dai risultati del modello (Figura 277).

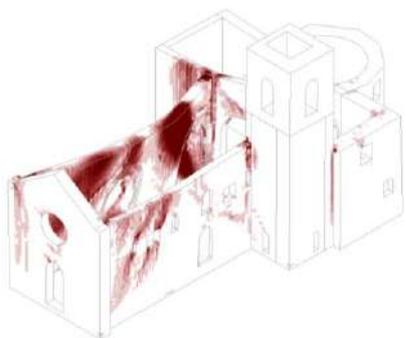
Figura 278 - Pushover dir. +X, Strains E1, modello senza coperture e senza portico

Tra gli altri meccanismi individuati è importante citare il crollo della navata laterale sinistra. Questa, a seguito di analisi in direzione +X, appare come il secondo elemento più vulnerabile e soggetto quindi a rottura dopo il Portico delle Misure, anch'esso crollato anche nella realtà. Si possono confrontare i risultati dell'analisi con il crollo reale avvenuto nella Basilica. Nonostante l'adiacenza con il convento, la muratura è crollata verso l'interno, sintomo che le murature non erano ammassate l'una con l'altra. Il crollo avvenuto riguarda maggiormente la parte sommitale della parete della navata, come appare dai risultati della modellazione in DIANA FEA_{BV} (Figura 278 e Figura 279).

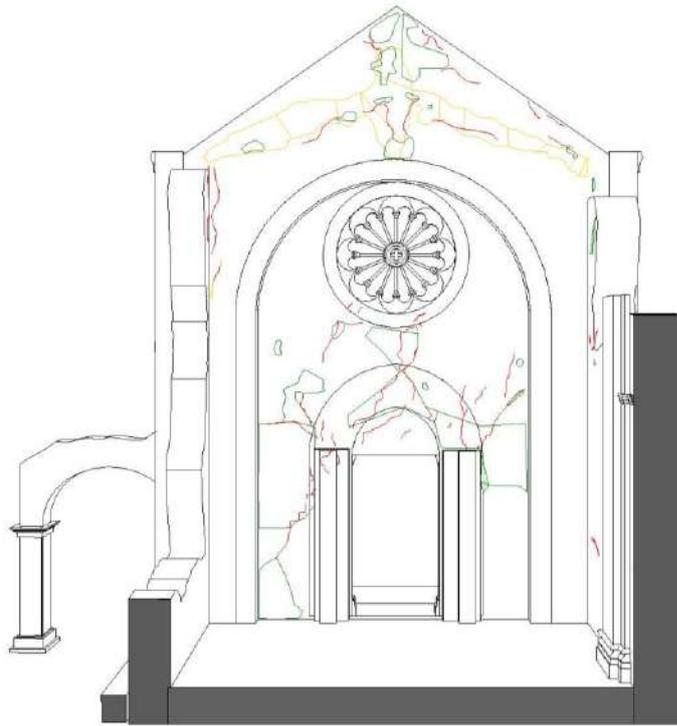
Figura 289 - Sezione assometrica dello stato di fatto della parete in controfacciata

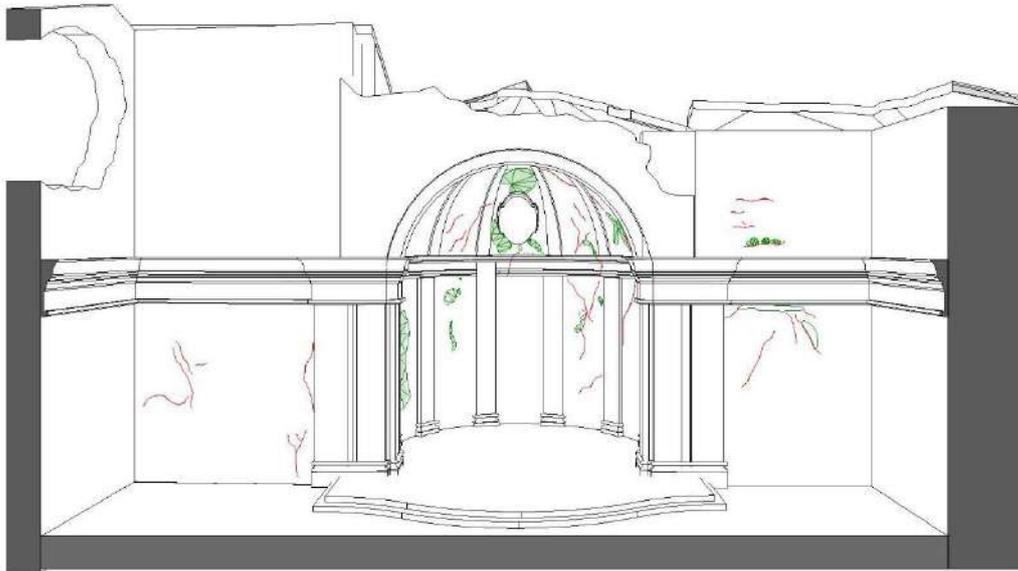
Figura 290 - Sezione assometrica dello stato di fatto della parte absidale

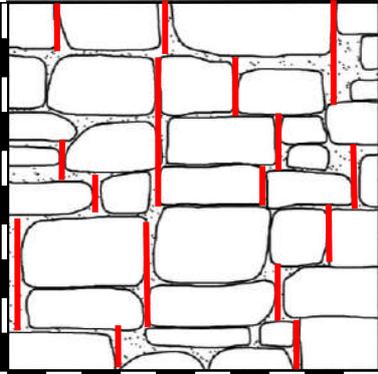
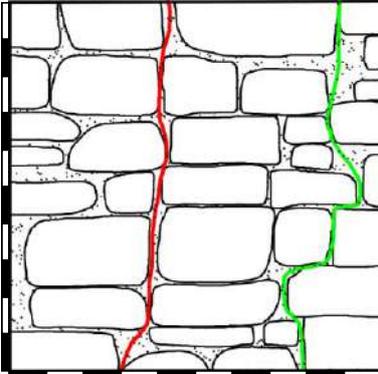
</div> <p>Il valore di LMT il prospetto, calcolato come media tra le linee di minimo tracciato, è di 113,2 cm. È presente, quindi, un cattivo ingranamento nel piano delle pareti.</p>
--	--

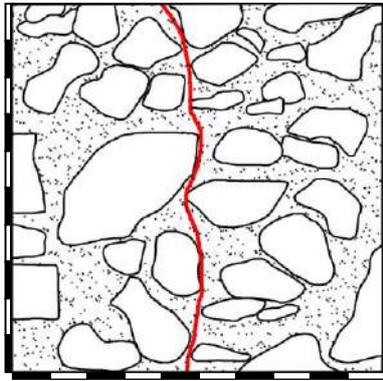
<p>Il valore della LMT in sezione è di 115,2 cm, che conferma l'assenza di diatoni, rendendo non rispettato il parametro della regola dell'arte ad esso corrispondente.</p>
---	--

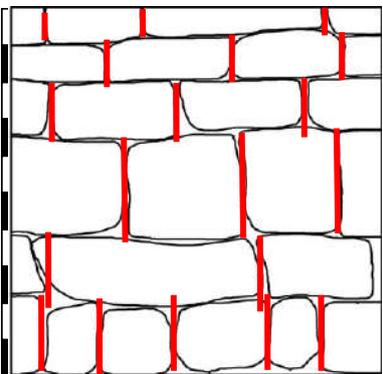
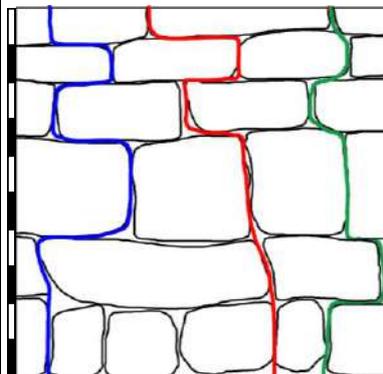
<p>Il valore di LMT il prospetto, calcolato come media tra le linee di minimo tracciato, è di 153,6 cm. È presente, quindi, un medio ingranamento nel piano delle pareti.</p>
--	--

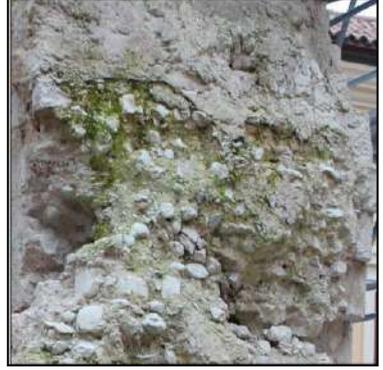
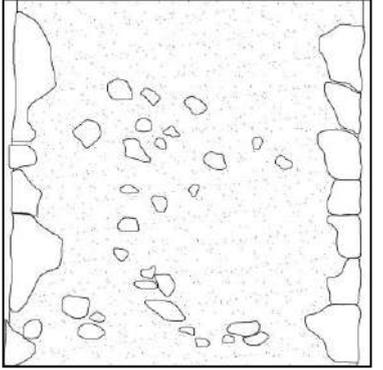
<p>SEZIONE A-A – Foto</p>

<p>Osservazioni</p> <p>La muratura in oggetto non corrisponde a 1x1x1 m in quanto raggiunge uno spessore di 2,36 m.</p> <p>La rappresentazione non è in scala.</p>	<p>Valori in percentuale: pietre, malta, vuoti</p>

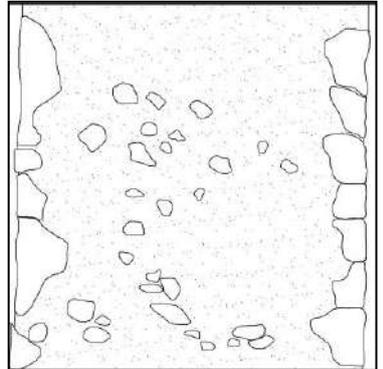
<p>Il valore della LMT in sezione non è stato valutato, un quanto in sezione si vede una presenza preponderante di malta e scarsi elementi lapidei, rendendo a vista d'occhio non rispettato il parametro che fa riferimento alla presenza di diatoni in sezione.</p>
--	--

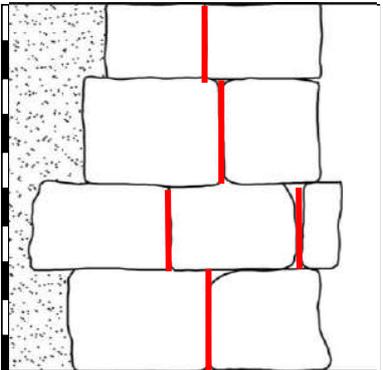
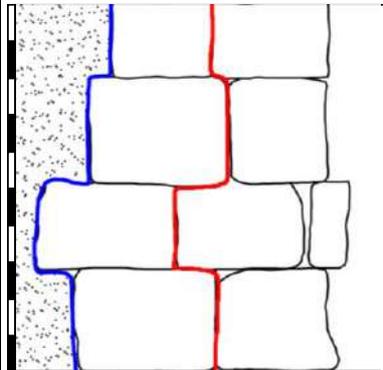
</div>	<p>OSSERVAZIONI</p> <p>Il valore di LMT il prospetto, calcolato come media tra le linee di minimo tracciato, è di 130 cm. Non è presente, quindi, un elevato ingranamento nel piano delle pareti.</p> <div style="text-align: center;">

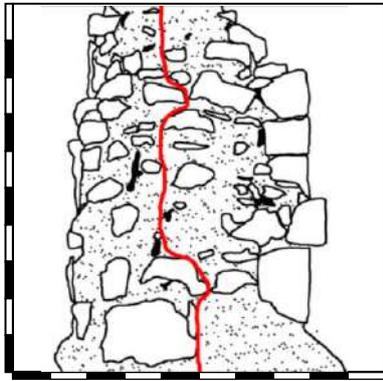
<p>Il valore della LMT in sezione è di 122 cm, che conferma l'assenza di diatoni, rendendo non rispettato il parametro della regola dell'arte ad esso corrispondente.</p>
--	--

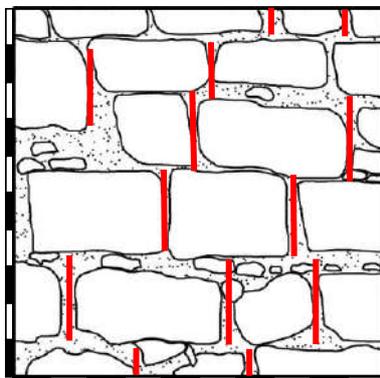
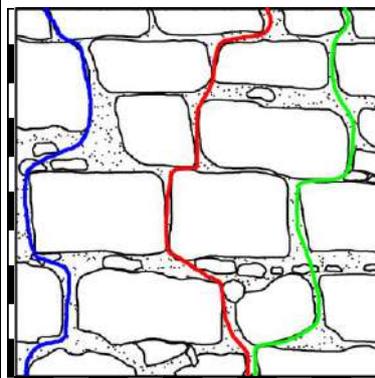
Il valore di LMT il prospetto, calcolato come media tra le linee di minimo tracciato, è di 135,3 cm. Non è presente, quindi, un elevato ingranamento nel piano delle pareti.
