UNIVERSITÀ DEGLI STUDI DI PADOVA
DIPARTIMENTO DI INGEGNERIA CIVILE, EDILE E AMBIENTALE
Department Of Civil, Environmental and Architectural Engineering

TESI DI LAUREA

**ANALISI DI VULNERABILITÀ SISMICA DELLA BASILICA DI
SAN BENEDETTO A NORCIA DOPO IL TERREMOTO DEL
2016: INDAGINI STRUTTURALI, MODELLAZIONE
NUMERICA E H-BIM**

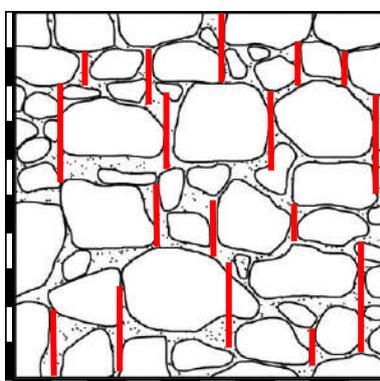
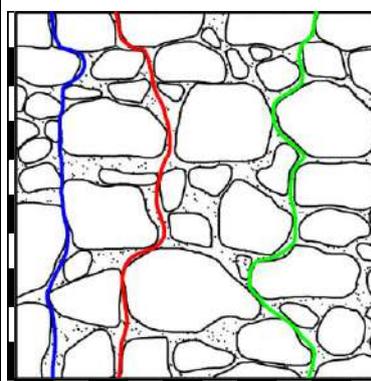
Il valore di LMT il prospetto, calcolato come media tra le linee di minimo tracciato, è di 116 cm. Non è presente, quindi, un elevato ingranamento nel piano delle pareti.

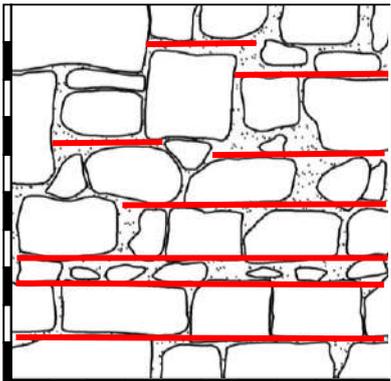
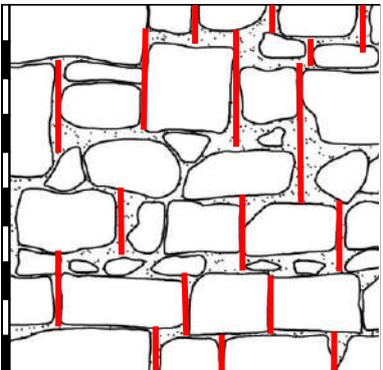
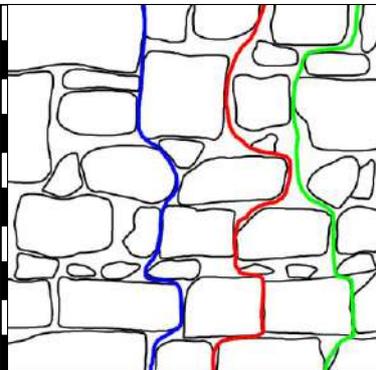
</div>	<p>OSSERVAZIONI</p> <p>Il valore di LMT il prospetto, calcolato come media tra le linee di minimo tracciato, è di 126,33 cm. È presente, quindi, un mediocre ingranamento nel piano delle pareti.</p> <div style="text-align: center;">
